K současnému stavu a ochraně archeologických nemovitých kulturních památek

Archaeologia historica. 2005, vol. 30, iss. [1], pp. 55-65

PETR SOKOL

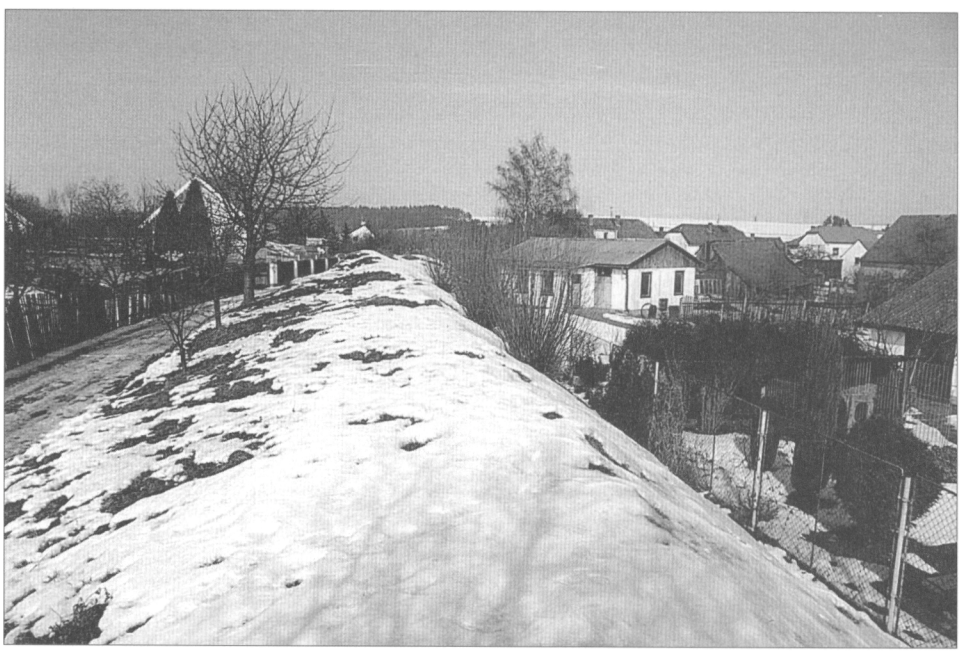
Obr. 1. Plzeň-Hradiště. Bytové domy na ploše předhradí a zahrádkářská kolonie v příkopu hradiště z počátků střední a z pozdní doby bronzové. Foto autor 2002.

1. Plzeň-Hradiště (Pilsen-Burgwall). Wohnhäuser auf der Fläche der Vorburg und Gärtchen im Graben des Burgwalls aus Anfängen der mittleren Stufe der Bronzezeit und aus der späten Bronzezeit. Foto Autor 2002.
