Raně středověké sídlo (?) u kostela Nanebevzetí Panny Marie v Bukovci (okr. Domažlice)

Předběžná zpráva o archeologickém výzkumu

MARTIN ČECHURA

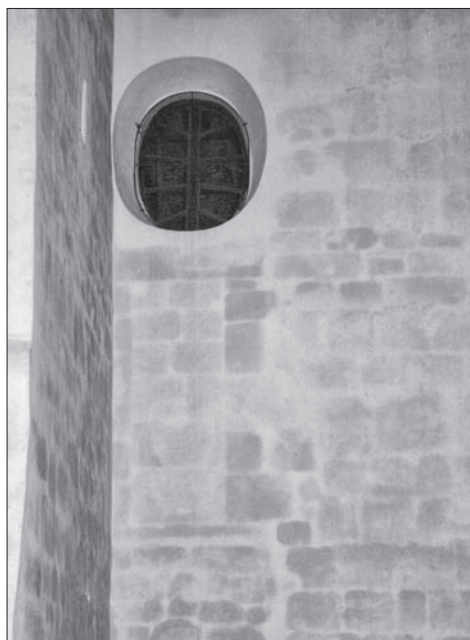
Obr. 8. Bukovec, okr. Domažlice, kostel Nanebevzetí Panny Marie. Portál na tribunu v západní stěně lodi. Vpravo patrná trhlinka vzniklá při odbourání jižní stěny lodě. Foto M. Čechura, 2009.
