Raně středověké sídlo (?) u kostela Nanebevzetí Panny Marie v Bukovci (okr. Domažlice)

Předběžná zpráva o archeologickém výzkumu

MARTIN ČECHURA

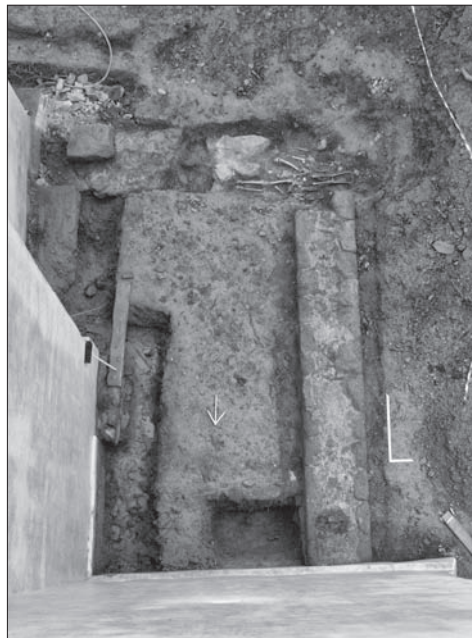
Obr. 4. Bukovec, okr. Domažlice, kostel Nanebevztí Panny Marie. Románské přístavba, pohled z věže kostela. Foto M. Čechura, 2009.

Abb. 4. Bukovec, Bez. Domažlice, Mariä-Himmelfahrtskirche. Romanischer Anbau, Blick vom Kirchturm. Foto M. Čechura, 2009.

Nejdůležitější zjištění byla učiněna v prostoru mezi jižní stěnou věže a západní stěnou lodi kostela. Při strojní úpravě terénu byla zachycena koruna kamenné zdi přiléhající kolmo k věži kostela. Koruna zdi byla pečlivě očištěna a povrch zdi odkryt v celé délce. Základ zdi byl sestaven z neopracovaných kusů lomového (respektive sbíraného) kamene spojovaného tvrdou vápenopísčitou maltou. Na zarovnanou korunu základu navazovalo nadzemní zdivo zachované pouze v úrovni prvního řádku. Vnější i vnitřní líc byl velmi pečlivě vyskládan z pravidelně opracovaných žulových kvádrů, jádro zdiva tvořily drobné úlomky kamene prolévané tvrdou maltou. Technika zdění byla zcela shodná se způsobem zdění prokazatelně románských částí kostela. Zdivo bylo zachovalé v délce 564 cm, další průběh byl narušen mnohačetným pohřbíváním. V jeho důsledku došlo k odstranění nadzemního zdiva, avšak dochovaly se podstatné části základu umožňující spolehlivou rekonstrukci rozměrů i průběhu zdiva. Celková délka zdi dosahovala 700 cm, pak se v pravém úhlu lomila a pokračovala směrem k východu rovnoběžně s věží a lodí kostela. Část zdi mezi nárožím a barokní předsíní byla z větší části narušená a odstraněná intenzivním pohřbíváním.

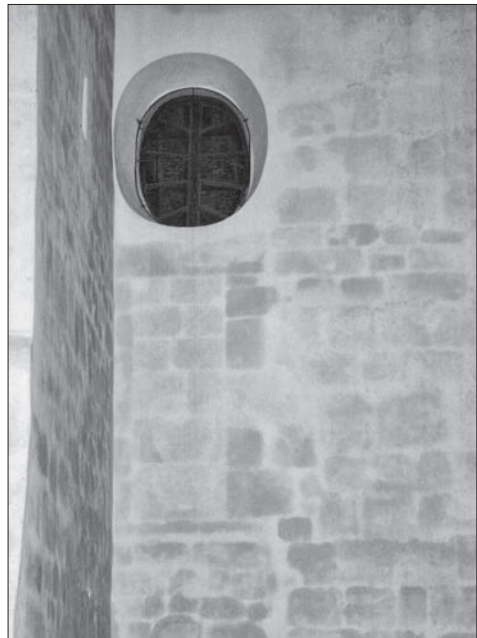
Obr. 8. Bukovec, okr. Domažlice, kostel Nanebevzetí Panny Marie. Portál na tribunu v západní stěně lodi. Vpravo patrná trhlinka vzniklá při odbourání jižní stěny lodě. Foto M. Čechura, 2009.

Abb. 8. Bukovec, Bez. Domažlice, Mariä-Himmelfahrtskirche. Portal auf der Tribüne in der Westwand des Schiffes. Rechts deutlicher Riss, der beim Abriss der Südwand des Schiffes entstand. Foto M. Čechura, 2009.
