Zrození hradu

K technologii počáteční fáze nedokončeného hradu u Újezdu u Kunštátu

Pavel Šimeček

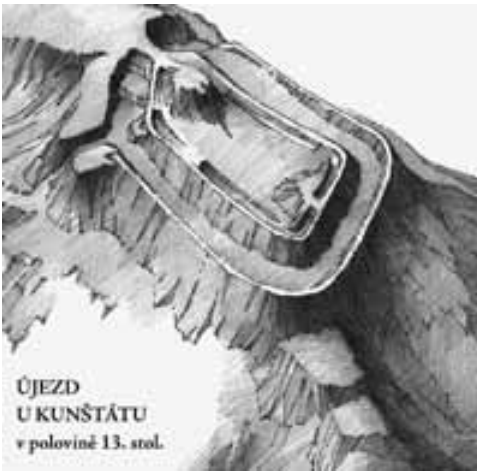
Obr. 2. Axonometrický pohled na lokalitu od západu.

Nejlepší přístup k lokalitě je ze severního konce obce Újezd u Kunštátu po zelené značce, která nás přivede až na místo uváděné jako Strážný. Staveniště hradu leží na jižním hřbetu vybíhajícím z vrcholu kopce a je především po obou bocích hustě zarostlý křovím a lesem. Tradičně spolehlivou terénní skicu M. Plačka (1988, 317–318) bylo nutné doplnit jen v několika málo detailech (obr. 1, 2). V terénu je patrný průběh okružního valu, příkopu a též plošina jádra hradu o rozměrech

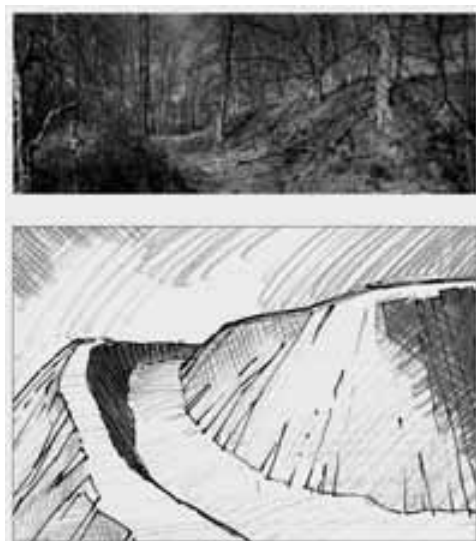
Obr. 4. Oblouk valu a příkopu na jihu.
Abb. 4. Wall- und Grabenbogen im Süden.

Představu o původním svahování příkopů a valů je nutné korigovat o účinky eroze, která více než 700 let působila na realizované zásahy do terénu. Fotografie jsou proto doplněny schémata reliéfu terénu bez vegetace. Na snímcích je zachycen okružní val, který je na úbočích svažitéjší než sklon přirozeného terénu. Val navršili z materiálu vykopaného při hloubení příkopu. Asi 2 m široké rýhy podél okrajů plošiny hradu jsou pozůstatkem výkopů pro základy obvodové hradby. Ale tam, kde výkop narazil na rostlou skálu, základové koryto nepokračovalo, protože jeho hloubka kopírovala nepravidelnosti skalního podloží (obr. 3–5).
