Archeologické doklady hrázděných konstrukcí na českých hradech

TOMAS DURDIK

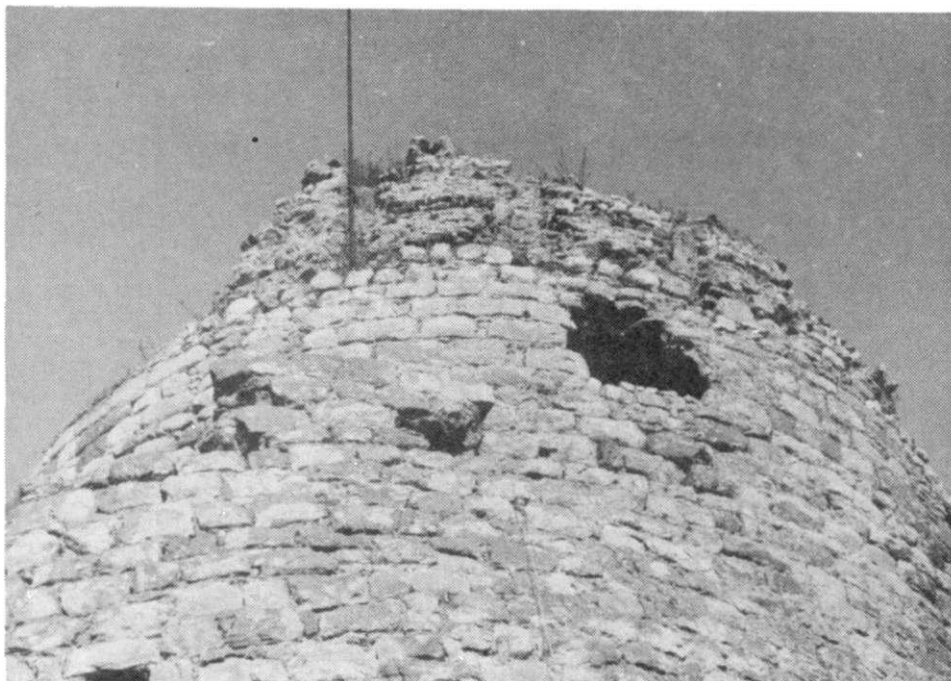
Obr. 5. Michalovce hrad, okr. Mladá Boleslav. Otisk trámové konstrukce na líci posledního patra bergfr.tu. Foto autor.

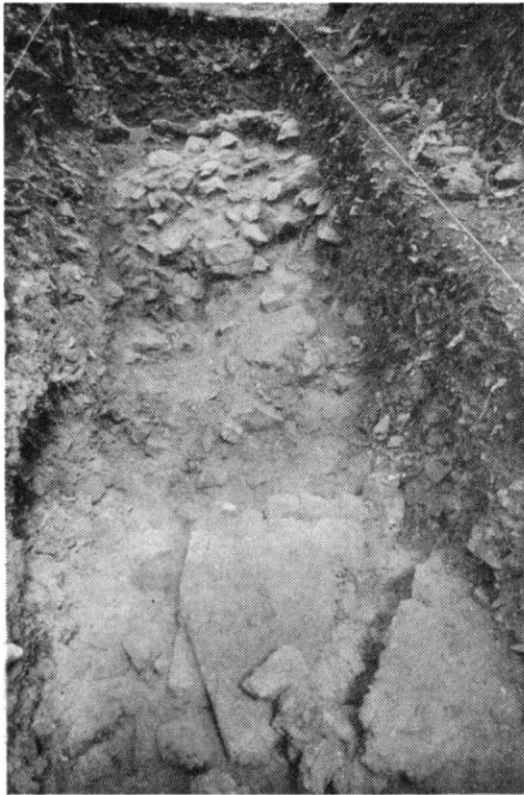
Obr. 9. Týřov hrad, k. ú. Karlova Ves, okr. Rakovník. Celkový pohled na sondu LXII. V popředí destruovaná hrázďená stěna, v pozadí zbytky starší zdi. Foto autor.

Jde o zbytek spodní části štítové stěny hrázděného domu při jižní obvodové hradbě spodního hradu, zachycený v sondě LXII (obr. 8–13). Tento dům v 15. století nahradil zděnou budovu z 13. věku. Z vlastní dřevěné konstrukce se

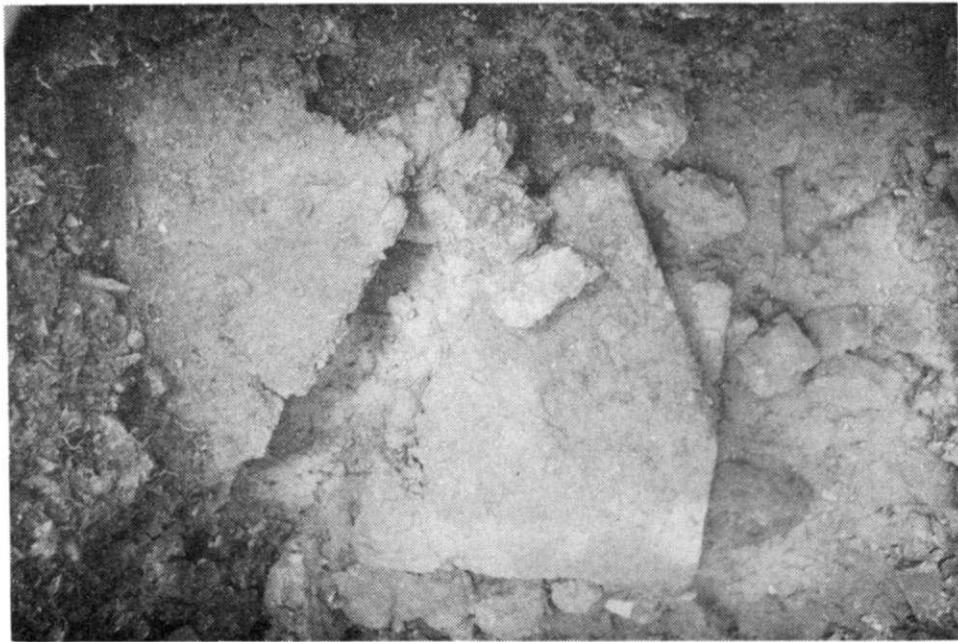
Obr. 11. Týřov hrad, k. ú. Karlova Ves, okr. Rakovník. Sonda LXII. Detail styku otisku stojky a zavětrování dřevěné konstrukce na vypáleném bloku mazaníkové výplně brázděného zdiva. Foto autor.

v negativu dochoval základový trám (kromě vypáleného bloku mazanice výplně vymezený hranou do skály zasekaného základového žlabu), jedna stojka a dva prvky zavětrování. Mezi zmíněnými dřevěnými prvky se nacházela mazanice výplň, která se ve vypálené podobě velmi dobře dochovala. Zavětrování bylo provedeno dvojím způsobem. Vlevo šlo o trám stejných rozměrů jako základový či stojka, který byl zapuštěn do trámu základového. Jak dokládá otisk (obr. 11), napravo se jednalo o silnou fošnu, která byla zapuštěna do stojky zhruba 45 cm nad úroveň základového trámu a křížila se se zmíněným trámem levým. Toto křížení bylo pro zvýšení tuhosti konstrukce zajištěno dvěma masivními železnými hřeby. Z dimenze obou prvků zavětrování vyplývá, že levý náležel k hlavní nosné konstrukci, zatímco pravý byl pouze ztužujícím elementem.
