# K vzájemnému vztahu západní věže a lodi románských podélných kostelů

JIŘÍ VARHANÍK

**Abstrakt:** Příspěvek reaguje na interpretaci některých anomálií stavebních postupů týkajících se západní věže a lodi románských podélných kostelů.

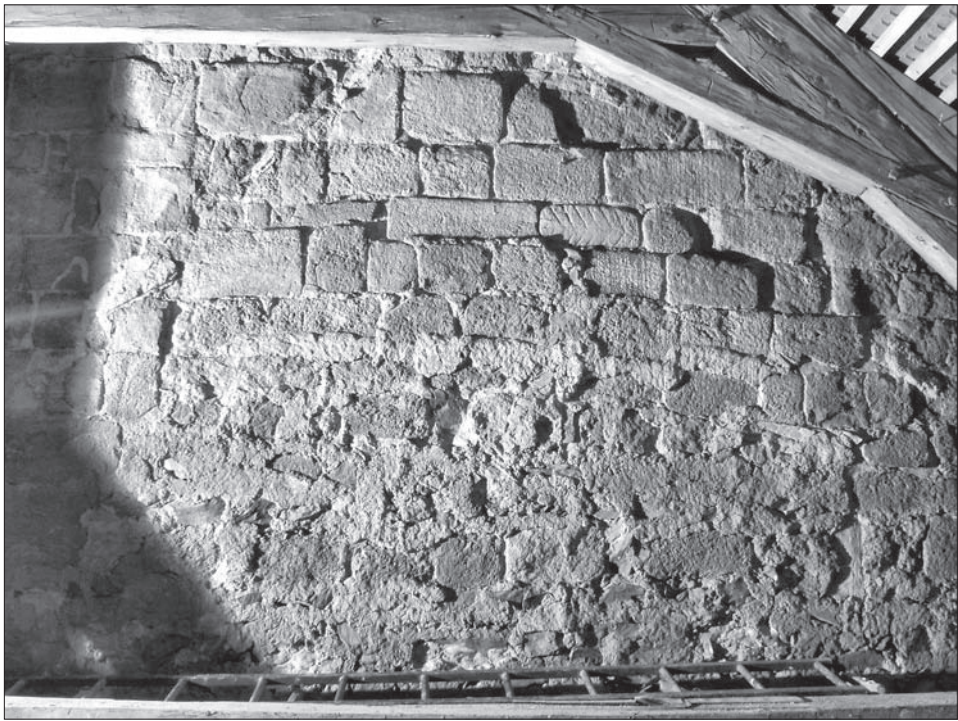
Obr. 1. Svojšíň, kostel. Východní strana věže v podstřeší lodi. Podle Hauserová–Nováček–Čechura–Falta 2011, 12.

Ta spočívá pouze v předpokladu lehčího materiálu nedochovaného západního štítu lodi, respektive případně jiné konstrukce na jeho místě, například dřevěné nástavby nad západní částí lodi, která znemožňovala obvyklé provedení líce zdiva věže ve spodní části. Snad již dokončený románský kostel byl postižen požárem, který poznamenal východní průčelí věže. Není přitom rozhodující, zda jeho obětí byla i předpokládaná lehká konstrukce štítu, či zda byla odstraněna již dříve po připojení věže. Poté bylo zřízeno nové zastřešení lodi nad jejím stále stejným půdorysem, zatímco rozebrání její západní zdi logicky souvisí s pozdějším, snad až barokním radikálním rozšířením kostela.

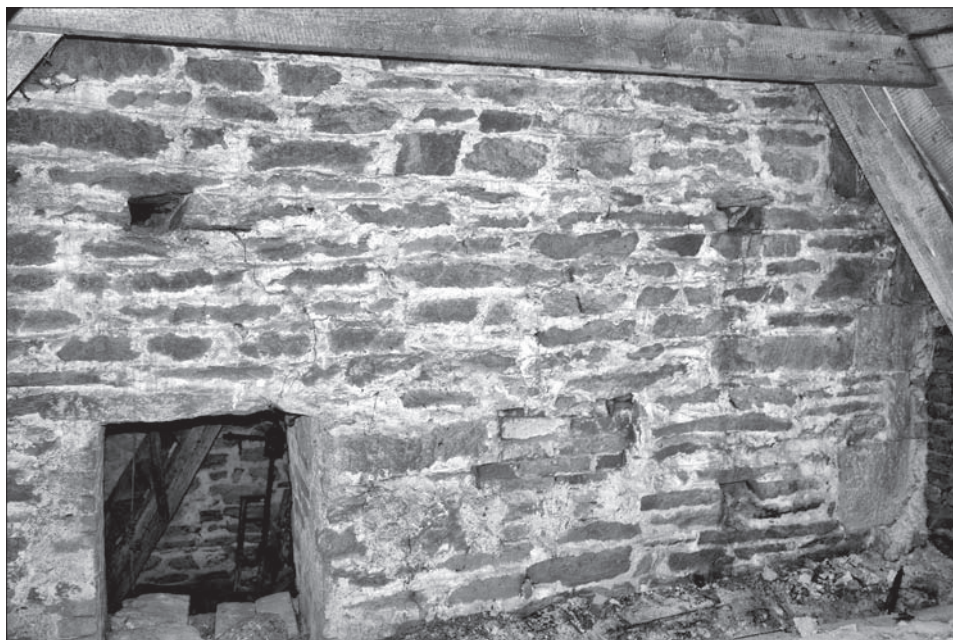
Obr. 2. Pařížov, kostel sv. Máří Magdalény. Pohled z pudy lodi na spodní část východního průčelí věže s rytými spárami. Foto J. Varhaník, 2007.

Líc zdiva východního průčelí lodi, patrný z půdy lodi, má rovněž dvojí úpravu, oddělenou horizontální spárou, obdobně jako je tomu ve Svojšíně, ale provedenou opačným způsobem – spodní část je opatřena rytými spárami a úsek líce bez povrchové úpravy je situován nad ní, přibližně od úrovně hambalků stávajícího krovu.

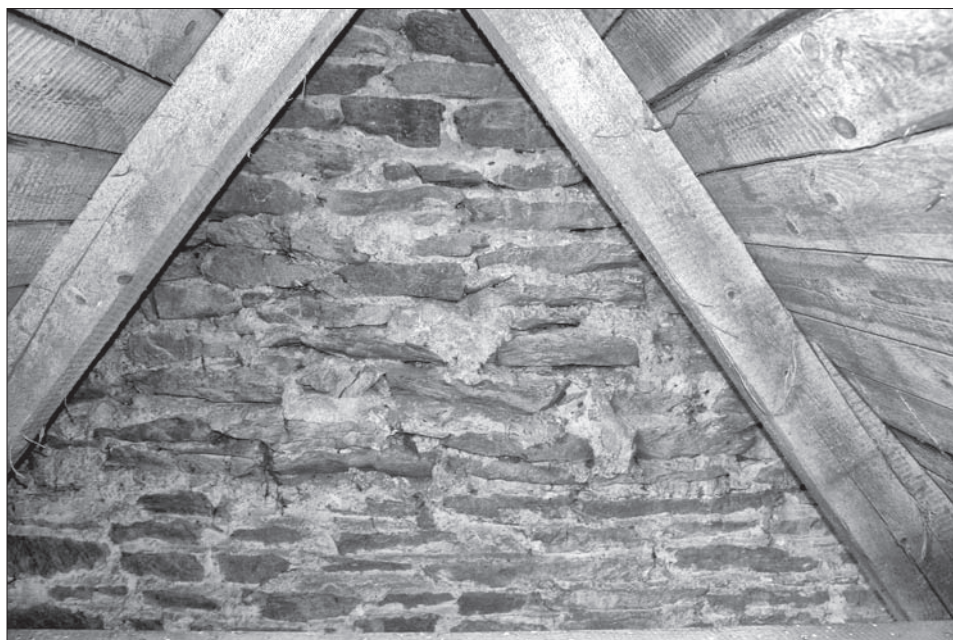
Obr. 3. Pařížov, kostel sv. Máří Magdalény. Pohled z pudy lodi na horní část východního průčelí věže, nad úrovní hambalků krovu, kde líc zdíva není povrchově upraven. Foto J. Varhaník, 2007.

Důvody pro tyto anomálie líce zdiva východní zdi věže lze odhadovat být i jen hypoteticky velmi obtížně. Za současného stavu poznání nelze než spekulovat o tom, že provedení povrchové úpravy zdiva na příslušné partii věže bránila jakási konstrukce nejspíše jen z lehčího materiálu nad západní částí lodi. Konečně ani autorově představě dodatečného přizdění západního štítu lodi nic nenasvědčuje. Pomineme-li, že z konstrukčního hlediska by nemělo jeho pořizování po výstavbě věže smysl, na věži se nezachovaly žádné jeho otisky, nehledě na to, že by byl sotva vysvětlitelný důvod jeho následného odstraňování.
