Raně středověké sídlo (?) u kostela Nanebevzetí Panny Marie v Bukovci (okr. Domažlice)

Předběžná zpráva o archeologickém výzkumu

MARTIN ČECHURA

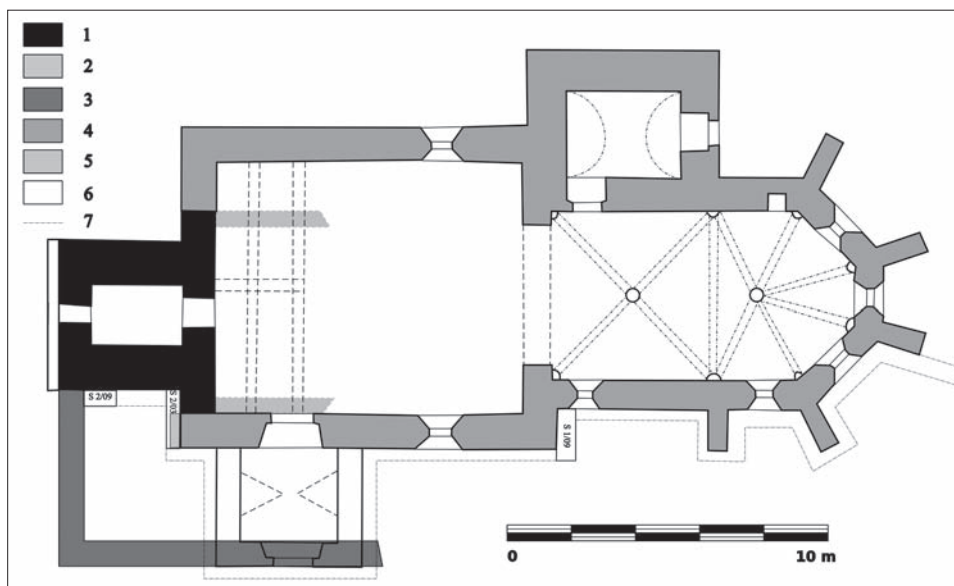
Obr. 3. Bukovec, okr. Domažlice, kostel Nanebevzetí Panny Marie. Analytické vyhodnocení stavebního vývoje podle výsledků archeologického a stavebně historického průzkumu. 1 – románské zdivo; 2 – označení průběhu odbouraných obvodových zdí lodi; 3 – románský přístavek; 4 – gotické zdivo; 5 – rozšířený předzáklad gotické lodě; 6 – barokní zdivo; 7 – hranice drenážního výkopu. Kresba M. Čechura, 2009.
