# Raně středověké sídlo (?) u kostela Nanebevzetí Panny Marie v Bukovci (okr. Domažlice)

## Předběžná zpráva o archeologickém výzkumu

MARTIN ČECHURA

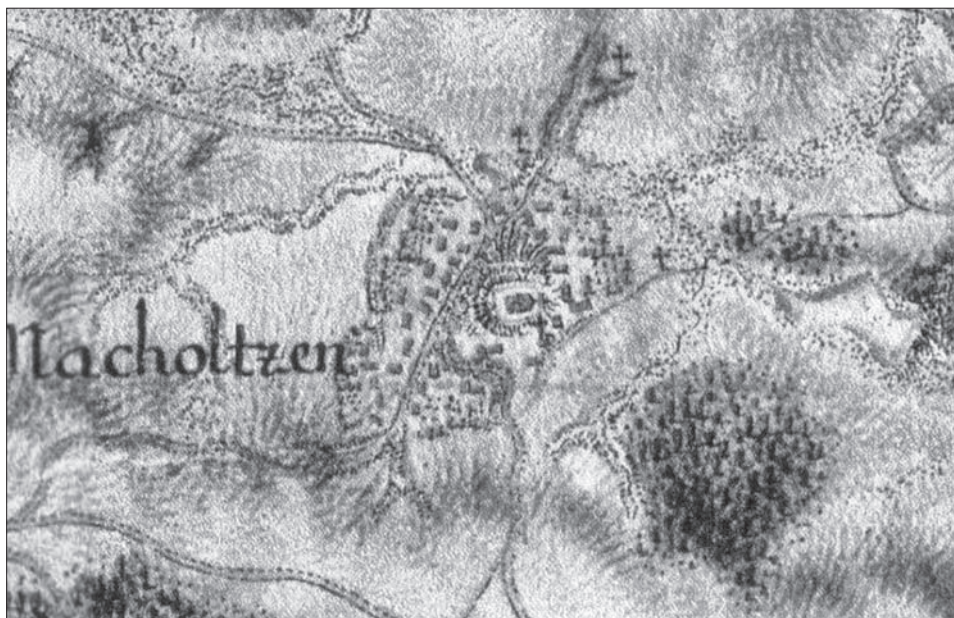
Obr. 1. Bukovec, okr. Domažlice, kostel Nanebevzetí Panny Marie. Kostel s příkopem na prvním vojenském mapování, 1764–1768. 1<sup>a</sup> Militärliche Survey, Section No. 172, Austrian State Archive/Military Archive, Vienna.

dokončené roku 1771) nedochovala (Foud–Weberová 1998, 54). Dominantním prvkem je orientovaný kostel, na konci 18. století ještě opevněný hlubokým příkopem. Podle prvního vojenského mapování zabíral příkop a související opevnění značnou část návsi. Před polovinou 19. století již nejsou po příkopu patrné žádné pozůstatky a severně od kostela se rozkládá prázdná, zatravněná plocha. Výrazně svažité plocha návsi se ani v následujícím období nehodila pro trvalou výstavbu a zůstala nezastavěná.

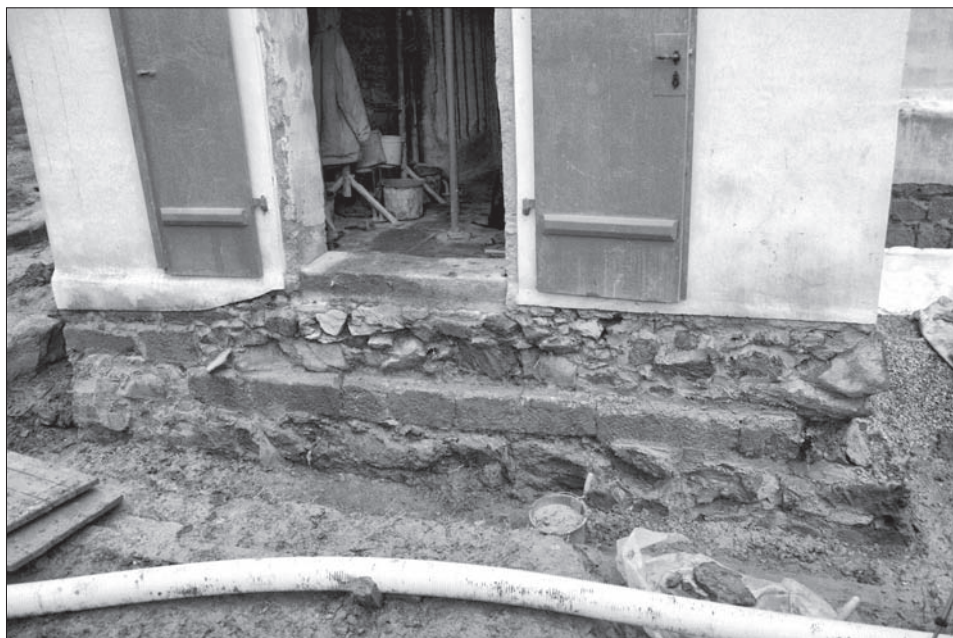
Obr. 5. Bukovec, okr. Domažlice, kostel Nanebevzetí Panny Marie. Zdivo románské přístavby použité jako základ barokní předsíně. Foto M. Čechura, 2009.

Sledování dalšího průběhu zdi bylo zkomplikováno spornou opravou stavby provedenou v roce 2006. Namísto původně plánovaného podezdění základů staticky narušené barokní předsíně byl proveden pouze cca 50 cm široký výkop následně zalitý betonem. Tato „přizdívka“ měla navíc špatně upravený povrch, takže sklon koruny směřoval ke zdivu a způsoboval zatékání dešťové vody a další narušování základů. Během výzkumu byla tato betonová přizdívka odbourána a došlo k očištění, doplnění a vyspárování původního základového zdiva. Při tom bylo zjištěno, že při stavbě předsíně byl použit jak rozšířený předzáklad loď, tak i výše zmíněné starší románské zdivo probíhající ve směru západ–východ. Barokní stavitel tak doplnil pouze krátké úseky na západní a východní straně. Východním směrem se podařilo románské zdivo sledovat ještě dalších 130 cm. Základy byly silně narušené a dochované pouze v torzech. Nepodařilo se nalézt východní zakončení, a nejsou tedy známy celkové rozměry ani způsob uzavření objektu a jeho vztah ke kostelu. Celkové zachycené vnější rozměry stavby jsou tedy 700 × min. 1080 cm. Intenzivní pohřby kolem kostela neumožnily zachytit vnitřní členění stavby, nalezeny nebyly ani stopy podlah.

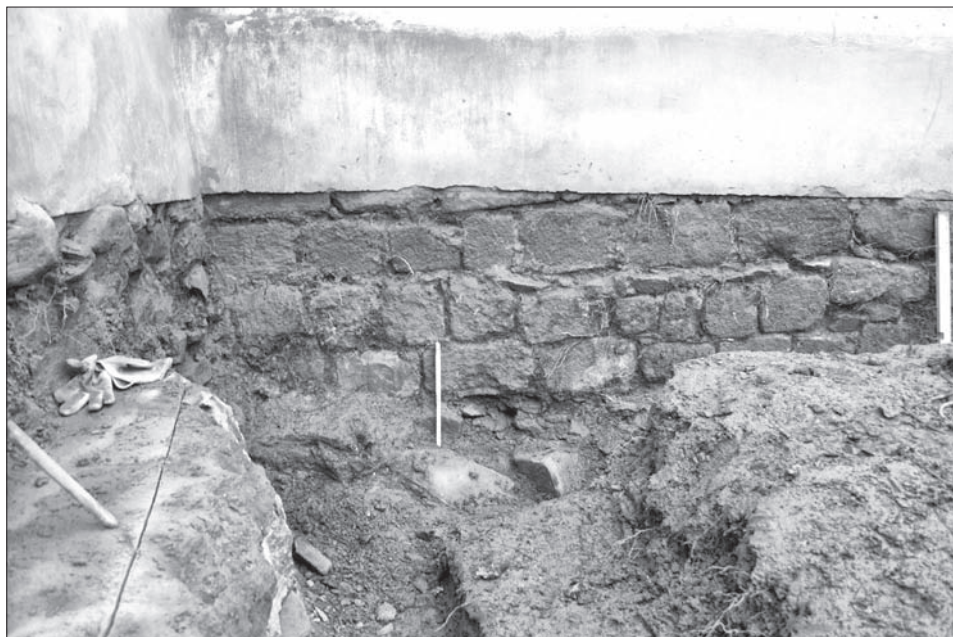
Obr. 6. Bukovec, okr. Domažlice, kostel Nanebevzetí Panny Marie. Jižní stěna lodi zděná z druhotně použitých románských kvádrů. Vlevo kvádrík se zbytky polychromie. Foto M. Čechura, 2009.

nebylo dodrženo pravidelné řádkování, spáry mezi jednotlivými kvádry měly různou šířku a vnitřní líc vykazoval značnou nepravidelnost. Některé kvádry nesly stopy malty rozetřené po líci. V základovém zdivu východně od předsíně byl nalezen sekundárně použitý kvádr s kvalitní bílou omítkou a stopami freskové malby. Na vnitřní stěně západní stěny byla dokumentována zřetelná vertikální spára, jejíž pokračování bylo v podobě výrazné trhliny znatelné až ke koruně zdiva. Zdivo severně od této spáry již bylo zcela pravidelné a odpovídalo pravidelnému zdivu románské části věže.

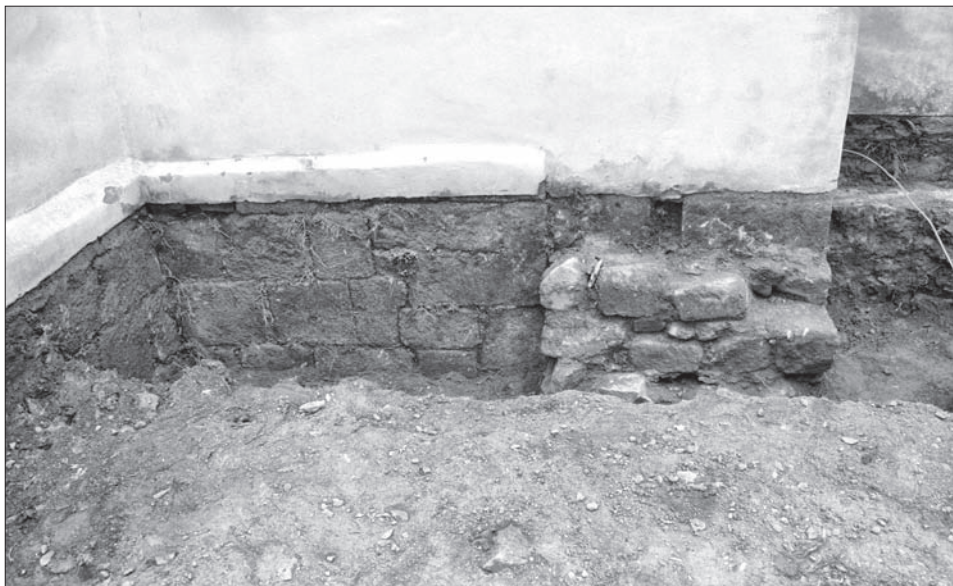
Obr. 7. Bukovec, okr. Domažlice, kostel Nanebevzetí Panny Marie. Západní stěna kostela. Vlevo zdivo románského průčelí, vpravo rozšířený předzáklad gotické lodi. Foto M. Čechura, 2009.

Podél jižní části západního průčelí byl vybrán zásyp sondy 2/03, která byla dokumentována již v roce 2003. Základové zdivo západního průčelí bylo tvořeno lomovým kamenem prolévaným tvrdou, vápenopísčitou maltou. Na něj nasedalo pravidelné kvádrové nadzemní zdivo. Odlišná však byla situace na jižním okraji. Přibližně v šířce 120 cm zde vystupovalo nepravidelné základové zdivo z hrubě opracovaných kvádrů a lomového kamene. Některé z kvádrů byly na povrchu opatřeny zbytky malty a bílé omítky. Poněkud odlišný byl i průběh nadzemního zdiva. Správnou interpretaci umožnil až průzkum a dokumentace jižní stěny lodě, odhalené z vnější části výkopem pro drenáž a v interiéru odstraněním omítek až do výše 120–150 cm. Pozorované zdivo bylo sice složeno z opracovaných kvádrů, avšak
