*Archaeologia historica*. 1982, vol. 7, iss. [1], pp. 103-112

# Stredoveké hospodárske objekty z výskumu v Chľabe

MILAN HANULIAK

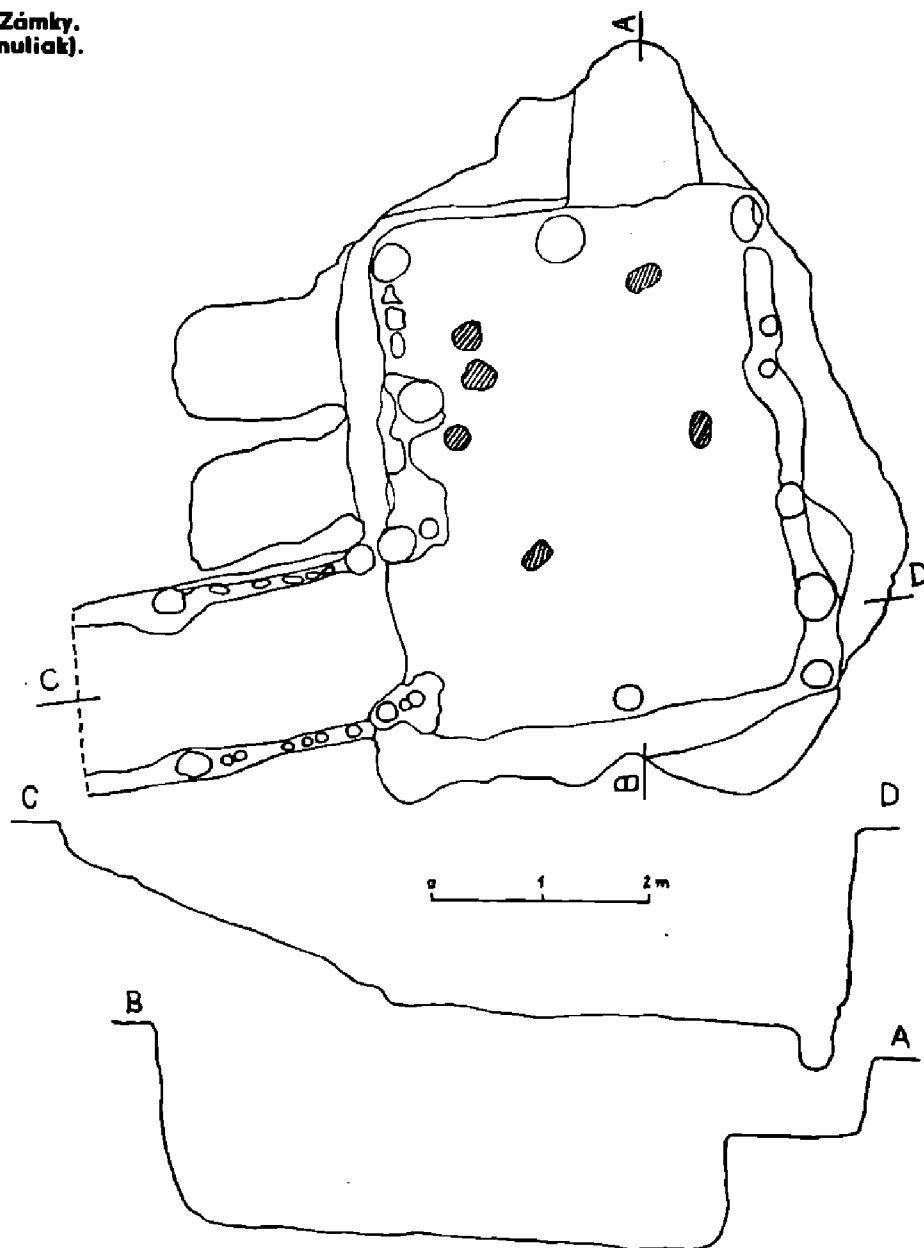
Obr. 2. Chľaba, okr. Nové Zámky.  
Plán objektu 49. (Kreslil M. Hanuliak).

Šikmo klesajúce vstupné časti sa v piatich prípadoch napájali na centrálnu časť v pozdĺžnej osi. Iba v objekte 49 zvierali tieto dva priestory uhol 105°. Pozvoľný 24—32° sklon bol v troch objektoch porušený niekoľkými priečnymi nerovnosťami. Sú pozostatkom do hlíny vytesaných schodíkov (obr. 2, 5, 8, 9). V objekte 49, 69 a 83 sa vo vstupnej časti pozdĺž zvislých stien zistili 10—35 cm široké žľaby s rôznym počtom tenších kolov (obr. 2, 8, 9).

nými vplyvmi. Rozmiestnenie kolov v objekte 49 dokladá prekrytie priestoru strechou, opierajúcou sa o štyri hrubšie, hlboko zapustené koly. Priestor medzi nimi, vyplnený tenšími kolmi, bol zrejme vypletený prútom (obr. 2). Obdobné konštrukcie s rovnakou funkciou treba predpokladať pri viacerých objektoch z ostatných lokalít. Ich pozostakom sú navysoké múriky vybudované z kameňa pozdĺž jednej alebo oboch stien vstupnej časti (Škabrada 1978, s. 364).

Pravidelne sa vyskytujúca dvojica kolov po stranách spodného vyústenia vstupnej časti do centrálnej časti dáva možnosť uvažovať o ich spojení s dvermi, ktoré by uzatvárali tento priestor (obr. 1, 2, 4, 5, 8, 9). V objekte 83 tvoril spojnicu týchto dvoch kolov žľab, vyplnený tehliami, tvoriaci lôžko pre osadenie prahu dverí (obr. 9). Žľab, spájajúci po stranách stojace koly z objektu 61, mal rovnakú funkciu. Nachádzal sa však na úrovni terénu v západnej časti vstupného priestoru (obr. 6). Je dokladom toho, že tento objekt mal vstupnú

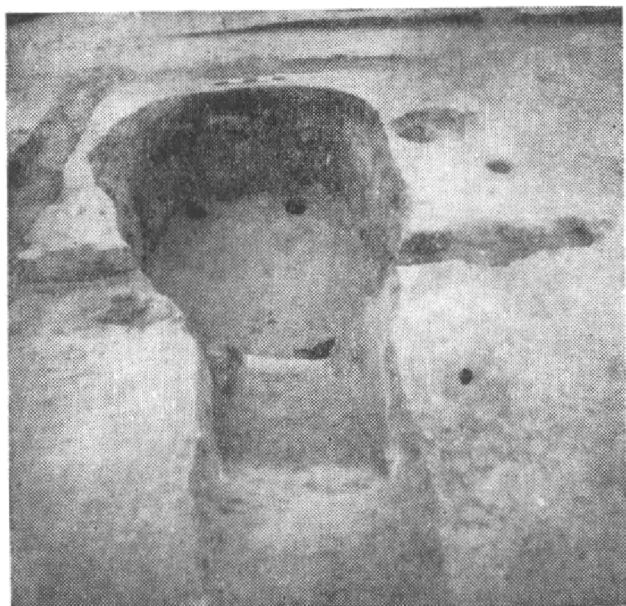
**Obr. 3. Chľaba, okr. Nové Zámky. Objekt 59 z východu. (Foto M. Hanuliak).**

Objekty s kolovou konštrukciou, kam patria i objekty z Chľaby, stáli vždy samostatne. Výnimkou je iba objekt 59, ktorý je súčasťou trojpriestorového domu, nachádzajúceho sa v tesnej blízkosti sakrálnej stavby z 1. polovice 16. stor. Je umiestnený na severnom okraji telesa domu, rovnako ako tomu bolo v Martovciach (obr. 13). V Sárvaly sa komora nášho typu nachádzala v strede nádvorja najhonosnejšieho domu v dedine, označeného pre blízkosť sakrálnej stavby a zloženia zvyškov potravy, za príbytok kňaza alebo zeme pána (Holl 1979, s. 51). Obdobné okolnosti, pri objekte 59, naznačuje aj situácia v Chľabe. Ostatné objekty odkryté v Chľabe sotva možno dať do súvisu s niektorým z dosiaľ odkrytých objektov. Z relatívnej samostatnosti i polohy objektov s kolovou konštrukciou k ostatným objektom, v rámci stredovekej usadlosti, vyplýva ich osobitné postavenie a zrejme i odlišná funkcia od objektov vybudovaných z kameňa, ktoré boli užšie spojené s obytnou stavbou.

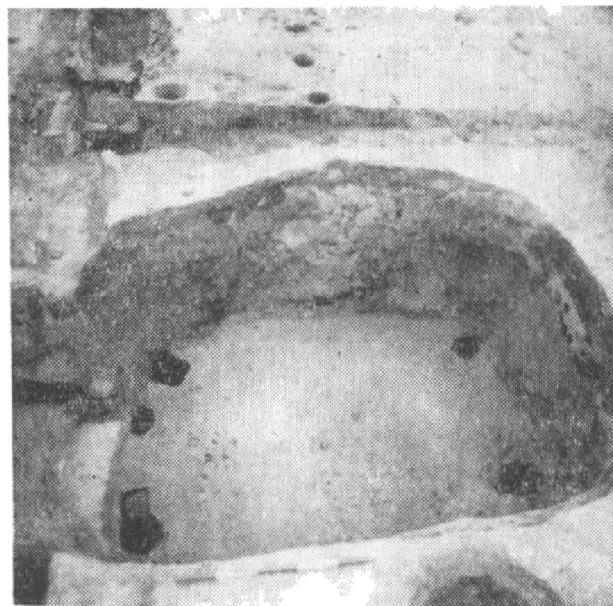
**Obr. 4. Chľaba, okr. Nové Zámky. Objekt 59. Detailný záber centrálnej časti. (Foto M. Hanuliak).**

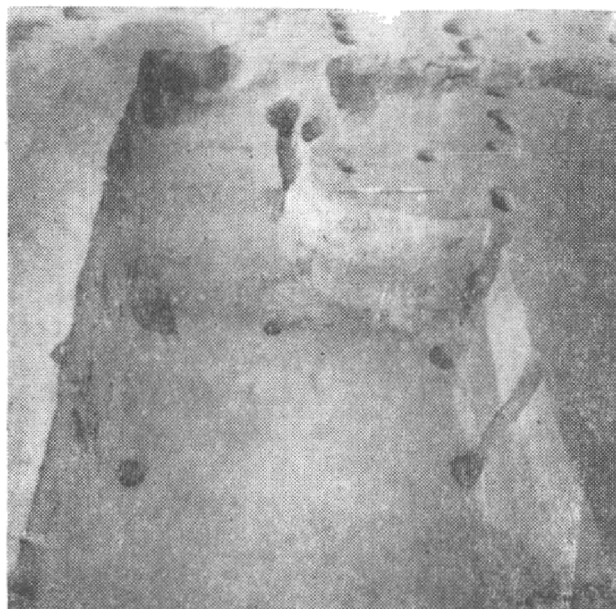
**Obr. 5. Chľaba, okr. Nové Zámky. Objekt 61 z severu. (Foto M. Hanuliak).**

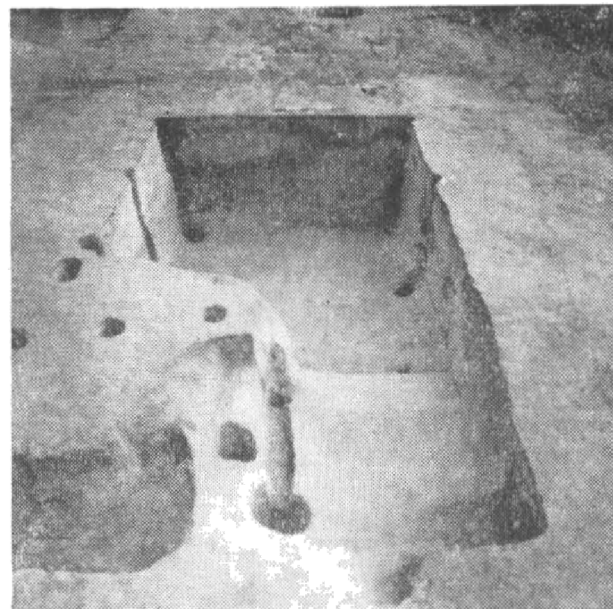
**Obr. 6. Chľaba, okr. Nové Zámky. Objekt 61 z juhu. (Foto M. Hanuliak).**

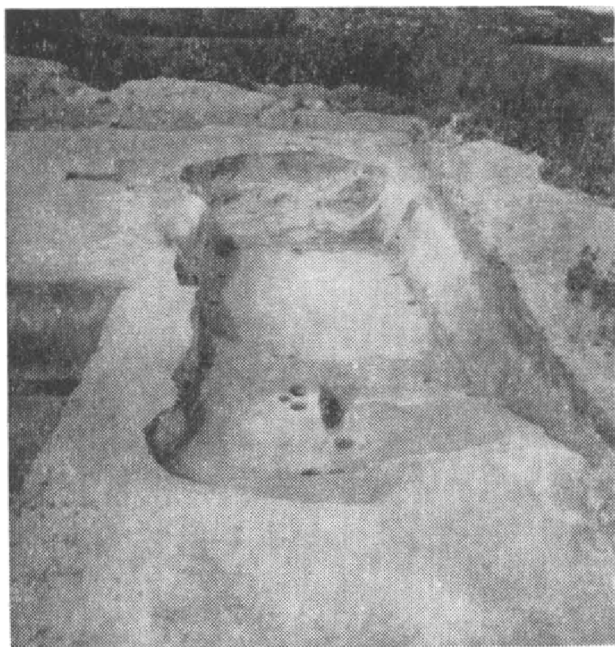
Obr. 7. Chľaba, okr. Nové Zámky. Objekt 69 z juhu. (Foto M. Hanuliak).

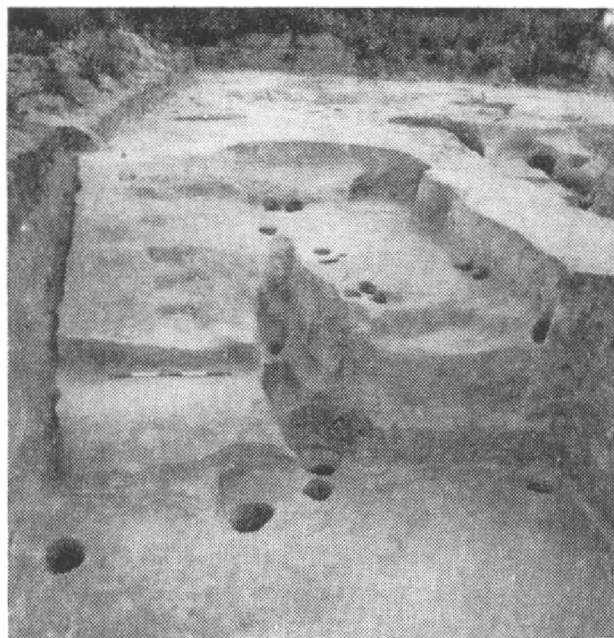
Obr. 8. Chľaba, okr. Nové Zámky. Objekt 69. Detailný záber vstupnej časti zo severu. (Foto M. Hanuliak).

mohli byť pozostatkom opornej konštrukcie schodišťa do horného podlažia (obr. 8). Horné podlažia slúžili na skladovanie vymláteného obilia. Okná boli preto konštruované tak, aby sa zamedzilo prenikanie nadmerného slnečného tepla a zo zrážkovej činnosti vyplývajúcej vlhkosti (obr. 11, 12). Krátkodobu tu mohli spávať i mladí manželia pokiaľ nemali deti. Spodné podlažia slúžili

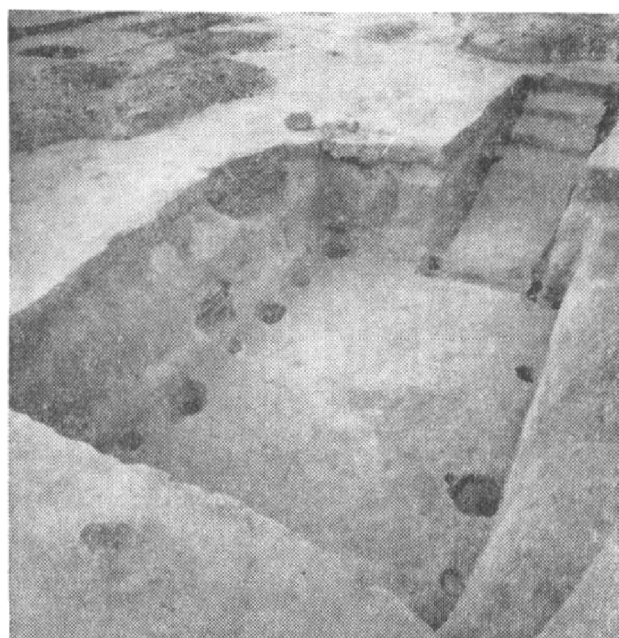
Obr. 9. Chľaba, okr. Nové Zámky. Objekt 83 zo severozápadu. (Foto M. Hanuliak).

Na prvý pohľad sú objekty totožné svojou dispozíciou, ktorú možno rozčleniť na zahĺbenú centrálnu časť a šikmo sa zvažujúci vstupný priestor. Pri podrobnejšom sledovaní badať však celý rad odlišností. Rozmery obdĺžnikových centrálnych častí sa pohybujú v rozmedzí 325 × 330 až 640 × 450 cm. Rohy bývajú s rôznou intenzitou zaoblené. Steny vždy zvislo klesajú k rovnému dnu, ktoré sa pravidelne nachádza v hĺbke 160 cm. Pri objektoch 48, 49 sa k tejto časti v pozdĺžnej osi pripája plytšie zahĺbený polkruhovitý výklenok (obr. 1, 2). V objekte 69 bol takýto výklenok zrejme neskôr značne deštruovaný prírodnými činiteľmi a ľudskou činnosťou (obr. 7). Jeho pôvodná funkcia bola nesporne totožná s výklenkami zo spomínaných dvoch objektov. Na dnách centrálnych častí sa nachádzajú jamy po koloch nosnej konštrukcie. Ich priemery, zapustenie do úrovne dna a usporiadanie je odlišné. V objekte 48 boli koly najmohutnejšie. Nachádzali sa v rohoch a strede každej strany. Ich priemer bol 44—46 cm a zapustenie 70—91 cm (obr. 1). V objekte 49 bolo šesť kolov sústredených do 30 cm širokého a 12 cm hlbokého žľabu pozdĺž východnej steny. Náznaky obdobného riešenia boli aj na protiľahlej strane. Tu sa však žľab nezachoval tak markantne (obr. 2). V objekte 59 boli kolové jamy iba v rohoch (obr. 4), v objekte 61 v rohoch a strede pozdĺžnych stien. V tomto jedinom prípade boli koly zapustené do stien objektu v celej svojej výške (obr. 5, 6). V objekte 69 boli oprotistojace koly v strede každej steny, v rohoch a medzi týmito kolmi (obr. 7). V objekte 83 bolo rozmiestnenie kolov rovnaké a pravidelne sa tu striedali hlboko s plytko zapustenými kolmi (obr. 9).

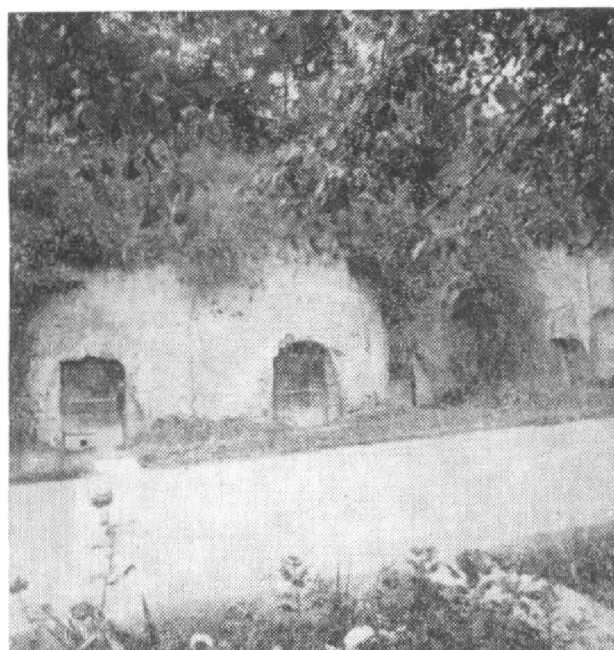
Obr. 10. Chľaba, okr. Nové Zámky. Vinne pivnice vyhlbené do spráchovej terasy v obci. (Foto M. Hanuliak).

obyvatelia, ktorí kolonizovali tieto oblasti po odchode Turkov začali budovať pivnice iného typu zahĺbované do svahu sprásovej terasy (obr. 10).

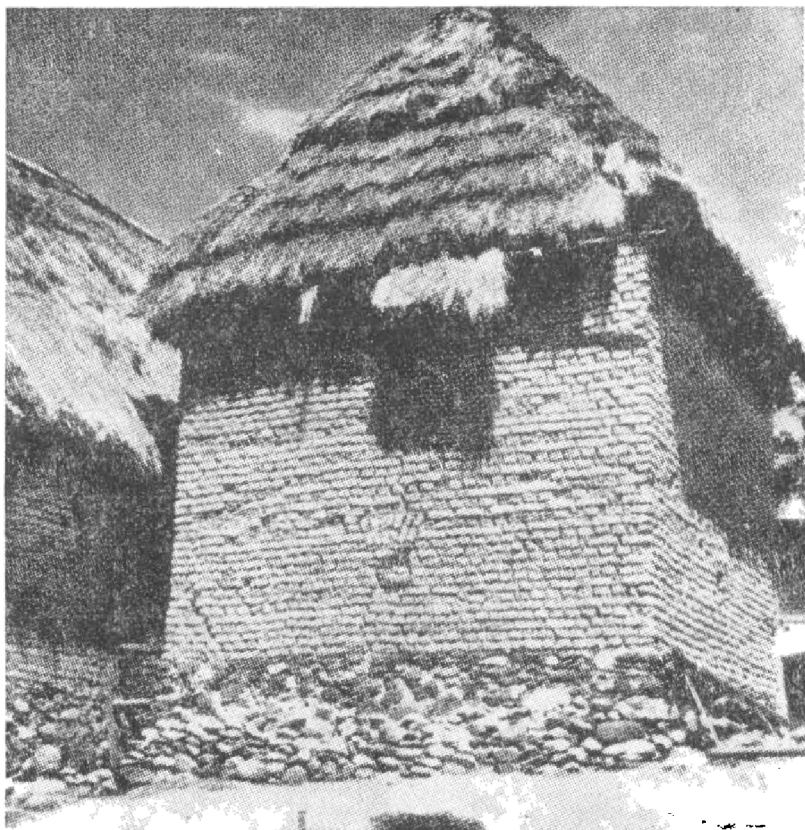
Obr. 11. Sebedražie. Komora z nepálených tehál. (Podľa V. Mencla).

Najbližšie analógie ku stavebnej podobe objektov odkrytých v Chľabe a k spôsobu využívania jednotlivých častí, nájdeme v národopisnom materiáli. V oblasti podunajského hlineného a kamenného domu bývali nadzemné múry objektov — komôr vybudované z hlinených váľkov i tehál (obr. 11). Strecha zo slamy, či rákosia pokrývala murivo stien (obr. 11—14). Druh použitého stavebného materiálu a poloha komôr sa riadili protipožiarnymi zásadami. Z týchto dôvodov sa nezriedka nachádzali v blízkosti potokov. Rovnaké bolo umiestnenie objektov v Chľabe. Od koryta Dunaja boli vzdialené cca 30—40 m. Interiér objektov sa trámovým stropom delil na dve podlažia. Nad horným podlažím sa nachádzala povala takisto oddelená trámovým stropom. O podobnom vertikálnom členení možno uvažovať aj pri objektoch z Chľaby. Okrem

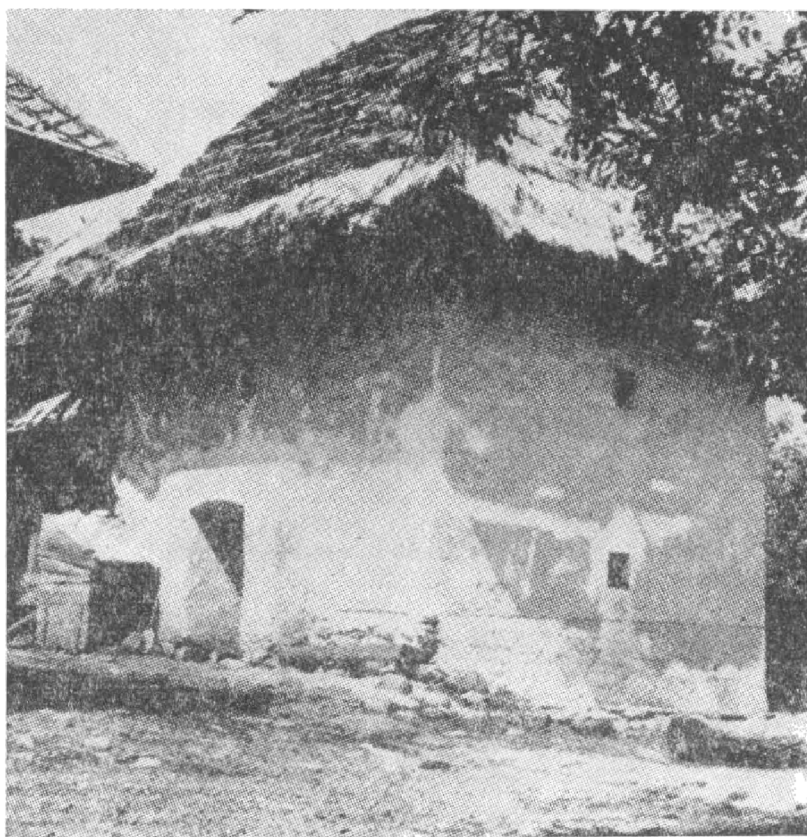
Obr. 12. Cigeľ. Murovaná komora. (Podľa V. Mencla).

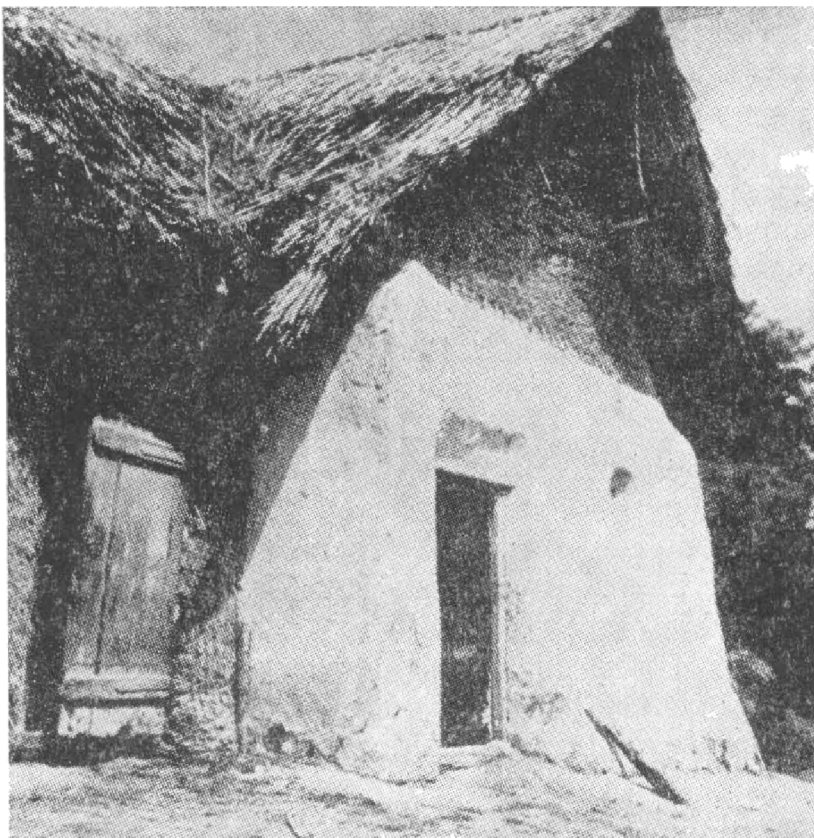
**Obr. 13. Martovce. Komora s hlinenými stenami ako súčasť obytného domu. (Podľa V. Mencla).**

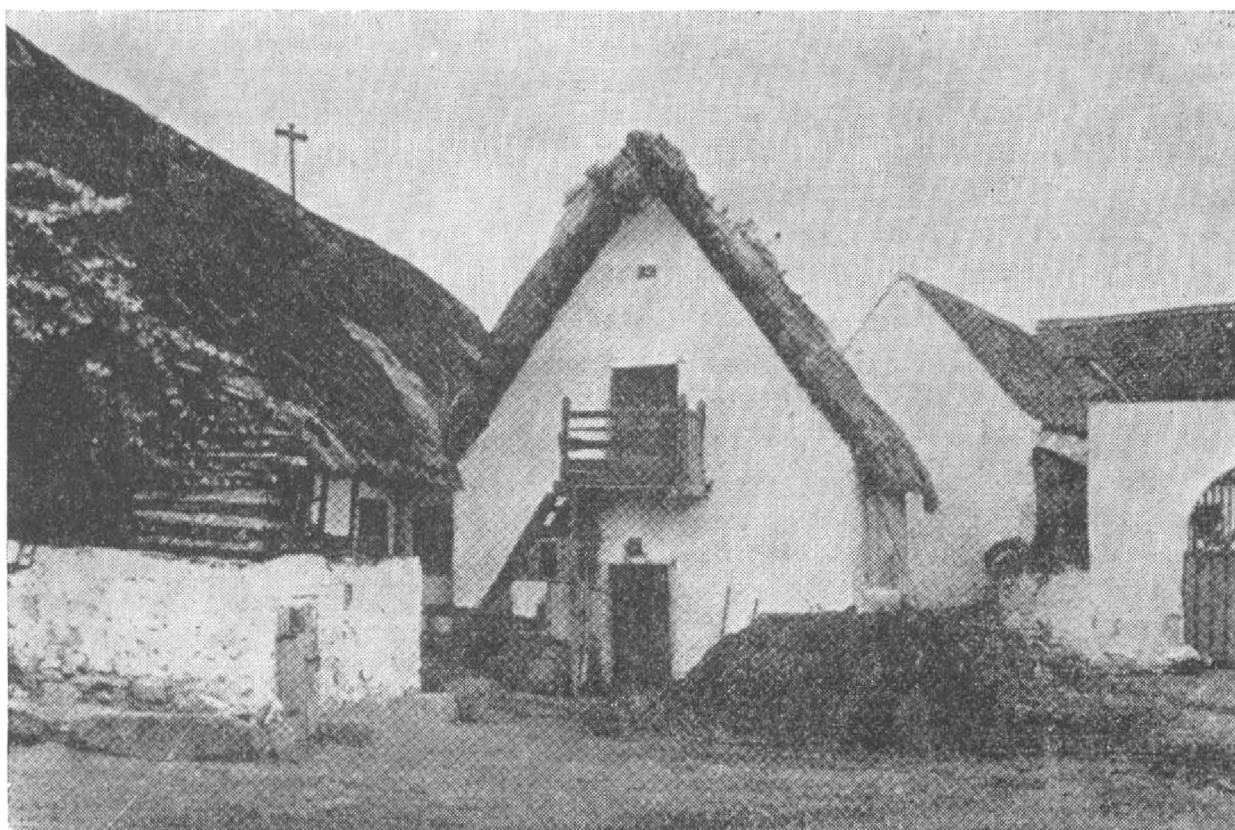
**Obr. 14. Pačejov. Komora s rebrikovitým schodišťom do horného podlažia. (Podľa V. Mencla).**

idícií z rozloženie a miery zapustenia kolových konštrukcií, priamych dokladov o stavebnej podobe nadzemných priestorov, však niet. Jeden nepriamy doklad by pochádzal z objektu 49. V severnejšom z dvoch plytko zahĺbených jazykovitých výbežkov z úrovne terénu bolo najskôr postavené rebríkovité schodište sprístupňujúce povalu horného podlažia podobne ako to máme možnosť vidieť na objekte Z Pačejova (obr. 2, 14). Druhý výbežok mohol sprístupňovať dolné podlažie. Dvojice a trojice tenších kolov v mierne zahĺbenej časti objektu 69
