**Raně středověké sídlo (?) u kostela Nanebevzetí Panny Marie v Bukovci (okr. Domažlice) : předběžná zpráva o archeologickém výzkumu**

# Raně středověké sídlo (?) u kostela Nanebevzetí Panny Marie v Bukovci (okr. Domažlice)

## Předběžná zpráva o archeologickém výzkumu

MARTIN ČECHURA

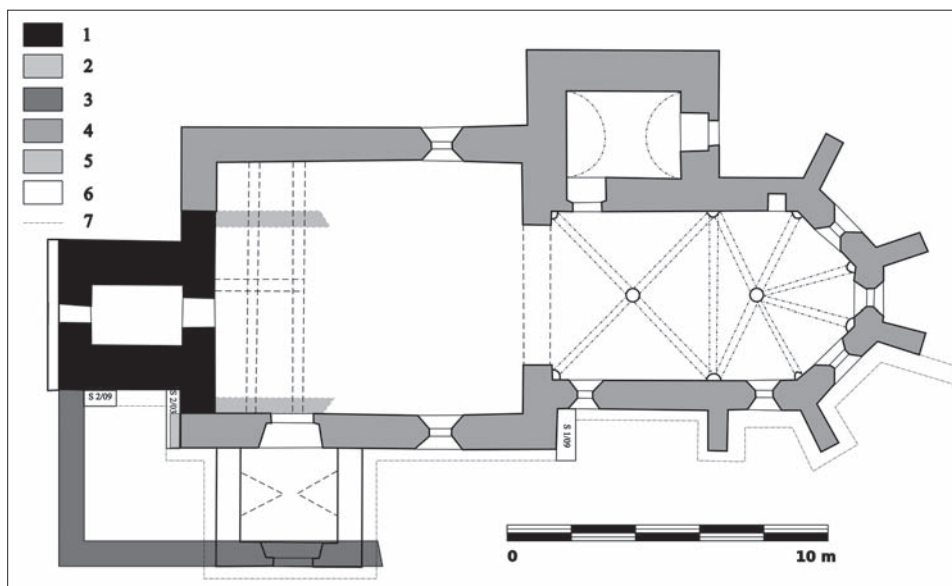
Obr. 3. Bukovec, okr. Domažlice, kostel Nanebevzetí Panny Marie. Analytické vyhodnocení stavebního vývoje podle výsledků archeologického a stavebně historického průzkumu. 1 - románské zdivo; 2 - naznačení průběhu odbouraných obvodových zdí lodi; 3 - románský přístavek; 4 - gotické zdivo; 5 - rozšířený předzáklad gotické lodě; 6 - barokní zdivo; 7 - hranice drenážního výkopu. Kresba M. Čechura, 2009.

Abb. 3. Bukovec, Bez. Domažlice, Mariä-Himmelfahrtskirche. Analytische Auswertung der Bauentwicklung unter Heranziehung der Ergebnisse der archäologischen und bauhistorischen Untersuchung. 1 - romantisches Mauerwerk; 2 - Andeutung des Verlaufs der abgerissenen Außenmauern des Schiffs; 3 - romanischer Anbau; 4 - gotisches Mauerwerk; 5 - erweitertes Vorfundament des gotischen Kirchenschiffs; 6 - Barockmauerwerk; 7 - Grenze des Drainagegrabens. Zeichnung M. Čechura, 2009.

Z uvedeného pozorování vyplývá jediný možný závěr. Během gotické úpravy kostela, pravděpodobně kolem poloviny 14. století, bylo zdivo původní románské lodi zcela rozebráno a získaný materiál byl použit pro stavbu nové širší lodi. Odlišný úsek zdiva pozorovaný na jižním okraji západního průčelí je tedy rozšířeným základem gotické lodi. Spára mezi těmito dvěma zdmi odpovídá původní vnější šířce románské lodi, zatímco spára v interiéru je stopou po odbourané románské zdi a dokládá tak šířku obvodového zdiva.

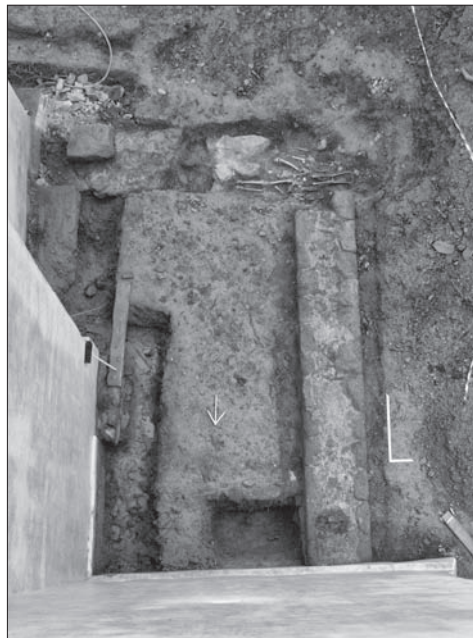
Obr. 4. Bukovec, okr. Domažlice, kostel Nanebevztí Panny Marie. Románské přístavba, pohled z věže kostela. Foto M. Čechura, 2009.

Abb. 4. Bukovec, Bez. Domažlice, Mariä-Himmelfahrtskirche. Romanischer Anbau, Blick vom Kirchturm. Foto M. Čechura, 2009.

Nejdůležitější zjištění byla učiněna v prostoru mezi jižní stěnou věže a západní stěnou lodi kostela. Při strojní úpravě terénu byla zachycena koruna kamenné zdi přiléhající kolmo k věži kostela. Koruna zdi byla pečlivě očištěna a povrch zdi odkryt v celé délce. Základ zdi byl sestaven z neopracovaných kusů lomového (respektive sbíraného) kamene spojovaného tvrdou vápenopísčitou maltou. Na zarovnanou korunu základu navazovalo nadzemní zdivo zachované pouze v úrovni prvního řádku. Vnější i vnitřní líc byl velmi pečlivě vyskládan z pravidelně opracovaných žulových kvádrů, jádro zdiva tvořily drobné úlomky kamene prolévané tvrdou maltou. Technika zdění byla zcela shodná se způsobem zdění prokazatelně románských částí kostela. Zdivo bylo zachovalé v délce 564 cm, další průběh byl narušen mnohačetným pohřbíváním. V jeho důsledku došlo k odstranění nadzemního zdiva, avšak dochovaly se podstatné části základu umožňující spolehlivou rekonstrukci rozměrů i průběhu zdiva. Celková délka zdi dosahovala 700 cm, pak se v pravém úhlu lomila a pokračovala směrem k východu rovnoběžně s věží a lodí kostela. Část zdi mezi nárožím a barokní předsíní byla z větší části narušená a odstraněná intenzivním pohřbíváním.

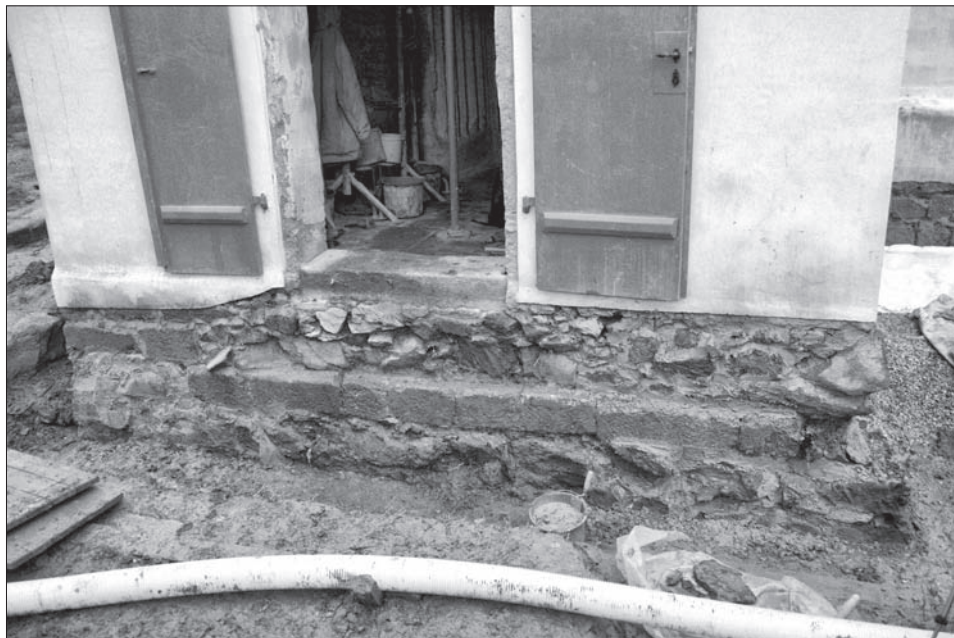
Obr. 5. Bukovec, okr. Domažlice, kostel Nanebevzetí Panny Marie. Zdivo románské přístavby použité jako základ barokní předsíně. Foto M. Čechura, 2009.

Abb. 5. Bukovec, Bez. Domažlice, Mariä-Himmelfahrtskirche. Mauerwerk des romanischen Anbaus als Fundament der barocken Vorhalle. Foto M. Čechura, 2009.

Sledování dalšího průběhu zdi bylo zkomplikováno spornou opravou stavby provedenou v roce 2006. Namísto původně plánovaného podezdění základů staticky narušené barokní předsíně byl proveden pouze cca 50 cm široký výkop následně zalitý betonem. Tato „přizdívka“ měla navíc špatně upravený povrch, takže sklon koruny směřoval ke zdivu a způsoboval zatékání dešťové vody a další narušování základů. Během výzkumu byla tato betonová přizdívka odbourána a došlo k očištění, doplnění a vyspárování původního základového zdiva. Při tom bylo zjištěno, že při stavbě předsíně byl použit jak rozšířený předzáklad loď, tak i výše zmíněné starší románské zdivo probíhající ve směru západ–východ. Barokní stavitel tak doplnil pouze krátké úseky na západní a východní straně. Východním směrem se podařilo románské zdivo sledovat ještě dalších 130 cm. Základy byly silně narušené a dochované pouze v torzech. Nepodařilo se nalézt východní zakončení, a nejsou tedy známy celkové rozměry ani způsob uzavření objektu a jeho vztah ke kostelu. Celkové zachycené vnější rozměry stavby jsou tedy 700 × min. 1080 cm. Intenzivní pohřby kolem kostela neumožnily zachytit vnitřní členění stavby, nalezeny nebyly ani stopy podlah.

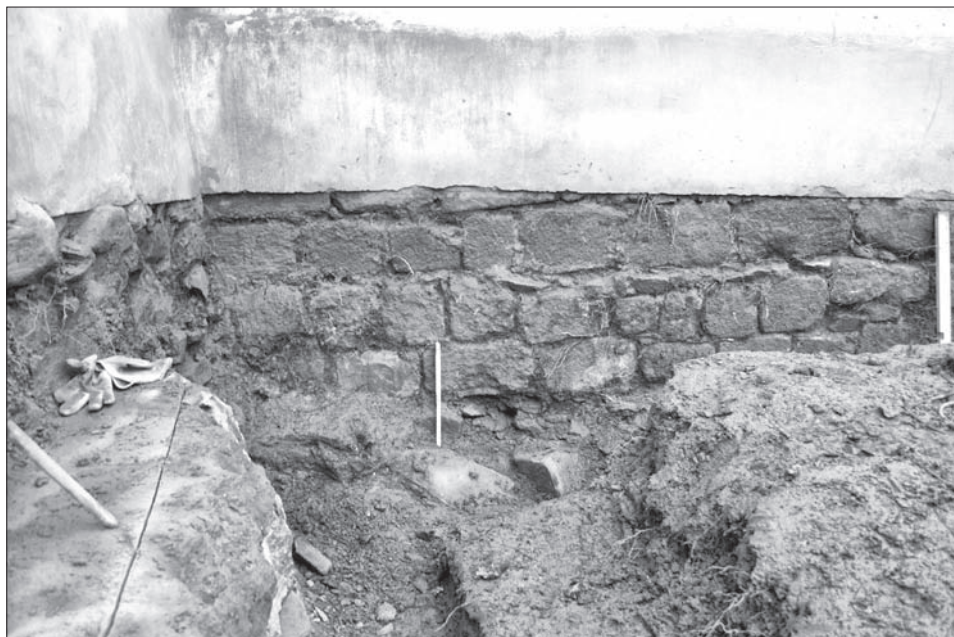
Obr. 6. Bukovec, okr. Domažlice, kostel Nanebevzetí Panny Marie. Jižní stěna lodi zděná z druhotně použitých románských kvádrů. Vlevo kvádrík se zbytky polychromie. Foto M. Čechura, 2009.

Abb. 6. Bukovec, Bez. Domažlice, Mariä-Himmelfahrtskirche. Südwand des Kirchenschiffs aus sekundär verwendeten romanischen Steinblöcken. Links Steinblock mit Resten einer polychromen Fassung. Foto M. Čechura, 2009.

nebylo dodrženo pravidelné řádkování, spáry mezi jednotlivými kvádry měly různou šířku a vnitřní líc vykazoval značnou nepravidelnost. Některé kvádry nesly stopy malty rozetřené po líci. V základovém zdivu východně od předsíně byl nalezen sekundárně použitý kvádr s kvalitní bílou omítkou a stopami freskové malby. Na vnitřní stěně západní stěny byla dokumentována zřetelná vertikální spára, jejíž pokračování bylo v podobě výrazné trhliny znatelné až ke koruně zdiva. Zdivo severně od této spáry již bylo zcela pravidelné a odpovídalo pravidelnému zdivu románské části věže.

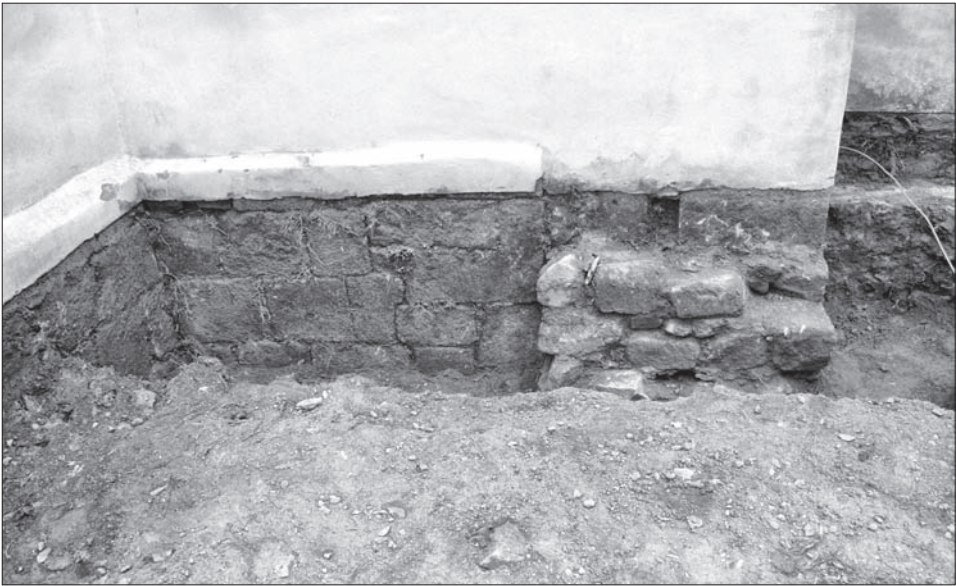
Obr. 7. Bukovec, okr. Domažlice, kostel Nanebevzetí Panny Marie. Západní stěna kostela. Vlevo zdivo románského průčelí, vpravo rozšířený předzáklad gotické lodi. Foto M. Čechura, 2009.

Abb. 7. Bukovec, Bez. Domažlice, Mariä-Himmelfahrtskirche. Kirchenwestwand. Links Mauerwerk der romanischen Fassade, rechts erweitertes Vorfundament des gotischen Schiffes. Foto M. Čechura, 2009.

Další důležité zjištění přinesla dokumentace exteriérové strany západního průčelí lodě. Během příznivých podmínek způsobených nestejným vysycháním promáčeného zdiva v důsledku použití nevhodných omítek bylo možné sledovat nejen spáru mezi románskou lodí a gotickou přestavbou, ale zejména obdélný portál v úrovni prvního patra nacházející se v těsném sousedství věže. Jedná se o zaniklý vstup na nedochovanou románskou pavlačovou tribunu. Velmi dobře zřetelné jsou i pozůstatky prahu. Poloha portálu koresponduje s umístěním zaniklé stavby přiléhající ke kostelu (viz dále).

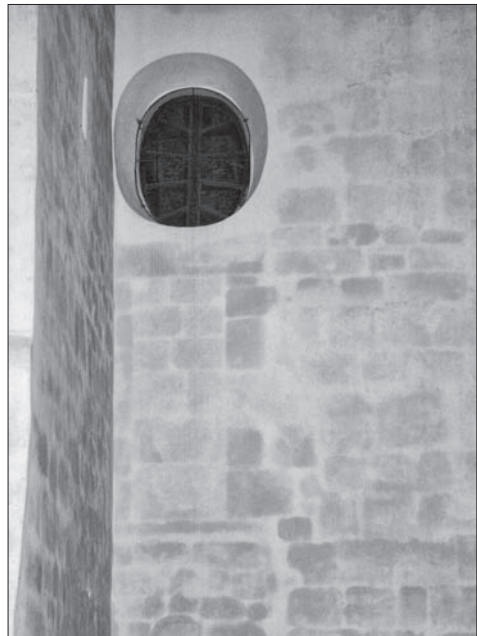
Obr. 8. Bukovec, okr. Domažlice, kostel Nanebevzetí Panny Marie. Portál na tribunu v západní stěně lodi. Vpravo patrná trhlinka vzniklá při odbourání jižní stěny lodě. Foto M. Čechura, 2009.

Abb. 8. Bukovec, Bez. Domažlice, Mariä-Himmelfahrtskirche. Portal auf der Tribüne in der Westwand des Schiffes. Rechts deutlicher Riss, der beim Abriss der Südwand des Schiffes entstand. Foto M. Čechura, 2009.

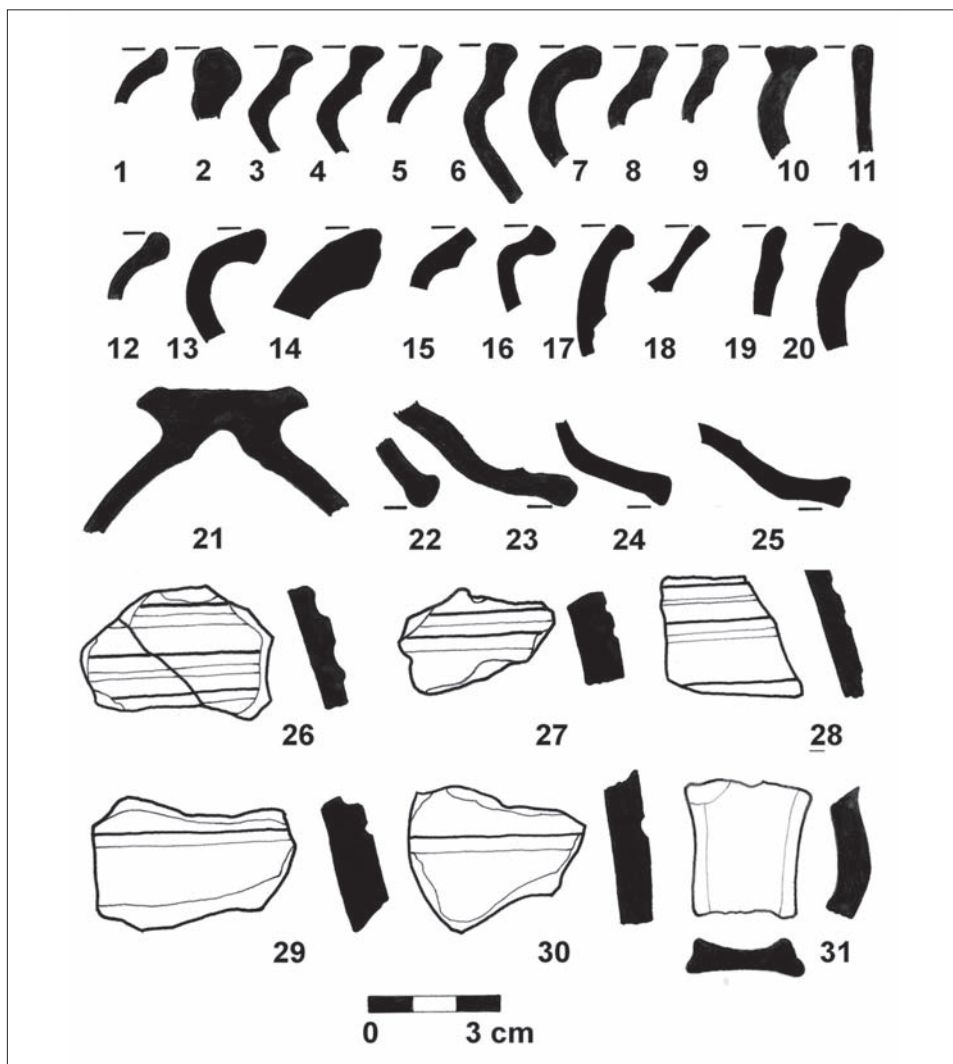
Obr. 9. Bukovec, okr. Domažlice, kostel Nanebevzetí Panny Marie. Výběr keramických nálezů ze sondy 2/09, vrstva 2001. Kresba M. Čechura, 2011.

Abb. 9. Bukovec, Bez. Domažlice, Mariä-Himmelfahrtskirche. Auswahl der Keramikfunde aus Sonde 2/09, Schicht 2001. Zeichnung M. Čechura, 2011.

K upřesnění vzniku a trvání stavby jen nepřímou přispívají keramické nálezy. Ze sond 2/03 a 2/09 bylo získáno značné množství keramických zlomků (řádově několik set). Tato výrazná koncentrace prostorově odpovídá interiéru kamenné stavby. V ostatních sondách ani v další trase drenážního výkopu množství keramiky nepřesahovalo řádově jednotky, maximálně desítky kusů, což je množství obvyklé při výzkumu kostelních hřbitovů. Lze proto předpokládat, že prostorová shoda kamenné stavby a zvýšeného množství keramiky není náhodná a souvisí s provozem stavby. Výpovědní schopnosti nálezového fondu jsou bohužel omezeny výše popsanou stratigrafickou situací opakovaně narušovanou mnohačetným pohřbíváním. Keramika z výzkumu zatím nebyla zpracována, avšak lze se na tomto místě pokusit o předběžné vyhodnocení. V souboru převažuje silnostěnná a hrubozrnná keramika, zčásti vytáčená na kruhu, zčásti robená v ruce a obtáčená. Běžným tvarem jsou hrnce, nejčastěji s různými formami vzhůru vytažených okrajů, poměrně často se objevují pokličky. Výzdoba je většinou rytá, jen vzácně se objevuje jednoduchá vlnice. Chronologicky lze soubor zasadit převážně

do průběhu 13. století, s počátky snad již ve 12. století a s možným přesahem do počátku 14. století (obr. 9). Podrobnější zhodnocení bude možné až po dokončení zpracování celého nálezového fondu.
