Výzkum středověké architektury na Zlínsku IV.

JIŘÍ KOHOUTEK – ZDENĚK VÁCHA – RADIM VRLA

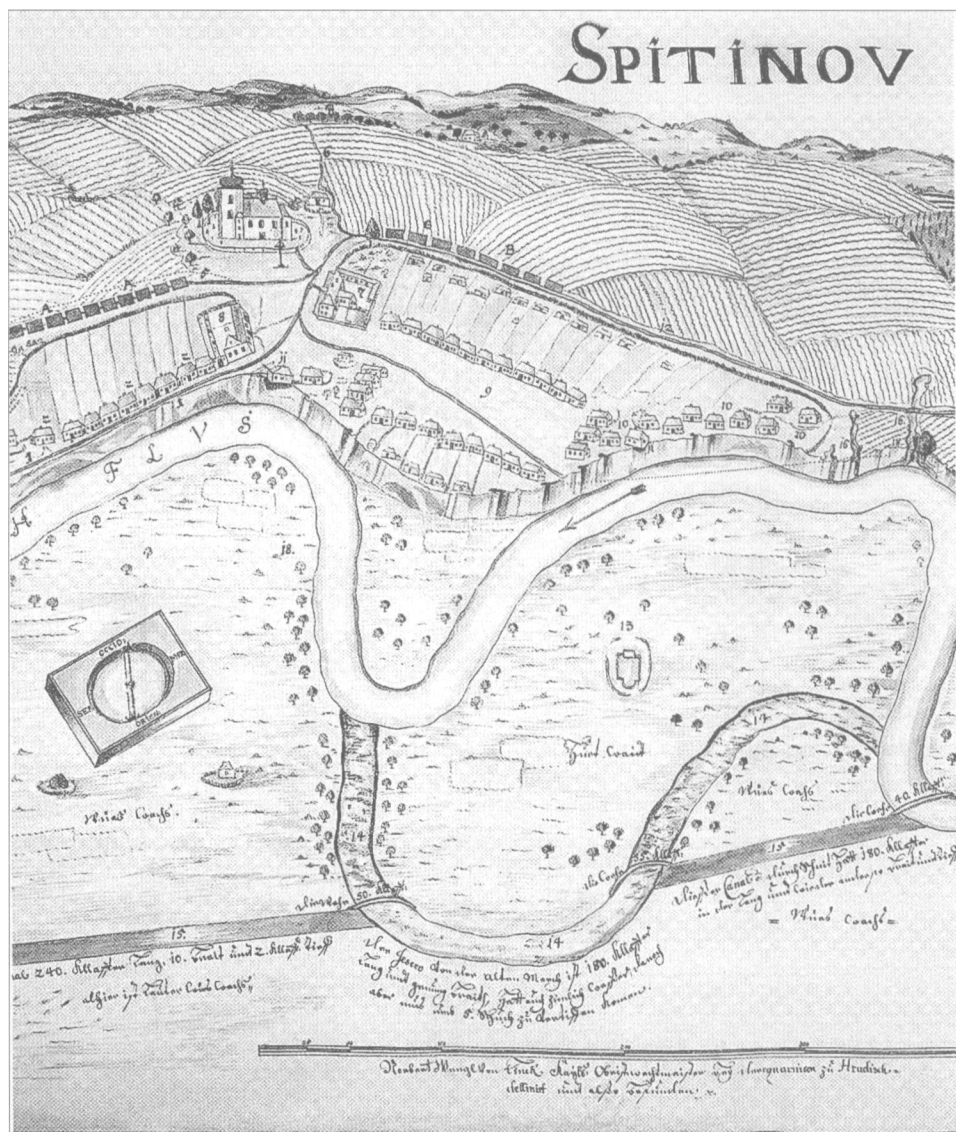
Obr. 1. Spytihněv na mapě řeky Moravy z roku 1719. Nahoře novostavba barokního kostela a zástavba obce nad výraznou erozní hranou břehu Moravy, mezi rameny řeky vyznačen půdorys zřícenin starého kostela (orig. Moravský zemský archiv Brno, sbírka map a plánů, sign. 97).

Další písemná zpráva o existenci zdejší sakrální stavby pochází z roku 1228, kdy král Přemysl Otakar I. potvrdil rozsah majetku kláštera na Velehradě; mimo jiných statků je zde uvedena také kaple (capella) ve Spytihněvi (Hosák 1938, 355). Podle všech známek spytihněvský farní kostel, opírající se o tradici svého dávného významu, přetrval až do počátku 17. století. Lze tak dovodit na základě pozdních zpráv, kdy již byla samotná stavba ohrožována tokem řeky Moravy a tak již v letech 1566–1569 probíhala jednání o jeho záchraně a sám olomoucký biskup vyzýval ke stavbě ochranné hráze. V roce 1622 byl kostel i s farou navíc vyplněn císařským vojskem a jeho patron, opat velehradského kláštera, uvažoval o jeho vystavění na bezpečnějším místě. Ještě než k tomu mohlo dojít, byla někdy kolem roku 1630 kostelní stavba „úplně zbořena záplavou vod“, jak sděluje velehradský opat olomouckému biskupovi (před konečnou zkázkou byla snad část jeho cennějšího inventáře přenesena do františkánského kláštera v Uherském Hradišti). Na sílu tradice, vážící se k spytihněvskému kostelu, upozorňují další výzvy velehradského opata, který poukazuje na skutečnost, že kostel ve Spytihněvi patřil mezi přední zemské svatyně již v době, kdy zde zanikalo pohanství a opakovaně vyzývá ke stavbě nového kostela. Nový kostel byl nakonec založen na jiném, proti vodám Moravy dobře chráněném místě. Základní kámen byl položen v roce 1681 a vlastní stavba realizována v letech 1702–1712 (Lukáš 1932, str. 44–51). Trosky původního kostela však zůstávaly v terénu patrné (k roku 1667 je na pozemcích u řeky Moravy uváděn „starý zbořený kostel“) a zřetelné jsou i na mapě Norberta Linckeho z roku 1719 (obr. 1) s označením místa, kde dříve stával starý kostel (Pokluda 1997, 5–87).

Na zmíněné mapě z roku 1719 je v nivě řeky Moravy zobrazen půdorys kostela s půlkruhovou apsidou, jež se přimyká k podélné lodi, ukončené na západě patrně věží. Ta však nemá čtvercový, nýbrž obdélníkový půdorys s hlavní osou kolmou na podélnou osu kostela a její hmota je přibližně do poloviny zasunuta do chrámové lodi.

1. Spytihněv auf der Landkarte des Flusses March aus dem J. 1719. Oben befindet sich der Neubau der Barockkirche und die Verbauung der Gemeinde über der auffallenden Erosionskante am Marchufer. Zwischen den Flussarmen ist der Grundriss der Ruinen der alten Kirche ausgezeichnet (Orig. Mährisches Landesarchiv Brünn, Sammlung der Landkarten und Pläne, Sign. 97).

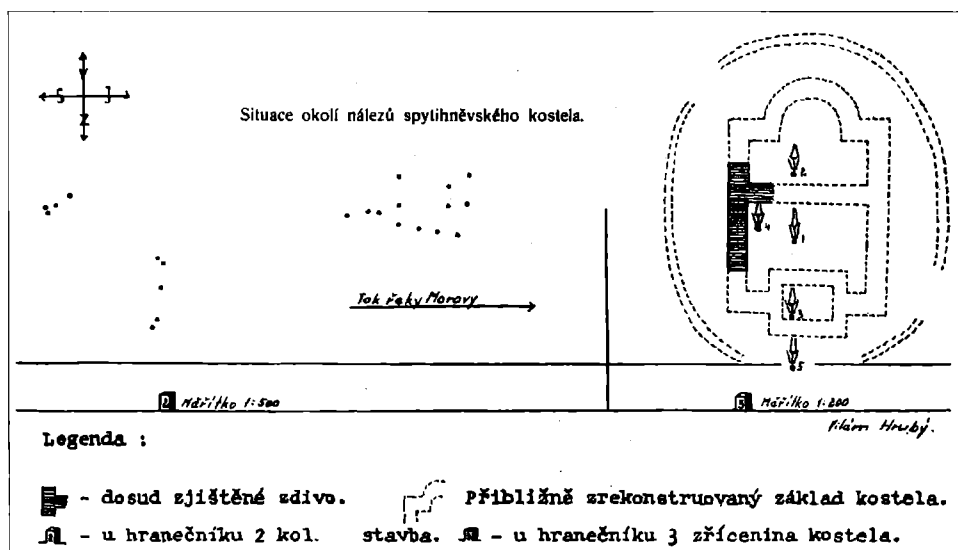
Obr. 2. Spytihněv; půdorys základů starého kostela dle A. Zelnitá a V. Hrubého (1940).

V roce 1939 byly na katastru obce Spytihněv prováděny regulační práce v souvislosti s chystaným napřímením trasy řečiště Moravy a tenkrát došlo k objevu části základového zdiva, které bylo interpretováno jako pozůstatky starého spytihněvského kostela (Zelnitius–Hrubý 1940, 95–100). Při částečném záchranném výzkumu bylo zároveň odkryto celkem pět hrobů; z hrobového záস্যu se podařilo získat jen několik železných hřebů, pouze v jednom případě byl nalezen fragment „slovanského“ srpů (?). Dále zde bylo nalezeno celkem 56 architektonických fragmentů, na dvou byly zjištěny „...kamenické značky podoby runových písem T a F...“, kusy celistvého zdiva, části omítky se stopami barvy a glazované cihly (Zelnitius–Hrubý 1940, 98). Dle V. Hrubého bylo z rozmanitosti nálezů patrné, že stavba prodělala do svého zániku několik změn a že byla po svém zániku ještě rozebrána. V. Hrubý se také pokusil o předpokládanou rekonstrukci základů odkryté stavby (obr. 2) (Zelnitius–Hrubý 1940, 96, 99). Na základě této hypotetické rekonstrukce srovnával B. No-

votný půdorys spytihněvské stavby (rozměry ca 11,2×6,8 m, šířka zdiva – 0,7 m) se základy mladohradištního kostela na hradisku Vysoká zahrada u Dolních Věstonic, jehož půdorys vykazoval analogické rozměry (Novotný 1978, 194). Za zmínku též stojí, že půdorys zatím nejstarší zjištěné církevní stavby na Podřevnicku – částečně odkryté základy starší stavby pod gotickým kostelem sv. Jakuba Většího v Tečovicích (datované předběžně do první poloviny 13. století) se svými rozměry mohou blížit předpokládanému půdorysu kostela ve Spytihněvi (Kohoutek 1997, 238–240; Kohoutek–Vácha–Vrba 2002, 434).

Půdorys V. Hrubého z roku 1940 v podstatě opakuje proporce zaznamenané výše uvedeným historickým mapováním, nelze však vyloučit, že jím byl přímo ovlivněn. Do schématu výše uvedeného půdorysu zaznamenává Hrubý archeologicky zjištěné zdivo. Jde o část severní stěny lodi, z níž vybíhá do interiéru úsek základového (?) zdiva. Bližší interpretace této půdorysné situace, kombinované s přibližně rekonstruovaným půdorysem základu kostela, jak je uvedeno v dokumentaci, však není za dnešního stavu znalostí možná.

2. Spytihněv; Grundriss der Fundamente der alten Kirche nach A. Zelnitius und V. Hrubý (1940).
3. Spytihněv; Situation der Lokalität, Übersicht; 1 – Barockkirche der Mariä Himmelfahrt in der Gemeinde, 2 – Lokalität „Na pískách“; 3 – Lage der Ruinen der alten Kirche, 4 – Rest des Walls (Burgwall) (Zeichnung: P. Pavlíčková 2004).

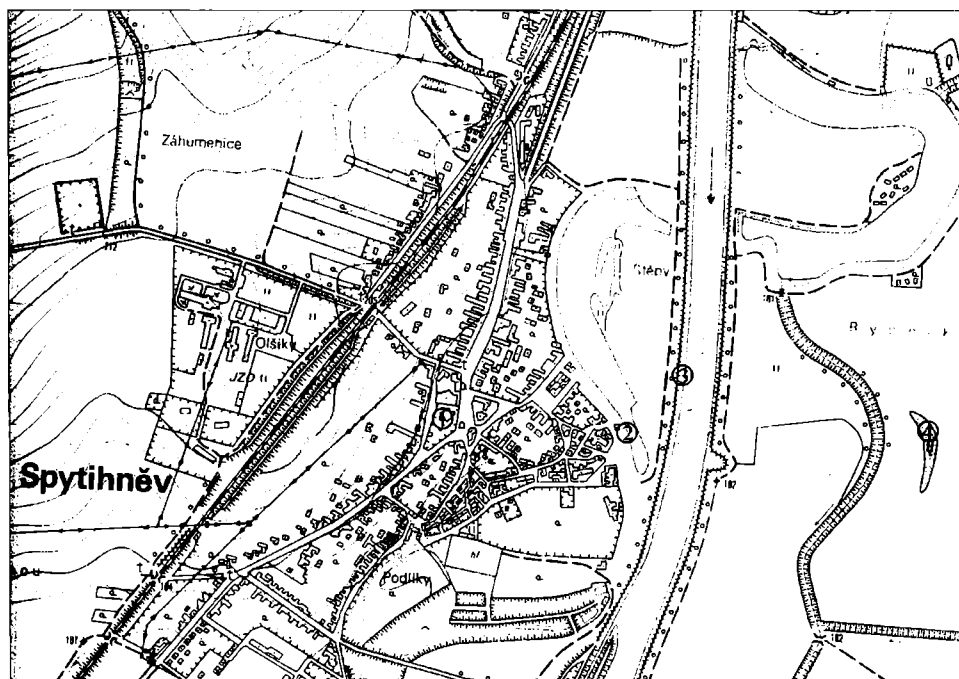
Obr. 3. Spytihněv; přehledná situace lokality; 1 – barokní kostel Nanebevzetí Panny Marie v obci, 2 – lokalita Na pískách, 3 – poloha zříceniny starého kostela, 4 – zbytek valu hradiska (kresba: P. Pavličková 2004).

Dnes se zřícenina chrámu patrně nachází hluboko pod hladinou řeky Moravy (srov. obr. 3) a případný další výzkum je zde tedy nereálný. Výše zmíněné archeologické nálezy, včetně uvedených architektonických detailů, jsou, žel, dnes neznámé. Při pokusu o alespoň

Závěrem zde pouze zmiňujeme otázku případné existence dalšího objektu, jehož trosky mají být údajně pod hladinou slepého ramene v trati Na pískách na pravém břehu řeky Moravy (obr. 3/2). Tento objekt byl uveden do literatury okrajovou zmínkou (Hrubý a kol. 1956, 25) a i když místní tradice jeho existenci podporuje, nelze v současnosti její věrohodnost nikterak ověřit.

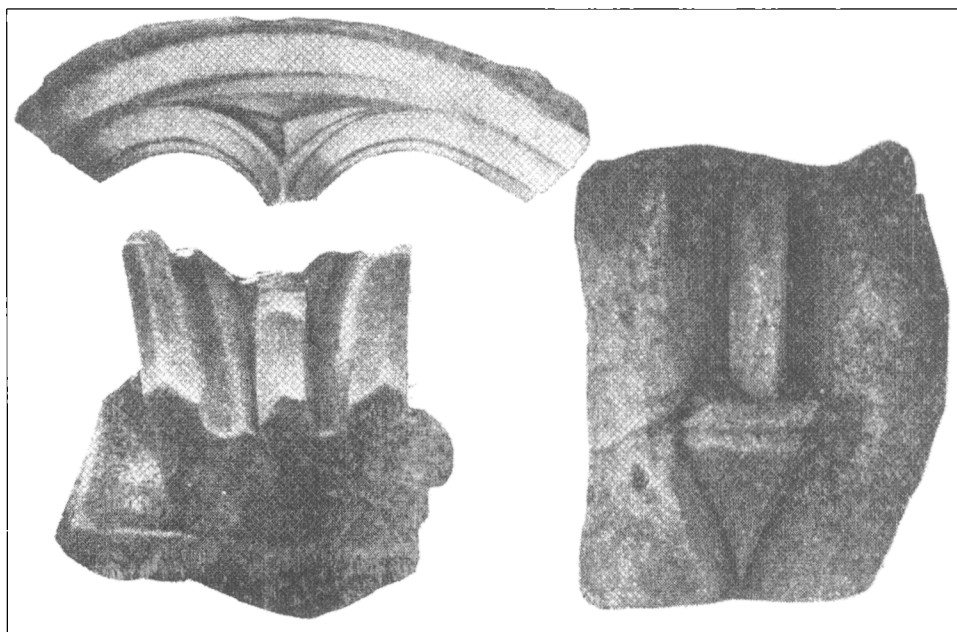
Obr. 4. Spytihněv; fotografie trojice architektonických článků ze studie A. Zelnitia a V. Hrubého; vlevo nahoře díl okenní kružby, vlevo dole výběh žebrové klenby, vpravo koutová klenební konzola (1940).

Ve zmíněném článku V. Hrubého jsou publikovány fotografie tří architektonických článků z údajně 56 nalezených v rozvalinách kostela (obr. 4), série historických fotografií brněnského pracoviště NPÚ zachycuje tyto fragmenty jednak ještě ležící v moravním řečišti, jednak částečně po jejich vyjmutí z koryta (obr. 5).

Jeden ze zachycených architektonických článků je možné jednoznačně identifikovat jako koutovou, kuželovou mírně proláklou, konzolu s úsekem vybíhajícího žebra (obr. 4 vpravo, obr. 5 zcela vpravo). Profil žebra není zcela zřetelný, pravděpodobně jde o klín z oboustranným výžlabkem. Na hladké hmotě jehlanu, jehož horní hrana je uražena, se jeví náznak nuty oddělující krycí desku.

Fragment kružby je patrně pravou částí záklenku hrotitého okenního ostění s jednoduchým trojlístem s mírně lomeně ukončeným horním lalokem (obr. 4 vlevo nahoře). Další fragment dokumentovaný Hrubým lze s určitou pravděpodobností označit za výběh žebrové klenby, přičemž profil žebra lze s výhradami rekonstruovat opět jako klínový s oboustranným výžlabením (srov. obr. 4 vlevo dole). Z fotografií řečiště se zbytky architektury lze dále vyčíst, že šlo patrně o stavbu dvojlovní, klenutou minimálně na jeden osmiboký pilíř, jehož tambur vidíme v jednom z mohutných kamenných bloků v levé části snímku č. 5. Z dalších architektonických fragmentů lze identifikovat kamenné ostění okna (obr. 5 vpravo dole).

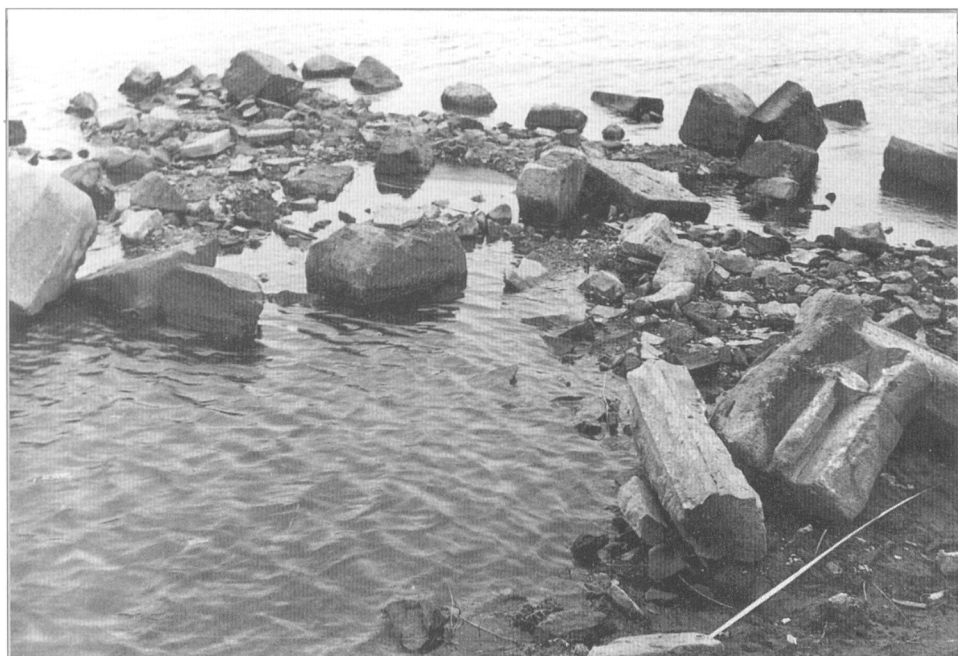
Obr. 5. Spytihněv; fotografie ze souboru záběrů zřícenin kostela v řečišti Moravy v r. 1928; vlevo nahoře tambur polygonálního pilíře (?), vpravo dole okenní ostění a koutová kuželová konzola (fotoarchív NPÚ ÚOP v Brně).

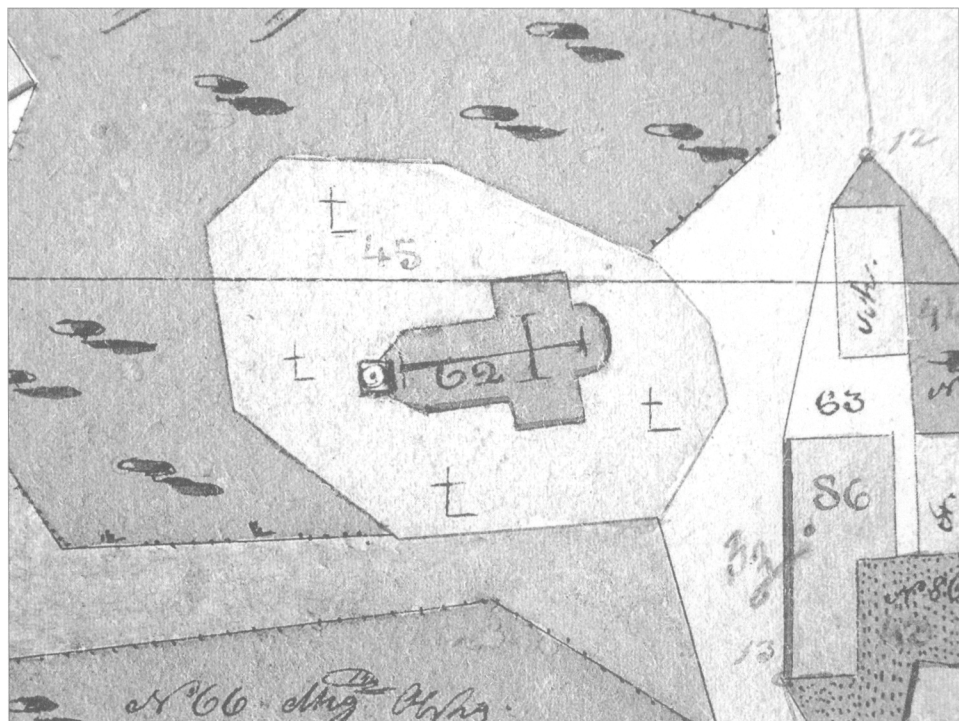
Obr. 6. Vlachovice, kostel sv. archanděla Michaela; detail půdorysu kostela na výřezu z indikační skici z r. 1828 (Moravský zemský archiv Brno).

Jde původně o jednolodní, orientovanou stavbu s polygonálním, půdorysně neodsazeným presbytářem a osově situovanou v přízemí průchozí věží (obr. 6). V koutě mezi věží a S částí Z zdi lodi je situován přístavek vřetenového schodiště, při J průčelí lodi se nachází pozdější přístavek téměř čtvercového půdorysu. K S průčelí staré chrámové lodi je přistavěna novodobá, plochostropá loď. Stará loď i presbytář jsou jednolitou stavbou s odsazenou trnoží, jež je shora ukončena římsou, věž a západní štít lodi popsanou trnož postrádají. Zmíněná loď a presbytář jsou vyzděny zčásti z druhotně použitých prvků (většinou kvádry sekané z místního pískovce, některé z nich mají jednu stranu zčervenalou od ohně – pozůstatek požáru zaniklé, resp. rozebrané (?) stavby. V části fasády nad trnoží jihovýchodní stěny presbytáře je druhotně osazen fragment horní části výplně kružbového okna (obr. 7a, b), kámen tohoto článku je rovněž místy zčervenalý žárem. Jedná se o pískovcový blok vrchní části ostění okna děleného středním prutem a kruhovým otvorem ve vrcholu. Ostění s kružbou je vysekáno z jednoho kusu kamene, postrádá lomené tvary, ukončení spodních výřezů i celkový obrys vrcholku ostění mají tvar plného oblouku. Provedení i proporce svědčí o vzniku rukou místního řemeslníka, rustikalita článku je zcela zřetelná. Jde o řešení vycházející z pozdní gotiky; parléřovská okna již využívala plné oblé tvary s kruhovými kružbami vrcholků okenních otvorů, vkládala je však do hrotitého oblouku ostění a u náročnějších okenních schémat doplňovala bohatou vnitřní dekorací rotujících útvarů, plamének, laloků apod. Řešení okna s totožným členěním s použitím plných oblouků a vrcholového kruhu nacházíme na

6. Vlachovice, Kirche des Erzengels Michael; Detail vom Kirchengrundriss auf dem Ausschnitt aus der indikativen Skizze aus dem J. 1828 (Mährisches Landesarchiv Brünn).

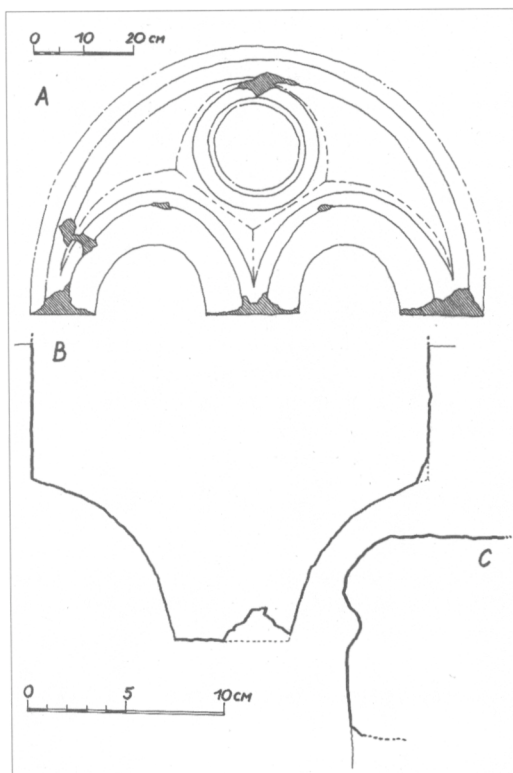
Obr. 7. Vlachovice, kostel sv. archanděla Michaela; zaměření vybraných architektonických detailů středověké stavby: a) fragment horní části výplně kružbového okna, b) profil středního prutu téhož prvku, c) profil bloků horní části trnože (kresba a zaměření: R. Vrla).

Z dalších částí stavby, které můžeme považovat za pozůstatek středověkého kostela jsou již zmíněné profilované bloky horního ukončení dnešní trnože v úseku presbytáře a částí lodi (obr. 7c). Jde o evidentně druhotně vyskládanou konstrukci, o čemž svědčí nejen charakter líce trnože, ale i velmi nepravidelné sestavení těchto profilovaných bloků (obr. 8).

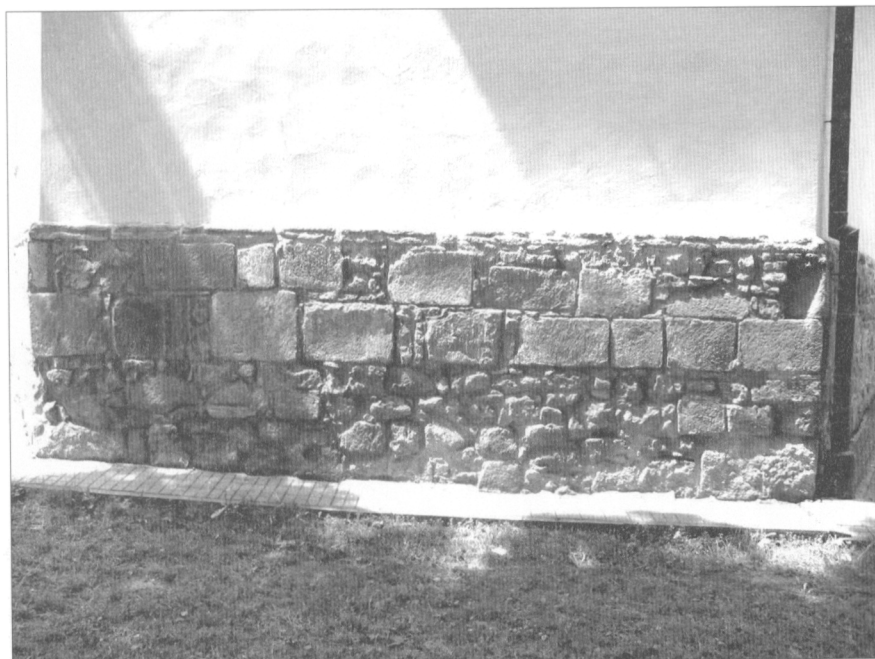
Obr. 8. Vlachovice, kostel sv. archanděla Michaela; fotografie trnože jihovýchodní zdi presbytáře, pohled od východu (foto: R. Vrla 2004).

8. Vlachovice, Kirche des Erzengels Michael; Sockel der südöstlichen Mauer vom Presbyterium. Ansicht vom Osten (Foto: R. Vrla 2004).
9. Fryšták, Kirche des Hl. Nikolaus; Grundriss der Kirche auf dem Ausschnitt aus der indikativen Skizze aus dem J. 1829 – Detail (Mährisches Landesarchiv Brünn).

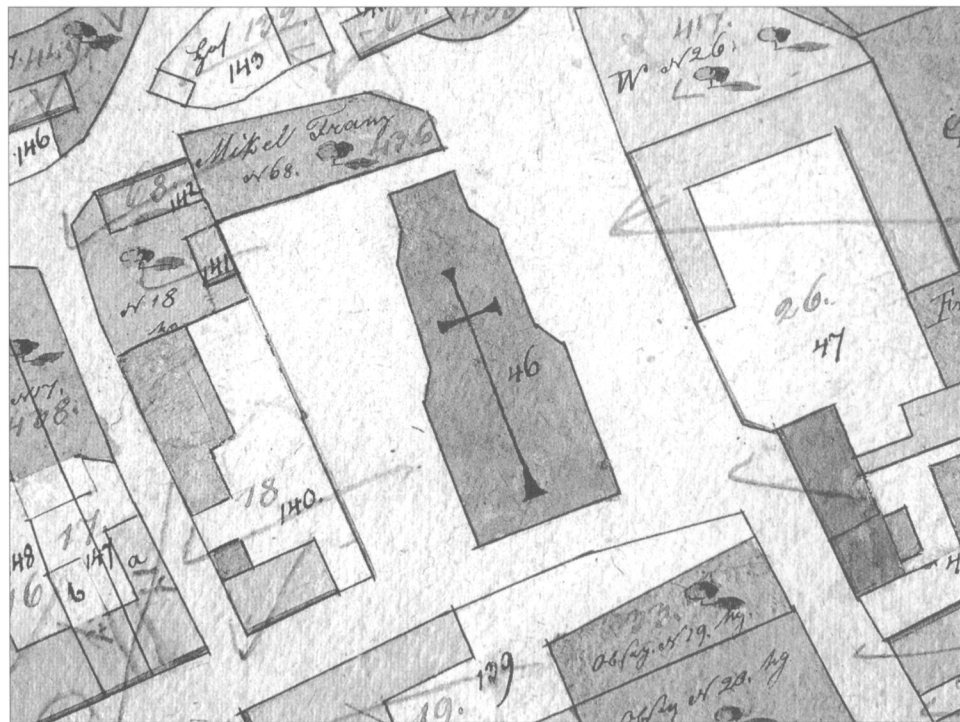
Obr. 9. Fryšták, kostel sv. Mikuláše; detail půdorysu kostela na výřezu z indikační skici z r. 1829 (Moravský zemský archiv Brno).

Dnešní, převážně barokní chrám sv. Mikuláše, stojí nad výraznou terénní hranou, jihovýchodně od historického náměstí (obr. 9). Dnešní podoba stavby s hranolovou věží v ose západního průčelí, protáhlou obdélnou lodí s půdorysně užší východní částí, polygonálním presbytářem a obdélnou sakristií na jihovýchodní straně je dán četnými přestavbami, o kterých jsme informováni pouze zčásti.

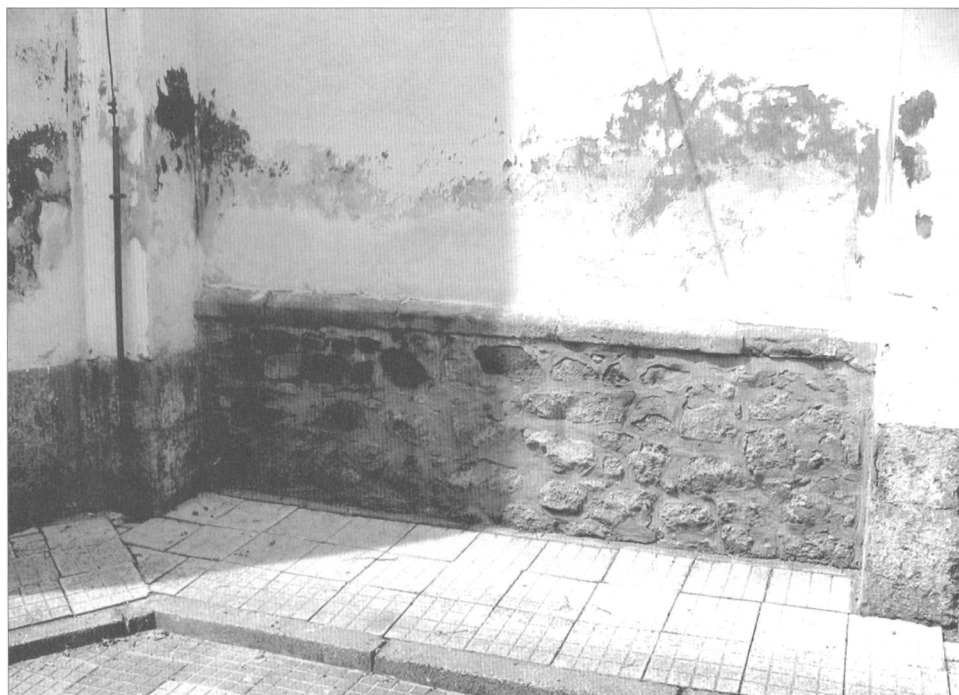
Obr. 10. Fryšták, kostel sv. Mikuláše; detail trnože východní části chrámové lodi, jižní část, pohled od jihu (foto: R. Vrla 2004).

Na dnešní kostelní stavbě nejsou patrné téměř žádné architektonické detaily svědčící pro její případný středověký původ. Výjimkou v převažujícím barokním a pozdějším tvarosloví je pouze trnož východní partie chámové lodi (obr. 10). Tato část lodi je užší, než navazující část západní. Na rozdíl od ostatních částí chrámu je zde ve spodních částech severní i jižní stěny dochována zmíněná trnož, završená kamennou profilovanou římsou s pultovým sklonem. Pro existenci starších konstrukcí pojatých do vyšších částí této partie stavby svědčí anomálie v půdním prostoru. Zde se v severní stěně, budované jednotně se smíšeného zdiva s převahou cihel, dochovala část z lomového kamenného zdiva, poměrně výrazně se odlišujícího od okolí. Většímu stáří této části lodi v porovnání se západními partiemi nasvědčuje i další zajímavá situace v podkroví chrámu. Zdivo popisované části lodi je na západní straně
