**Raně středověké sídlo (?) u kostela Nanebevzetí Panny Marie v Bukovci (okr. Domažlice) : předběžná zpráva o archeologickém výzkumu**

## Předběžná zpráva o archeologickém výzkumu

MARTIN ČECHURA

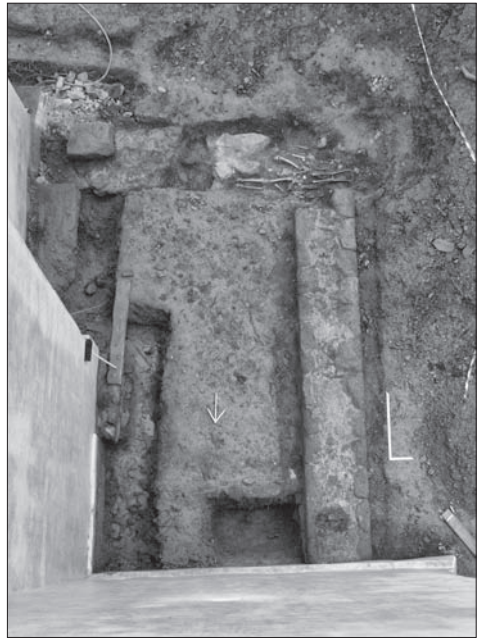
Obr. 4. Bukovec, okr. Domažlice, kostel Nanebevztí Panny Marie. Románské přístavba, pohled z věže kostela. Foto M. Čechura, 2009.

Abb. 4. Bukovec, Bez. Domažlice, Mariä-Himmelfahrtskirche. Romanischer Anbau, Blick vom Kirchturm. Foto M. Čechura, 2009.

Nejdůležitější zjištění byla učiněna v prostoru mezi jižní stěnou věže a západní stěnou lodi kostela. Při strojní úpravě terénu byla zachycena koruna kamenné zdi přiléhající kolmo k věži kostela. Koruna zdi byla pečlivě očištěna a povrch zdi odkryt v celé délce. Základ zdi byl sestaven z neopracovaných kusů lomového (respektive sbíraného) kamene spojovaného tvrdou vápenopísčitou maltou. Na zarovnanou korunu základu navazovalo nadzemní zdivo zachované pouze v úrovni prvního řádku. Vnější i vnitřní líc byl velmi pečlivě vyskládan z pravidelně opracovaných žulových kvádrů, jádro zdiva tvořily drobné úlomky kamene prolévané tvrdou maltou. Technika zdění byla zcela shodná se způsobem zdění prokazatelně románských částí kostela. Zdivo bylo zachovalé v délce 564 cm, další průběh byl narušen mnohačetným pohřbíváním. V jeho důsledku došlo k odstranění nadzemního zdiva, avšak dochovaly se podstatné části základu umožňující spolehlivou rekonstrukci rozměrů i průběhu zdiva. Celková délka zdi dosahovala 700 cm, pak se v pravém úhlu lomila a pokračovala směrem k východu rovnoběžně s věží a lodí kostela. Část zdi mezi nárožím a barokní předsíní byla z větší části narušená a odstraněná intenzivním pohřbíváním.

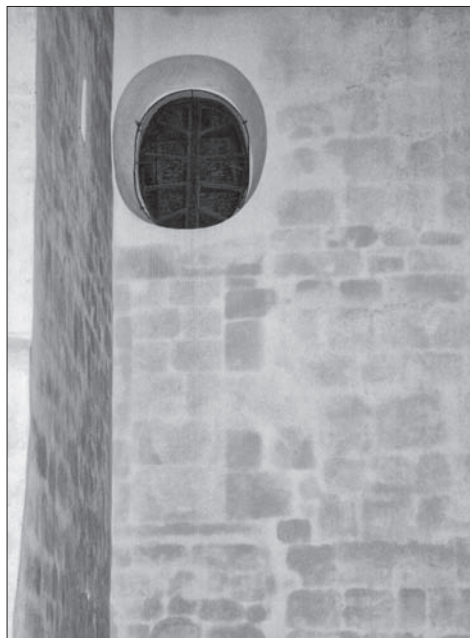
Obr. 8. Bukovec, okr. Domažlice, kostel Nanebevzetí Panny Marie. Portál na tribunu v západní stěně lodi. Vpravo patrná trhlinka vzniklá při odbourání jižní stěny lodě. Foto M. Čechura, 2009.

Abb. 8. Bukovec, Bez. Domažlice, Mariä-Himmelfahrtskirche. Portal auf der Tribüne in der Westwand des Schiffes. Rechts deutlicher Riss, der beim Abriss der Südwand des Schiffes entstand. Foto M. Čechura, 2009.
