# Kostel sv. Jakuba Většího ve Valašském Meziříčí-Krásně

(Příspěvek ke stavebním dějinám)

**Abstrakt:** Příspěvek se zabývá doposud nezpracovanými stavebními dějinami kostela, jehož původ je středověký. Z této stavby, která je autory datována do období od závěru 14. do poloviny 15. století, je dochována část zdíva lodi a dvojice v kameni sekaných portálů. Složitěji profilovaný portál dnešního západního vstupu je na současné místo patrně přenesen ze zaniklého průčelí kostela. Nepravidelně utvářený půdorys stavby může nasvědčovat složitějšímu stavebnímu vývoji ještě ve středověku. O existenci žebrové klenby, patrně v presbytáři, může svědčit zachovaný kamenný clánek – svorník s výběhy žeber, druhotně umístěný ve vrcholu západního štítu. Dnešní rozsah stavby je dán velikou renesanční přestavbou (druhá polovina 16. století), kdy došlo k rozšíření lodi západním směrem a k výstavbě nového presbytáře. Stávající krov je dendrochronologicky datován do roku 1682.

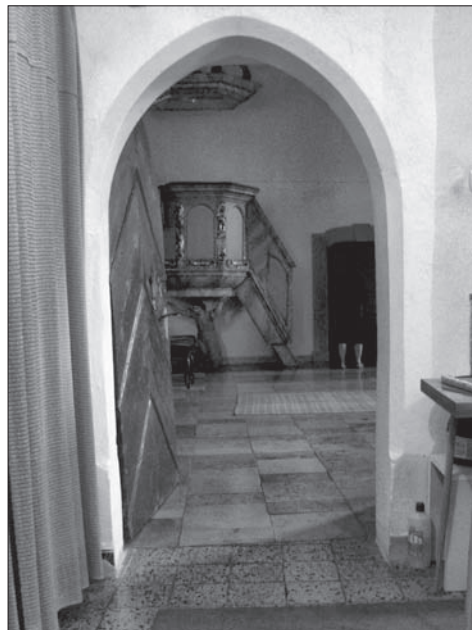
Obr. 11. Valašské Meziříčí-Krásno, kostel sv. Jakuba Většího. Portál vstupu do bývalé jižní před síně, pohled od jihu.

Bývalá předsíň, situovaná, jak již bylo řečeno, při jižním boku kostela, je z interiéru přístupná vstupem opatřeným v kameni sekaným ostěním (obr. 10, 11). Jde o hrotitě završený portál s okosenou hranou; okosení se v trnožích vytrácí šikmou trojúhelníkovou ploškou natočenou diagonálně k ose vstupu.
