Archaeologia historica. 2015, vol. 40, iss. 2, pp. 839-855

PANENSKÝ KLÁŠTER V DOUBRAVNÍKU

PAVEL STANĚK

The Augustinian Convent in Doubravnik

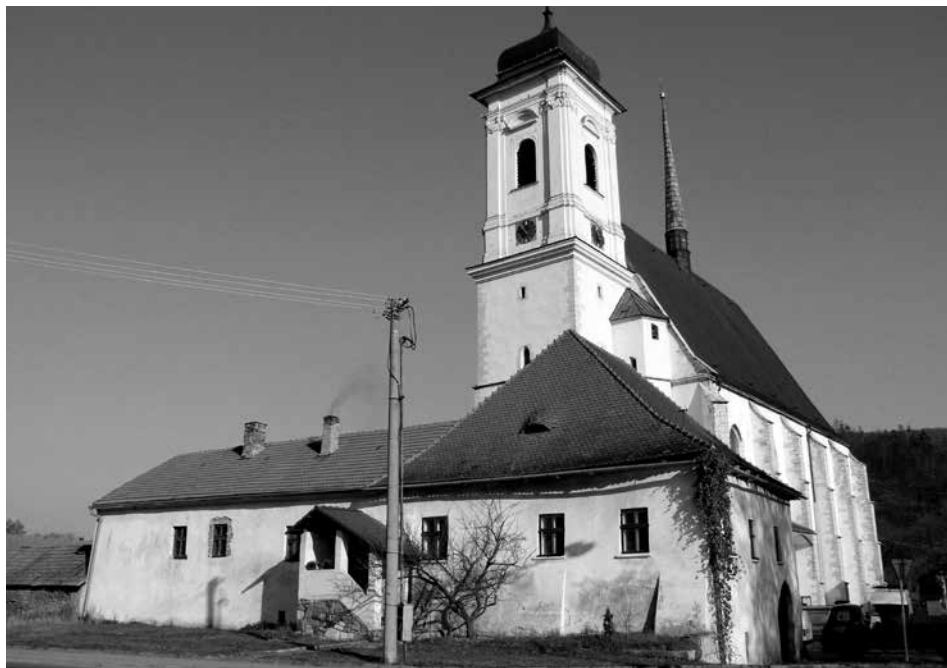
Obr. 1. Doubravnik, kostel Povýšení sv. Kříže s domem čp. 35, pravděpodobným proboštstvím někdejšího kláštera. Foto archiv Archaia Brno, o. p. s.

Místní tradice spojovala dům čp. 35 s proboštstvím (Sadílek 2008, 80). Tento předpoklad se, na základě uskutečněných stavebně historických výzkumů a dalšího bádání, zdá být opodstatněný. V jeho blízkosti se pak měl nacházet klášter. Místní historik Leopold Mazáč naproti tomu konvent umísťoval do prostoru domů čp. 25 a 26, které obsahovaly staré architektonické články a pod nimiž se nacházela rozsáhlá kamenná sklepení (Mazáč–Bukal 1972, 19–20). Podle pozorování Jiřího Doležela a Marty Procházkové by však uvedená zástavba měla pocházet až z 15. či 16. století (Doležel 1996, 71).

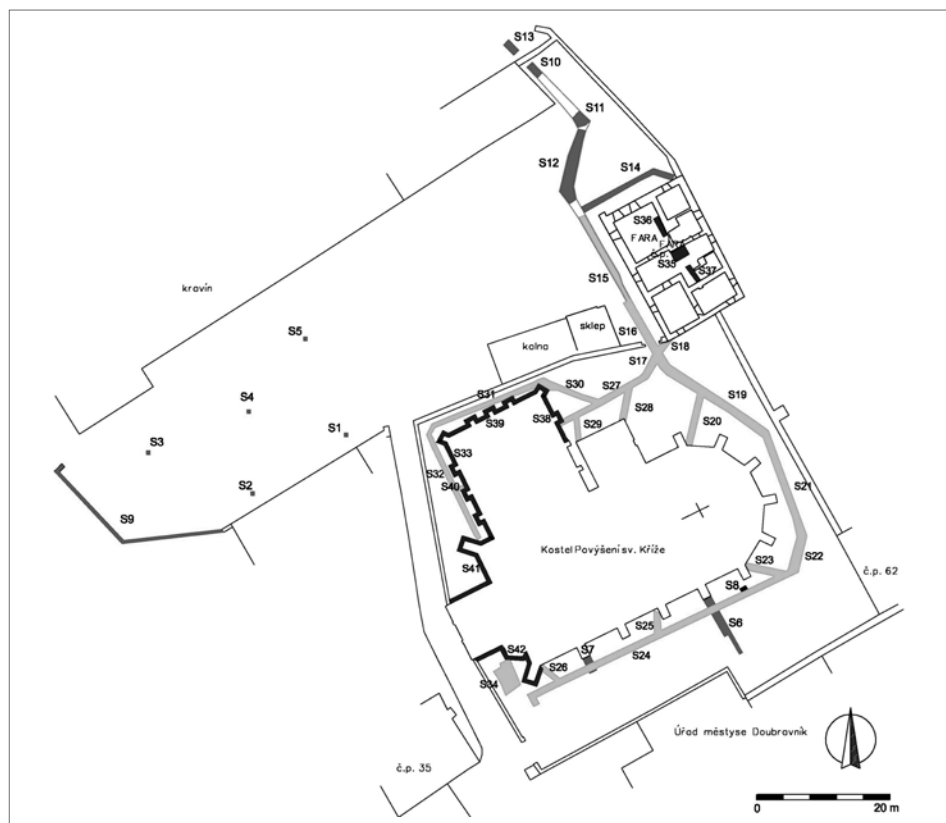
Obr. 3. Přehled sond dokumentovaných v rámci předstíhového výzkumu a záchranného výzkumu v letech 2011 až 2013.

V letech 2011 až 2013 byly uskutečněny zabezpečovací práce kostela Povýšení sv. Kříže, které vyvolaly záchranný archeologický výzkum.¹ Proběhla výstavba kanalizace (obr. 3), která má odvádět dešťovou vodu a tím zabránit podmáčení základů kostela. Vzniklá situace dovolila pouze poodhalit složitý vývoj lokality, ale i tak učiněná pozorování přinesla řadu nových poznatků vztahujících se k podobě kláštera.

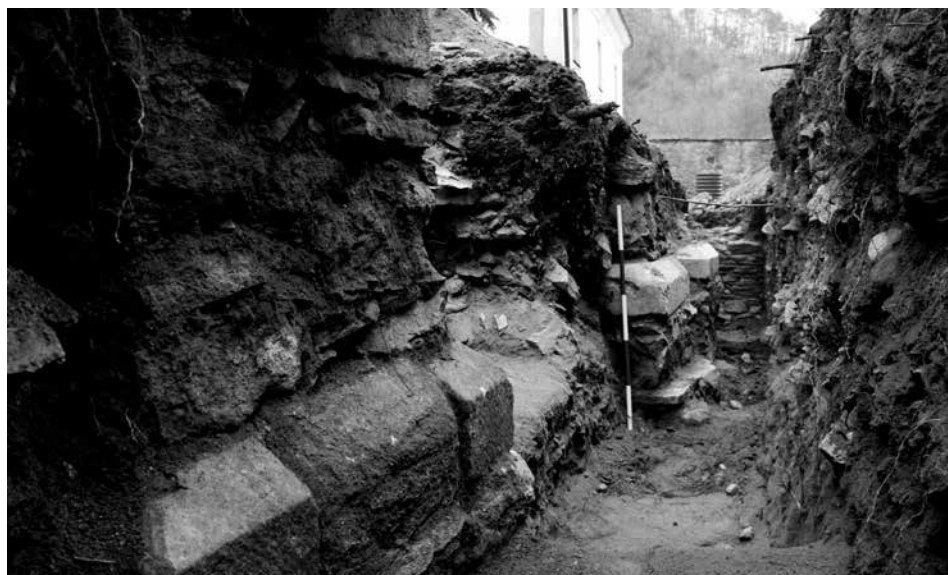
Obr. 6. Opěrné pilíře při severní zdi rájského dvora. Foto archiv Archaia Brno, o. p. s.

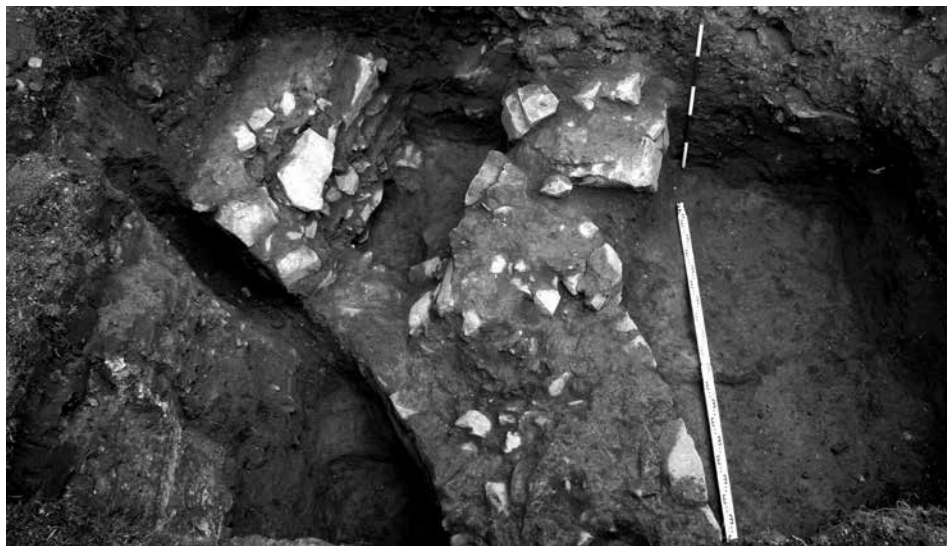
Obr. 9. Segment zachycené apsidy staršího kostela v sondě S34. Foto archiv Archaia Brno, o. p. s.

Velmi zajímavá situace byla zachycena při věži kostela v sondě S34 (Staněk 2014a, tab. 24–26). Byl zde odkryt půlkruhový zděný základ o vnitřním průměru 3,3 m (obr. 9). Malý rozměr stavby vylučuje variantu, že by mohlo jít o rotundu. Vzhledem k jejímu subtilnímu základu se také zdá být nepravděpodobné, že by odhalená konstrukce mohla být součástí nějakého neznámého fortifikačního prvku. Situace byla interpretována jako apsida kostela. Vzhledem k umístění stavby, která nepřiléhala ke kvadratuře a nebyla ani v její těsné blízkosti, můžeme nejspíše uvažovat o nejstarším doubravnickém kostele, který se zde nacházel nejspíše od
