## Výskum hradu Dobrá Niva v rokoch 2013 a 2014

## VÝSKUM HRADU DOBRÁ NIVA V ROKOCH 2013 A 2014

### *Research into the Dobrá Niva Castle in 2013–2014*

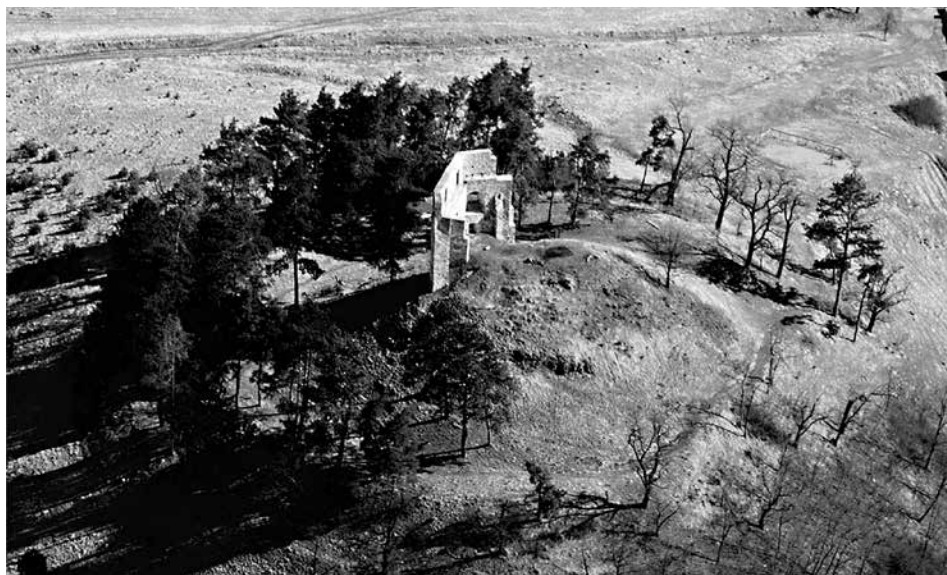
Obr. 1. Národná kultúrna pamiatka Hrad Dobrá Niva, okr. Zvolen, na leteckej snímke z roku 2011. Foto J. Beljak.  
Abb. 1. Nationales Kulturdenkmal Burg Döbring, Bezirk Zvolen, auf einer Luftaufnahme von 2011. Foto J. Beljak.

Obec Dobrá Niva v okrese Zvolen sa nachádza na strednom Slovensku v strednej časti Pliešovskej kotliny. Hrad s eponymným názvom je situovaný na homoľovitej vyvýšenine (obr. 1) severne od obce vo vzdialenosti necelé 3 km vzdušnou čiarou na pravej strane cesty zo Šiah (Krupiny) do Zvolena. Zrúcanina patrí do katastra obce Podzámčok, ktorá sa vyvinula z majera pod hradom. Hrad Dobrá Niva bol vyhlásený za národnú kultúrnu pamiatku v roku 1963 (číslo v Ústrednom zozname pamiatkového fondu je 1110/1).

Hrad Dobrá Niva vznikol pri dôležitej obchodnej ceste Via Magna, ktorá v stredoveku spájala Uhorsko s Poľskom, resp. Krakov s Budínom. Vybudovaný bol na kuželovitom návrší s výhľadom na dlhý úsek údolia Neresnice so spomenutou obchodnou cestou. Podľa zachovaných architektur a terénnych reliktov mal hradný areál dvojdielnu dispozíciu približne oválneho pôdorysu s rozmermi ca 80 × 90 m. Na vrchole návršia bolo malé hradné jadro, dosahujúce vonkajšie rozmery približne 25 × 20 m. Z jeho architektur sa nad terénom zachovala len časť vonkajšej obvodovej steny paláca s pozostatkami arkiera a okenných otvorov troch podlaží. Hradné jadro koncentricky obklopovalo predhradie. Priebeh jeho opevnenia naznačuje konfigurácia

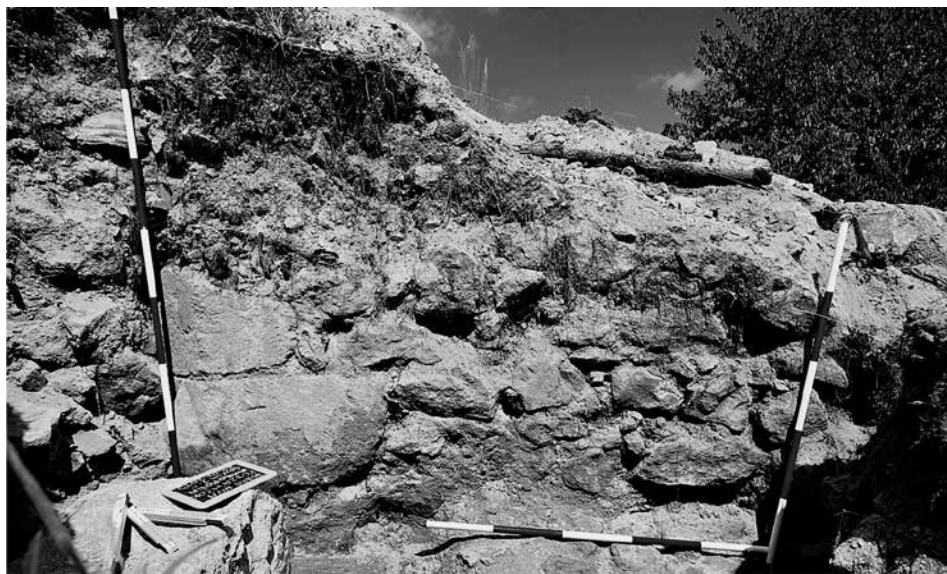
Obr. 4. Hrad Dobrá Niva, okr. Zvolen. Predhradie – líce steny M3 zistené v hornej (severnej) časti sondy 1/2013. Foto J. Beljak.  
Abb. 4. Burg Döbring, Bezirk Zvolen. Vorburg – Flucht der im oberen (nördlichen) Teil von Sondierschnitt 1/2013 entdeckten Wand M3. Foto J. Beljak.

Z chronologického hľadiska sa ako najmladšie javí líce steny (obr. 4) zistené v hornej (severnej) časti sondy a prebiehajúce vo forme priečky približne kolmo na spomenutý obvodový múr (obr. 3:M3). Na severozápadnej strane je do neho primárne osadená spodná časť ostenia gotického portálu (obr. 3:A). Ostenie pozostávajúce z dvoch segmentov je profilované širokým skosením hrany, ktorá na spodnej strane prechádza do plnej pätky ihlanovým nosíkom. Podľa orientácie zachovaného ostenia je možné predpokladať, že portál viedol do miestnosti, ktorá sa nachádzala mimo plochy sondy severovýchodným smerom. Líce steny, v ktorej bol portál osadený, sa zachovalo v dĺžke 2,1 m juhovýchodným smerom od ostenia a ukončené bolo približne zvislou deštrukciou.

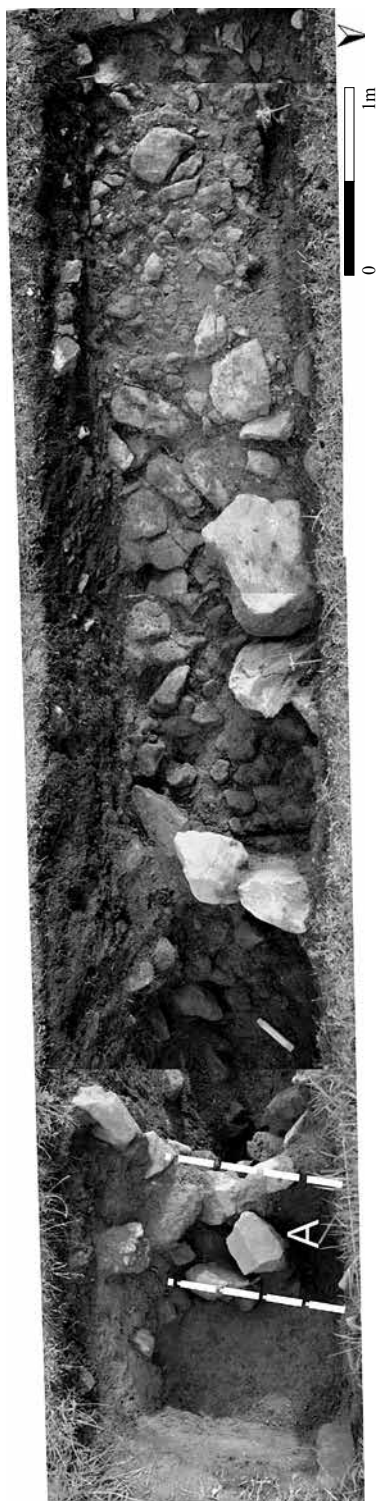
Obr. 7. Hrad Dobrá Niva, okr. Zvolen. Predhradie – pôdorys sondy 1/2014 s vyznačením priebehu žlabu (A) po drevenej palisáde. Foto N. Beljak Pažinová.  
Abb. 7. Burg Döhring, Bezirk Zvolen. Vorburg – Grundriss von Sondierschnitt 1/2014 mit eingezeichnetem Verlauf der Palisadenrinne (A). Foto N. Beljak Pažinová.

kompaktné sterilné podlažie. V západnej časti sondy, v úseku 1–4,5 m sa skalné podlažie objavilo v max. hĺbke 0,25–0,6 m a boli tu zachytené rovnako ako v sonde 2/2013 tri vrstvy výplne (humusová vrstva – 001, kultúrna vrstva – 002, skalné podlažie). Vo východnej časti sondy v blízkosti terénnej hrany predhradia, v úseku 4,2–7,4 m bola výrazne odlišná terénna situácia. Dno sa v sonde náhle prehýbalo ostrým skokom úpravou/zasekaním do skalného podlažia o približne 0,4 m (v tejto časti v profile zachytená výrazná vrstva prepálených uhlíkov) a následne klesalo postupne až do max. hĺbky 1,5 m. Hlavne v severnom profile (obr. 6) boli zachytené v úseku 5–6 m sondy viaceré tenšie i hrubšie plynule klesajúce pásy/vrstvy výplne, miestami premiešané aj s väčšími kúskami prepálených uhlíkov. Najhrubšiu spodnú vrstvu (003) tvorila kompaktná žltouhnedá ílová výplň. Nad ňou (a čiastočne i s ňou premiešané) sa nachádzali početné nálezy spolu s napadanými kameňmi, súvrstviem sutiny s maltovinou (004, 005) i zvyškami tehloviny a tenšími medzivrstvami s uhlíkmi (006). Ílová výplň siahala až po upravené – zrejme intencionálne zarovnané – kamenné podlažie. Všetky vrstvy výplne sondy viditeľne klesali až k profilovanému žľabu po drevenej palisáde, ktorý bol zachytený na max. dne sondy v úseku 6,1–6,45 m (obr. 7).
