Varianty metodiky prezentácie hodnotných vrstiev a nálezov interiéru Kostola sv. Margity Antiochijskej v Kopčanoch

Archaeologia historica. 2015, vol. 40, iss. 2, pp. 661-681

Methodology Versions of the Presentation of Value Layers and Finds from the Interior of the Church of St. Margaret of Antioch in Kopčany

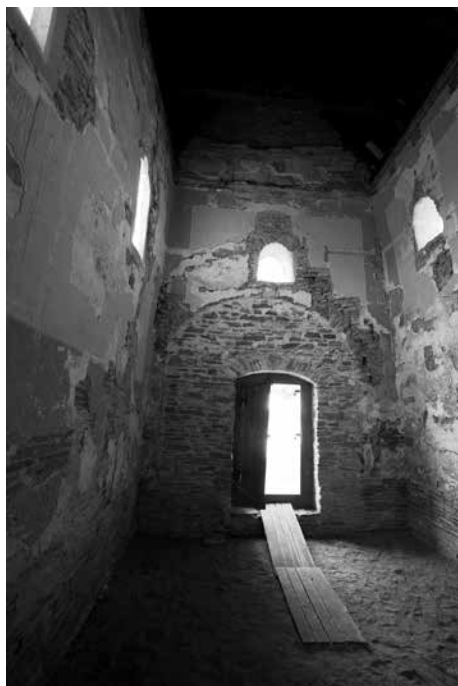
Obr. 5. Kopčany, okr. Senica, Kostol sv. Margity Antiochijskej. Západná stena po čiastkovej obnove.
Abb. 5. Kopčany, Bezirk Senica, Kirche St. Margaretha von Antiochien. Westwand nach teilweiser Restaurierung.
