Obytný a hospodářský areál

In: Hrubý, Petr. *Jihlava - Staré Hory : archeologický výzkum středověkého důlního, úpravnického a obytného areálu v letech 2002-2006 : příspěvek ke studiu středověkého rudného hornictví*. Klápště, Jan (editor); Měřínský, Zdeněk (editor). Praha: Univerzita Karlova v Praze, Filozofická fakulta, 2011, pp. 148-185

11. OBYTNÝ A HOSPODÁŘSKÝ AREÁL

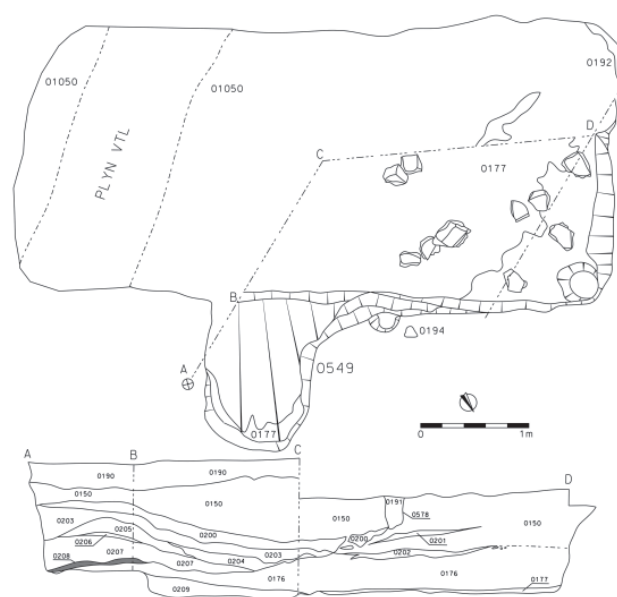
Obr. 160. Staré Hory I (výzkum 2002), pozůstatek dřevohliněné zahloubené stavby 0549. V horní části obrázku celkový půdorys suterénu se zachycenou sloupovou jamkou v rohu interiéru. Ve spodní části obrázku řez stratografií výplně stavby. V nejspodnější úrovni patrná komunikační podlažní vrstva nebo vrstva vzniklá těsně po zániku stavby

Stavba 0549; *lokalita:* Staré Hory I (výzkum 2002); *Uloženíny:* 0176, 0177, 0150, 0192, 0200, 0201, 0202, 0203, 0204, 0205, 0206, 0207, 0208, 0209; *Metody výzkumu:* zkoumán téměř celý objem stavby; *Půdorys:* jednodílný pravoúhlý obdélný s vysunutým vstupem; *Typ:* B; *Konstrukční prvky:* rohové kruhové sloupové jamky, zčásti dochovaná komunikační vrstva; *Rozměry:* 2,5 × 5,3 m; *Hloubka:* 1,3 m; *Vnitřní plocha:* 12,4 m²; *Vstup a vybavení:* vstup svažitý, umístěný ve středu delší stěny objektu, vůči objektu ortogonální; *Nálezy:* 1 železná dvojramenná skoba (vrstva 0150, i. č. 35–2002–0150–001 až 0115), 6 ks keramických tuhových okrajů, 1 ks tuhové keramické dno se značkou, 50 ks výdutí, převážně tuhová keramika (vrstva 0150); 1 zlomek bronzového kování (i. č. 35–2002–0177/2), železný pololistovitý nůž (vrstva 0177, i. č. 35–2002–0177/3, Obr. 228: 19), 2 ks keramických zlomků výdutí (vrstva 0177, i. č. 35–2002–0177–001 až 002); 5 ks keramických tuhových výdutí nádob, 1 ks tuhový okraj, 1 ks struska/slítek (?) a 1 ks uhlík (vrstva 0200, i. č. 35–2002–0200–001 až 003); *Vazba nebo superpozice jiných objektů:* nepozorována; *Obrazové přílohy:* Obr. 160–161; Obr. 228: 9.

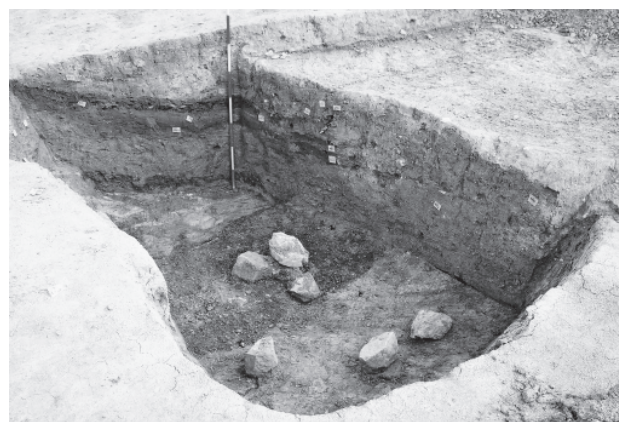
Obr. 161. Staré Hory I (výzkum 2002), pozůstatek dřevohliněné zahloubené stavby 0549. Celkový pohled na objekt po začátní v úrovni podloží a s ponecháním řezu stratografií výplně stavby. Foto archiv ARCHAIA Brno.

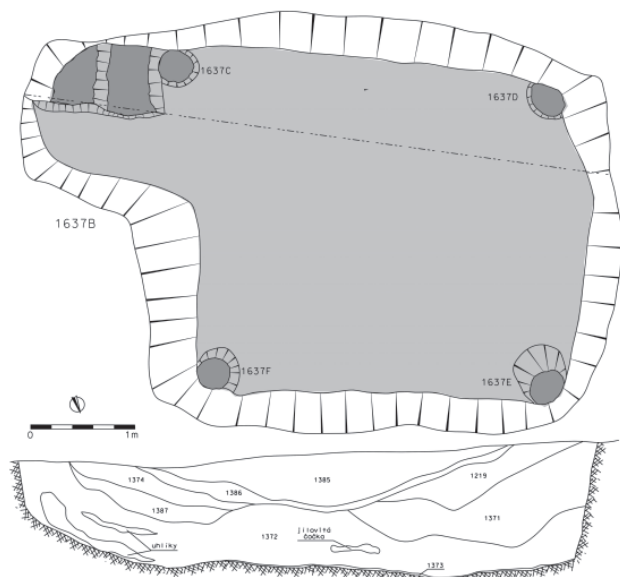
Obr. 162. Staré Hory I (výzkum 2002), pozůstatek dřevohliněné zahloubené stavby 1637B. V horní části obrázku celkový půdorys suterénu po odebrání všech výplní. V podlažní úrovni jsou patrné v rozích sloupové jámy jako pozůstatky původních dřevěných nosných konstrukcí stavby. V dolní části obrázku zániková stratigrafie ve výplni suterénu. Původní vstupní šije měla pravděpodobně schody.

výdutí tuhových nádob, 4 zlomky okrajů tuhových nádob, 1 zloмок pokličky, tuhová (vrstva 1219, i. č. 35-2002-1219-001 až 009); 10 zlomků okrajů tuhových nádob, 21 zlomků nezdobených výdutí tuhových nádob, 1 torzo konvice s výlevkou, 1 torzo pokličky (vrstva 1372, i. č. 35-2002-1372-001 až 013, Obr. 216: 3; Obr. 218:4 a 8; Obr. 221: 19; Obr. 222: 12; 557: 9); 1 stříbrný brakteát (vrstva 1372, mince 1); 1 stříbrný brakteát (vrstva 1373, Obr. 229: 5 a 6); 1 železné kladívko (vrstva 1372, i. č. 35-2002-1372); *Vazba nebo superpozice jiných objektů:* Nepozorována; *Obrazové přílohy:* Obr. 162-163.

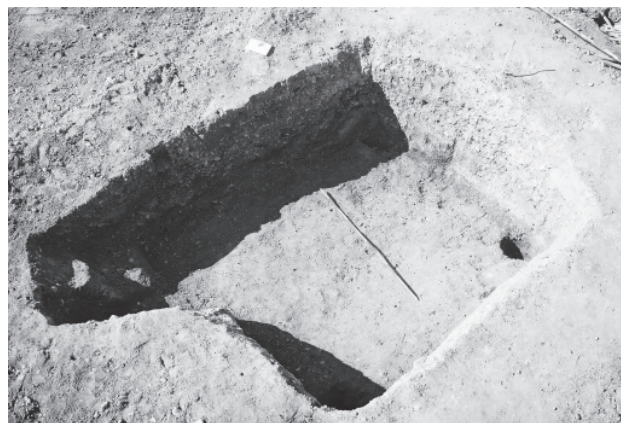
Obr. 163. Staré Hory I (výzkum 2002), pozůstatek dřevohliněné zahloubené stavby 1637B. Celkový snímek po odebrání všech uloženin ve výplni suterénu.

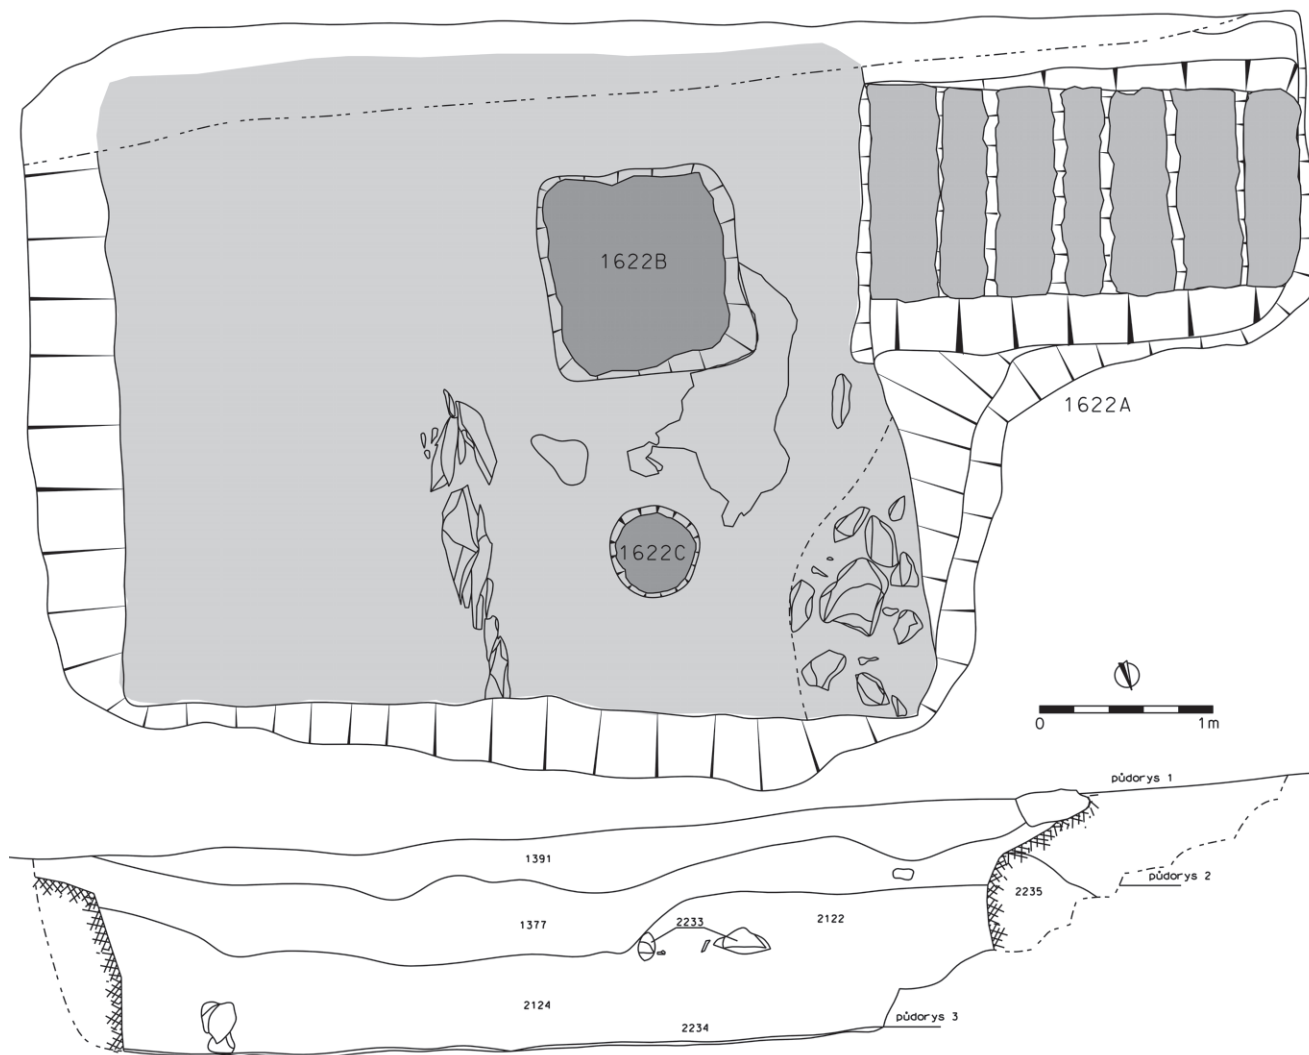
Obr. 164. Staré Hory I (výzkum 2002), pozůstatek dřevohliněné stavby 1622A. Celkový plán v úrovni po exkavaci všech výplní s ponecháním kontrolního řezu. V podlažní úrovni patrná propadlina po sesedajícím se zásypu šachtičky 1622B a výchozy rulového podloží. V dolní části obrázku stratigrafie výplně suterénu.

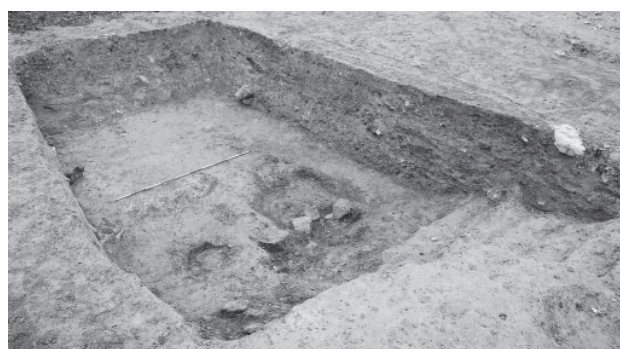
Obr. 165. Staré Hory I (výzkum 2002), pozůstatek dřevohliněné zahluobené stavby 1622A. Celkový pohled na objekt ve fázi exkavace všech vrstev v zánikové výplni suterénu, avšak s ponecháním kontrolního řezu v hlavní, delší ose objektu. V prostoru vstupní šije patrné schodové uspořádání. V podlaze stavby patrný přibližně čtvercový propad zasypané šachtičky 1622B, překrytý však komunikačními vrstvami na podlaze suterénu. Foto archiv Archaia Brno.

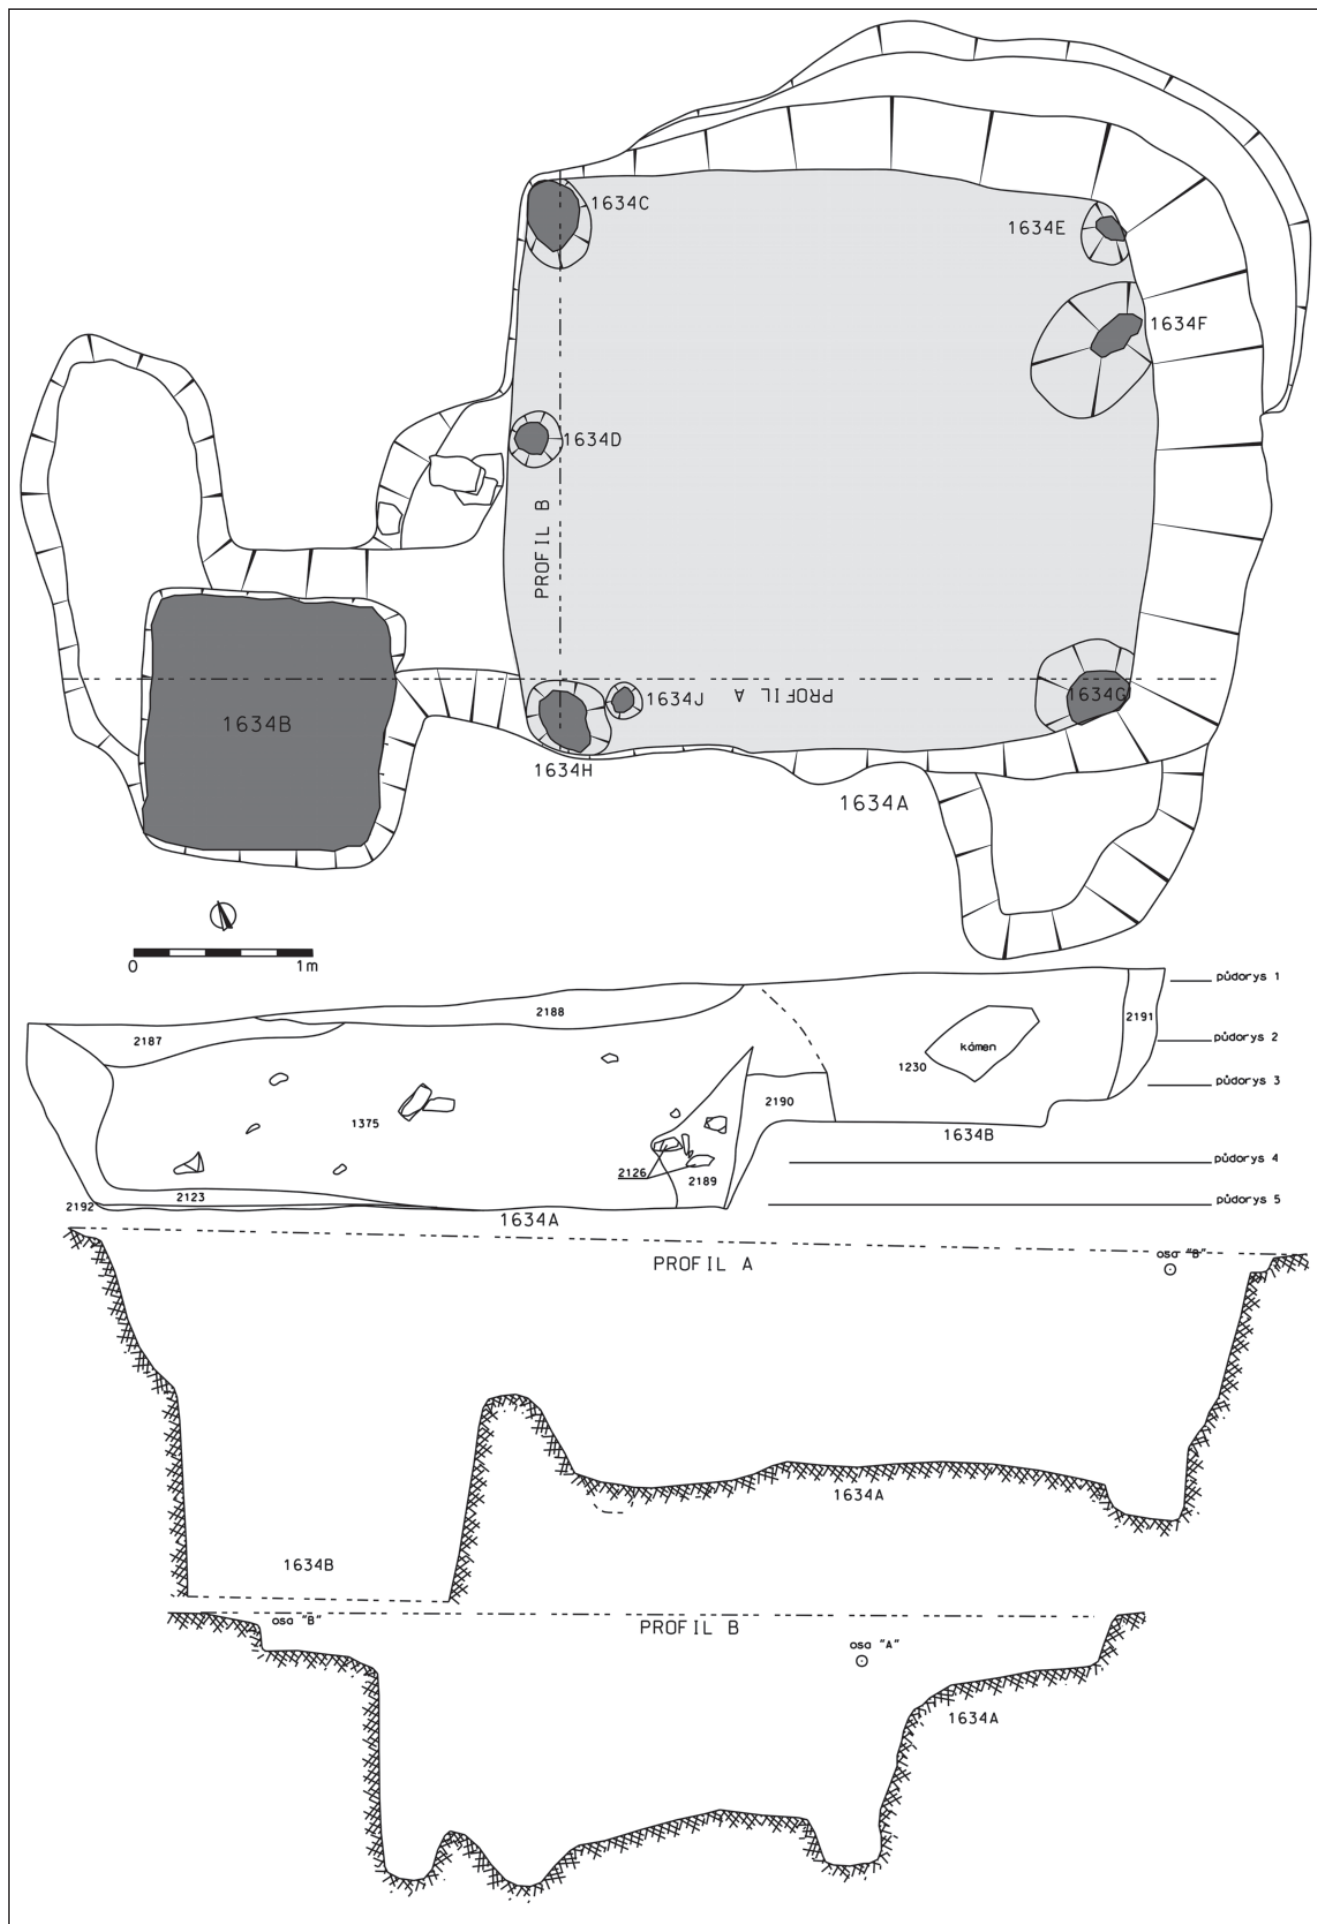
Obr. 166. Staré Hory I (výzkum 2002), pozůstatek dřevohliněné zahloubené stavby 1634A. Nahore celkový půdorys suterénu se sloupovými jámami v rozích a při vstupní šíji. Původní konstrukce vstupu do suterénu stavby není vzhledem ke stavu zachování patrná. Vstupní šíje je také narušena šachtičkou 1634B, vyhloubenou pravděpodobně až po zániku stavby, což dokládá zásypová vrstva a vkop v řezu výplní suterénu (střední část vyobrazení, vůči půdorysu stranově otočeno). V dolní části obrázku příčný a podélný průřez stavbou, na kterém je patrný vkop šachtičky 1634B i sloupové jámy v rozích, dosahující cca 20–30 cm pod úroveň někdejší podlahy suterénu.

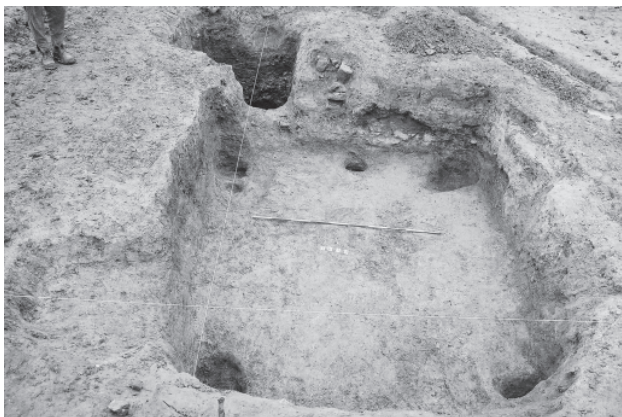
Obr. 167. Staré Hory I (výzkum 2002), pozůstatek dřevohliněné zahloubené stavby 1634A. Celkový pohled na objekt v konečné fázi exkavace po odstranění zásypů i profilu se stratifacií. Patrné jsou sloupové jámy v rozích a podél obvodu jako pozůstatek původní nadzemní dřevěné konstrukce stavby. V pozadí, v prostoru vstupní šíje, je patrné vyústění šachtičky 1634B čtvercového průřezu. V popředí při delší straně suterénu mírné zahloubení. Foto archiv ARCHAIA Brno.

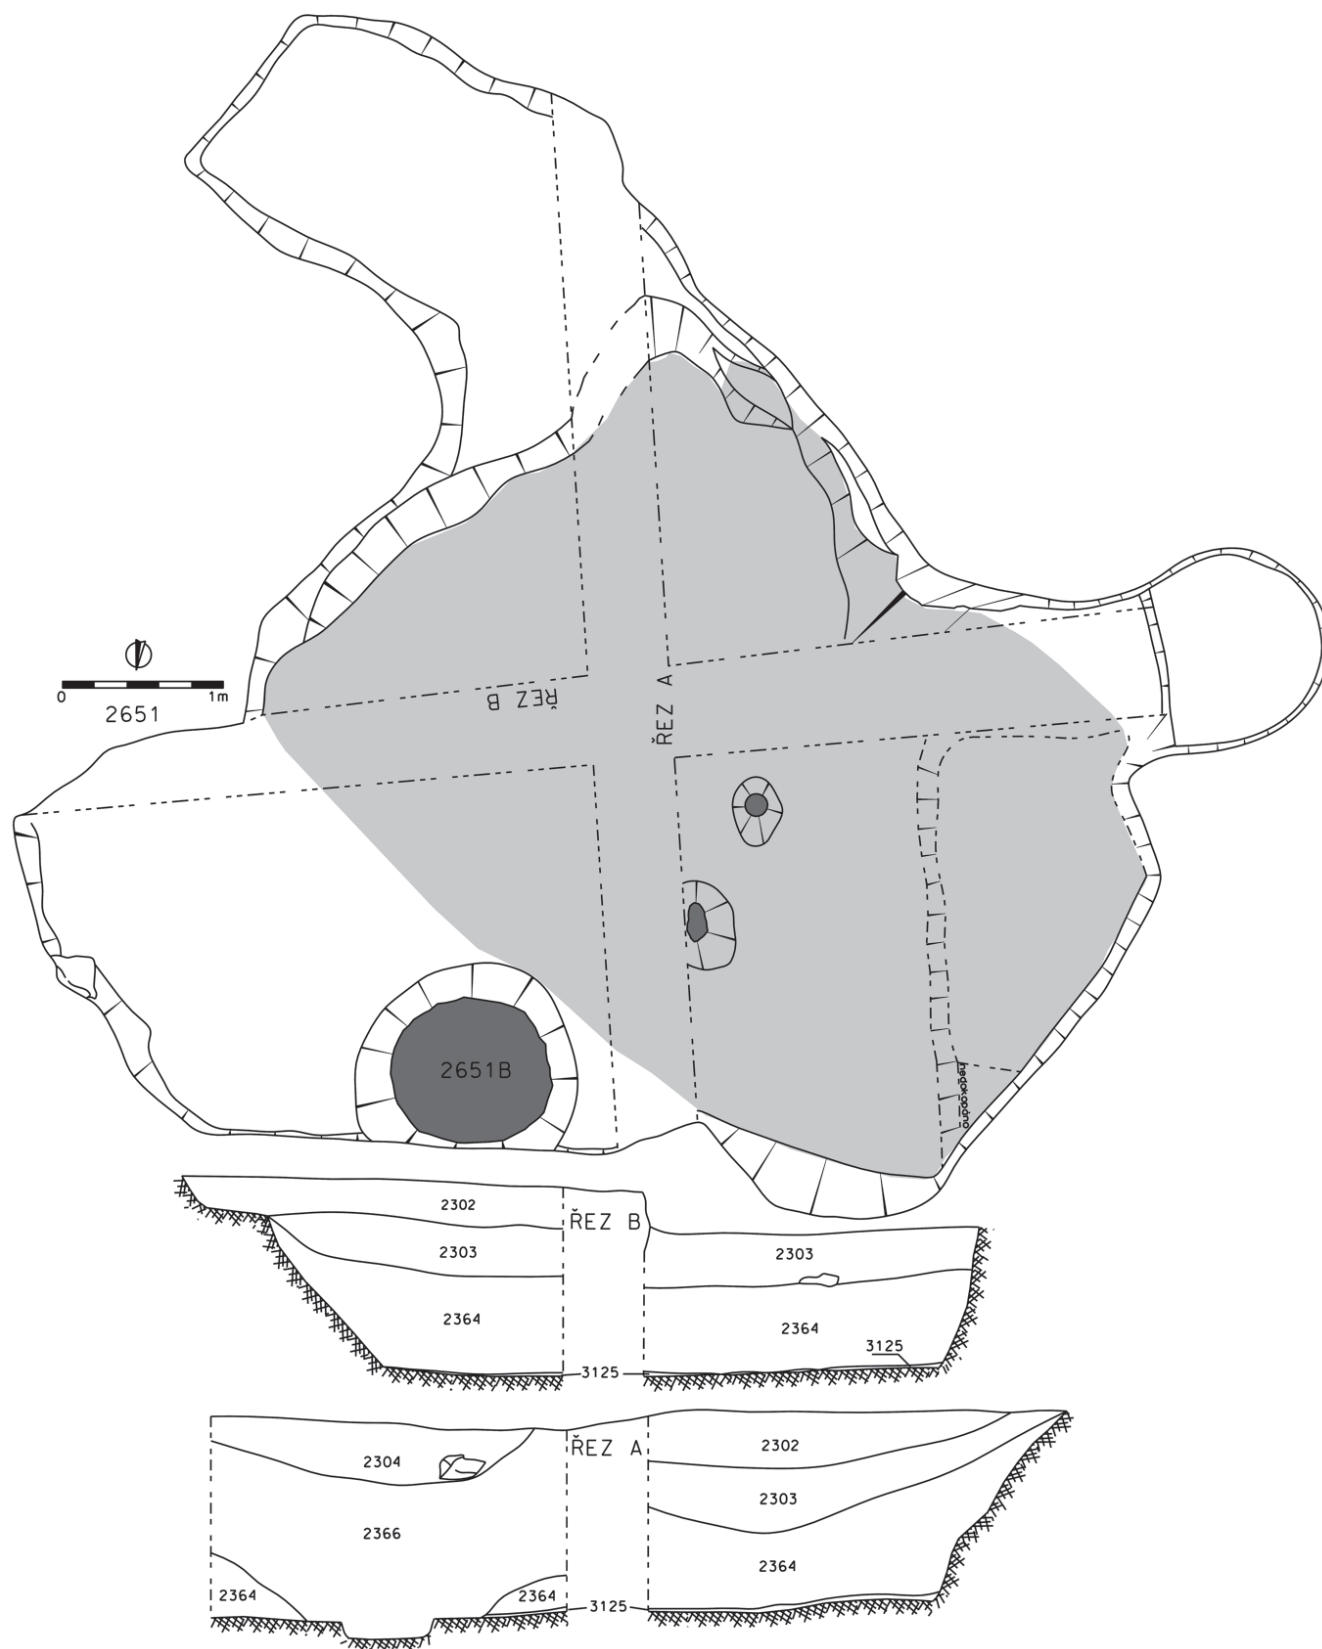
Obr. 168. Staré Hory I (výzkum 2002), pozůstatek dřevohliněné zahloubené stavby 2651 s hypoteticky předpokládaným základním půdorysem (horní část obrázku, šedý odstín). Součástí objektu jsou i zahloubené jámy či části stavby, které ze základního půdorysu vybočují, přičemž na jižní straně může jít o vstupní šíji. Ze stratigrafií (dolní část obrázku) nevyplývá, zda neobvyklý půdorys není výsledkem superpozic, které jsou pozůstatkem více stavebních fází stavby.

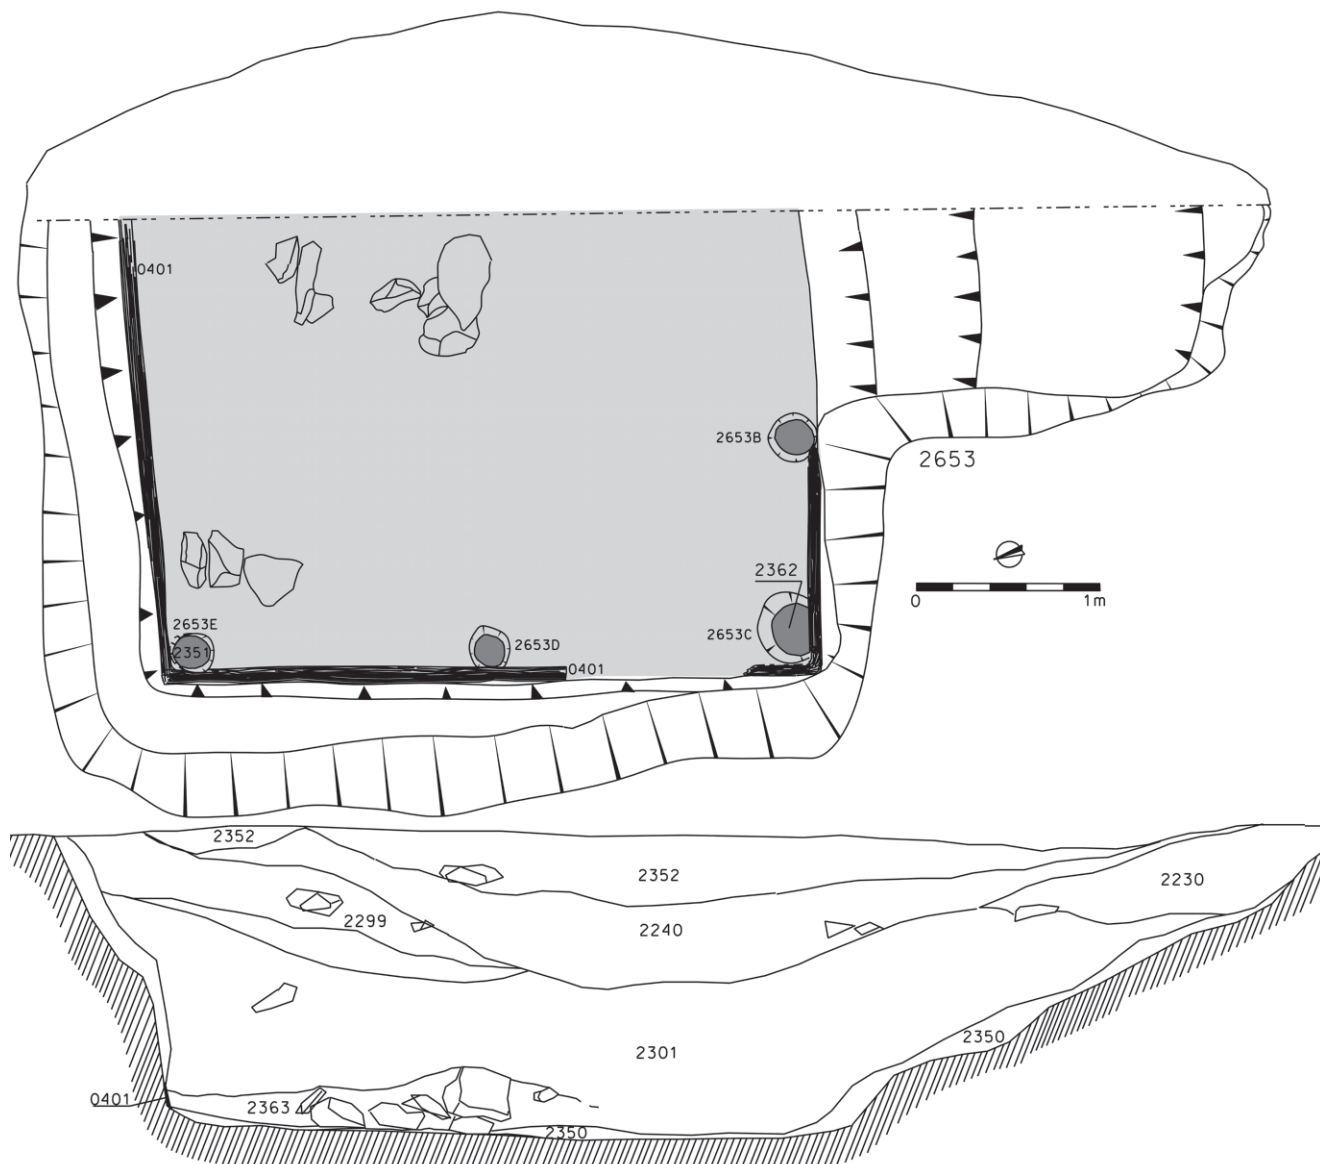
Obr. 169. Staré Hory I (výzkum 2002), pozůstatek dřevohliněné zahluobené stavby 2653. Nahoře půdorys s ponecháním kontrolního řezu v hlavní, delší ose suterénu. V rozích stavby jsou patrné sloupové jámy a humózní vrstvička jako pozůstatek rámu někdejší dřevěné konstrukce suterénu 0401 (srov. stavby 5551 a 5692 na lokalitě Staré Hory III). Ve spodní části obrázku řez zánikovými stratigrafiemi stavby.

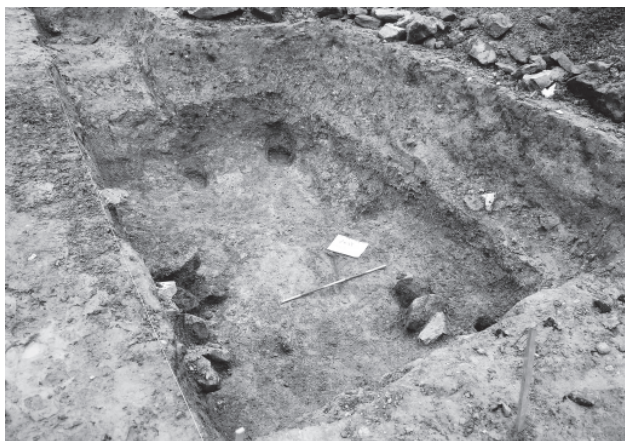
Obr. 170. Staré Hory I (výzkum 2002), pozůstatek dřevohlíně zahloubené stavby 2653. Celkový pohled na objekt po dokončení exkavace převážně zánikové výplně, avšak s ponecháním kontrolního řezu stratigrafií suterénu. V úrovni podlahy jsou patrné kruhové sloupové jámy s plochým dnem jako pozůstatek po nadzemní dřevěné konstrukci. Foto archiv ARCHAIA Brno.

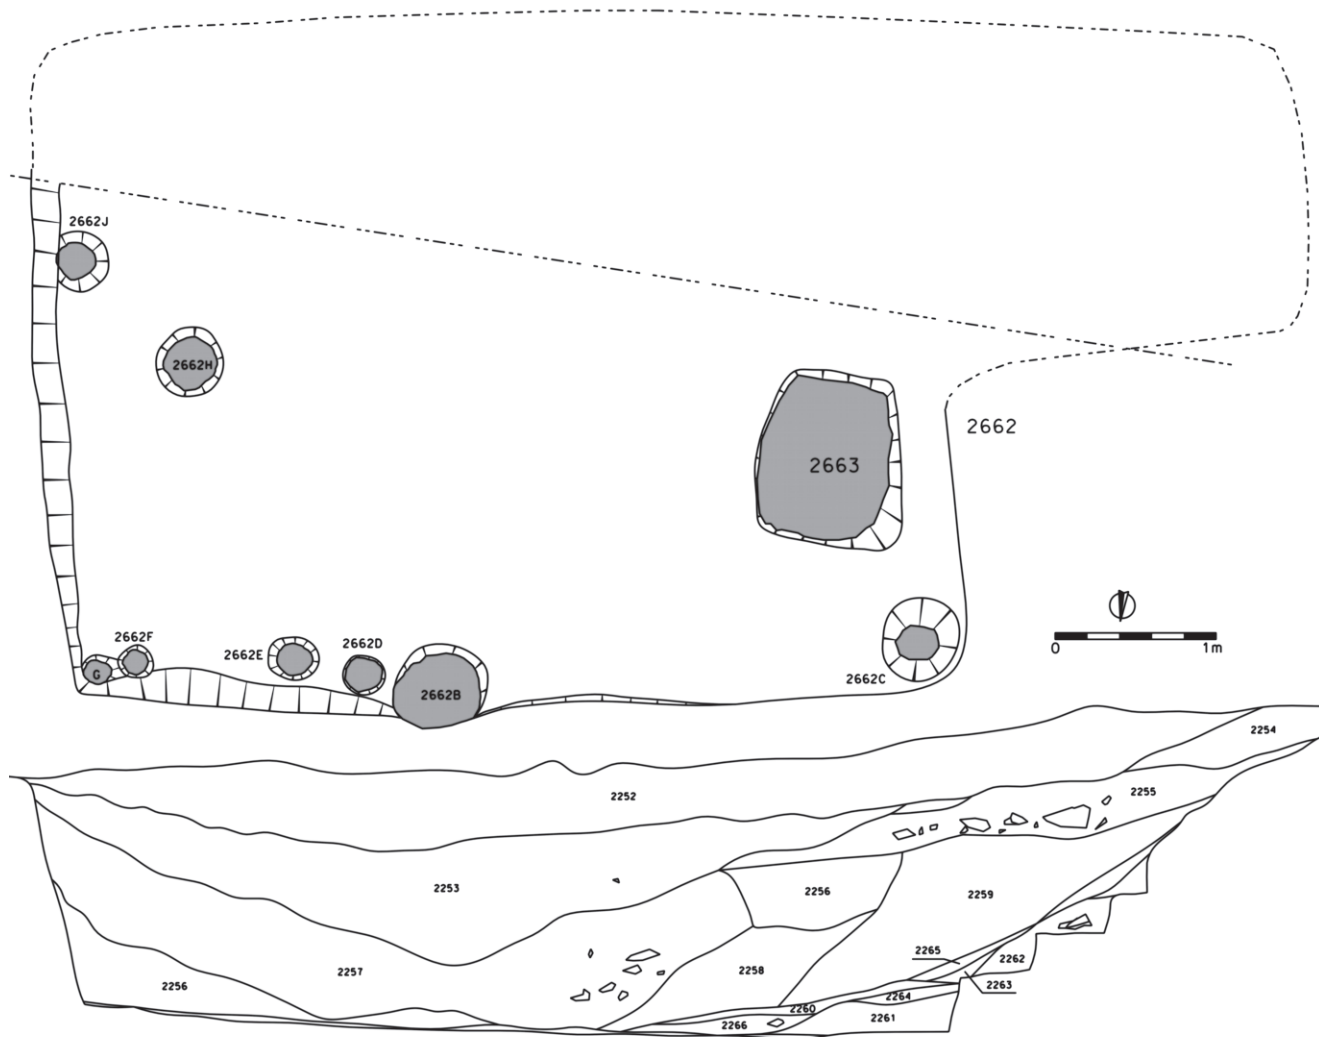
Obr. 171. Staré Hory I (výzkum 2002), pozůstatek dřevohliněné zahloubené stavby 2662. Celkový pohled na objekt po dokončení exkavace převážně zánikové výplně, avšak s ponecháním kontrolního řezu stratigrafií suterénu. V úrovni podlahy jsou patrné kruhové sloupové jámy s plochým dnem jako pozůstatek po nadzemní dřevěné konstrukci, vedle vstupní šíje pak pod podlahu vyhloubený sklípek (jáma 2663), který byl součástí funkčního vybavení stavby a ve kterém byla nalezena torza hrncovitých nádob. V dolní části obrázku podélný řez zánikovými vrstvami stavby, na kterém je patrná vstupní šíje se schody.

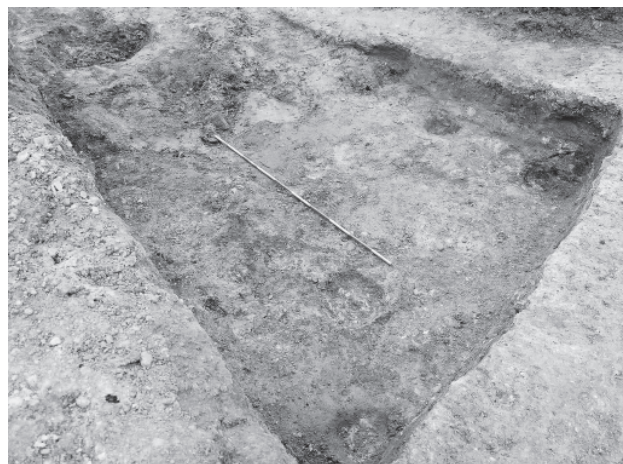
Obr. 172. Staré Hory I (výzkum 2002), pozůstatek dřevohliněné zahloubené stavby 2662. Celkový pohled na objekt po dokončení exkavace převážně zánikové výplně, avšak s ponecháním kontrolního řezu stratigrafií suterénu. Foto archiv ARCHAIA Brno.

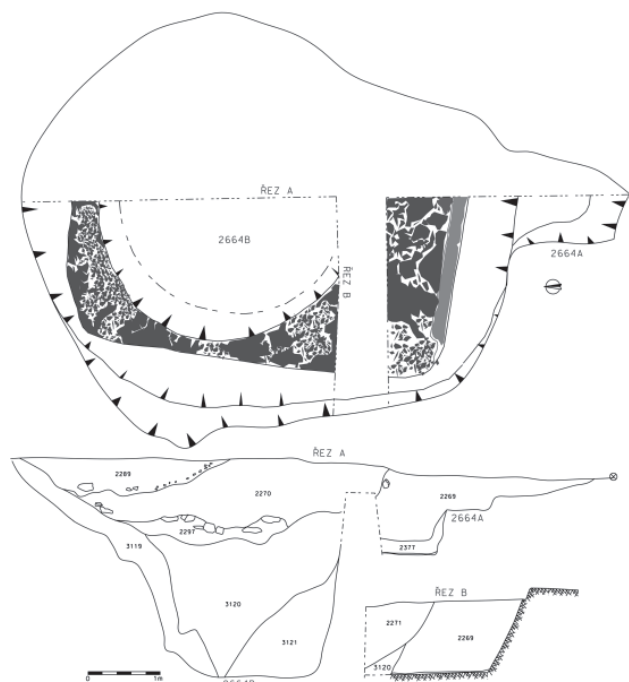
Obr. 173. Staré Hory I (výzkum 2002), pozůstatek dřevohliněné zahloubené stavby 2664A. V horní části obrázku půdorysný plán po exkavaci převážně zánikových výplní s ponecháním kontrolního řezu v hlavní, delší ose objektu. Na půdoryse je patrná kulturní komunikační vrstva v úrovni podlahy objektu. V jižní části, při vyústění vstupní šíje, byl dochován v podobě humózního dřevitého seskupení trámů nebo hranol jako pozůstatek původní dřevěné konstrukce stavby. V dolní části obrázku řez stratigrafie stavby, ze kterého vyplývá druhotné zapuštění kruhové důlní, snad průzkumné jámy 2664B do prostoru stavby. Tato jáma nebyla z technických a bezpečnostních důvodů dokopána. Konstrukce vstupní šíje do suterénu stavby nebyla z terénní situace jasná.

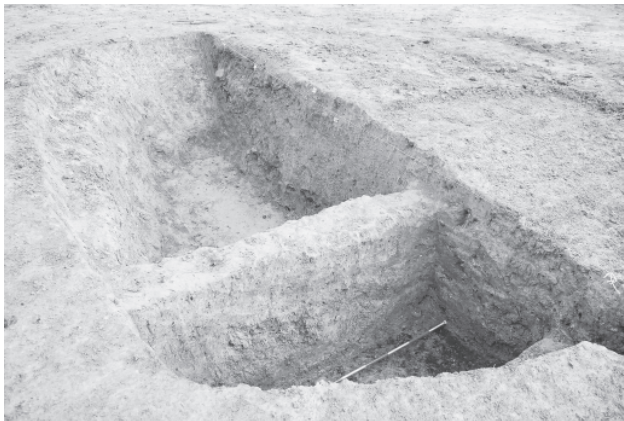
Obr. 174. Staré Hory I (výzkum 2002), pozůstatek dřevohliněné zahloubené stavby 2664A. Celkový pohled na zahloubenou stavbu ve fázi exkavace nejstarších zánikových vrstev. Na kontrolním řezu v hlavní, delší ose objektu je patrný světlejší zásyp důlní jámy 2664B druhotně vyhloubené do původních zánikových stratigrafií stavby se sídlištními komponenty. Foto archiv ARCHAIA Brno.

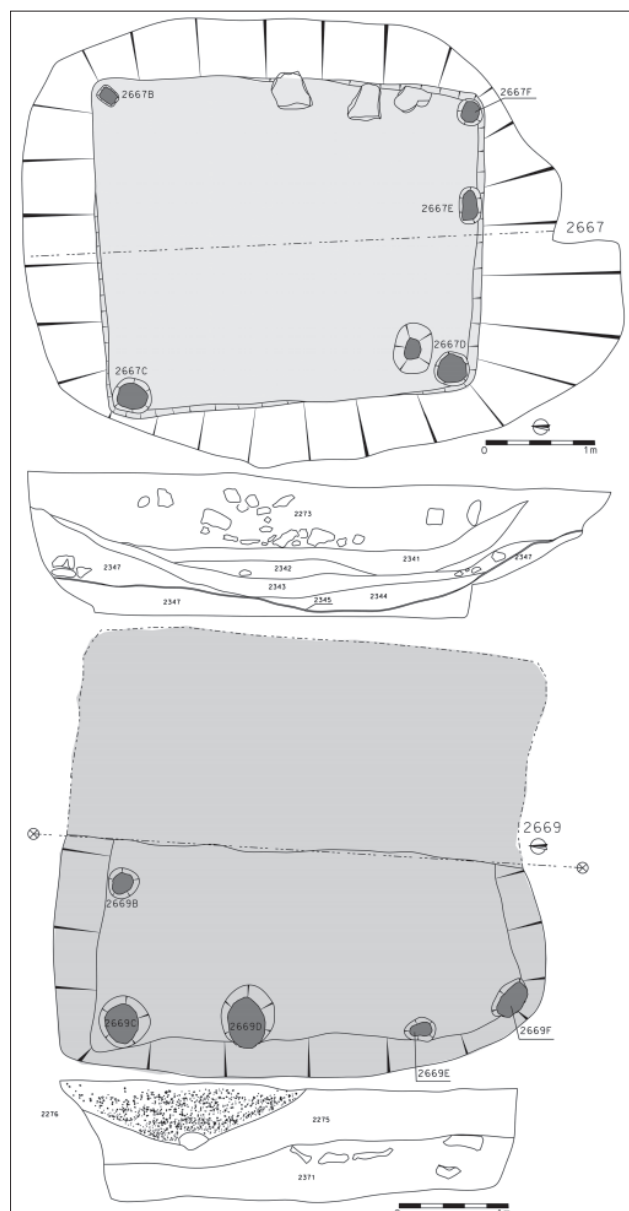
Obr. 175. Staré Hory I (výzkum 2002). Nahoře pozůstatek dřevohliněné zahloubené stavby 2667. V půdoryse patrné v rozích a při kratší stěně v vstupní šíře na jižní straně sloupové jámy, které jsou ve výjimečných případech obdélné (např. jáma 2667B). V podlažní úrovni podél východní stěny suterénu je řada plošších kamenů (rula), považovaných za pozůstatek původního konstrukčního vybavení stavby. Může jít o podkladové kameny pod nejnižší patro dřevěných stěn nebo hranolu tvořícího základní věnec konstrukce. To je možné považovat za opatření statické nebo opatření proti navlhání a hnití dřeva odspoda. Na řezu stratigrafii suterénu v hlavní delší ose jsou patrné převážně zánikové vrstvy. V dolní části obrázku menší nepravidelně čtvercová stavba 2669 bez viditelné vstupní šíře. V rozích jsou patrné mělké sloupové jámy (2669B–F). Ve výplni stavby (dolní část obrázku) se nacházely ve velkém množství komponenty úpravy rud, zejména praní (propraný drčený či stoupaný baryt, uloženina 2276). V úrovni nejstarších zásypů (vrstva 2371) byly patrné větší kameny (rula a žilovina), pocházející pravděpodobně z někdejších obvalů kolem zdejších důlních jam.

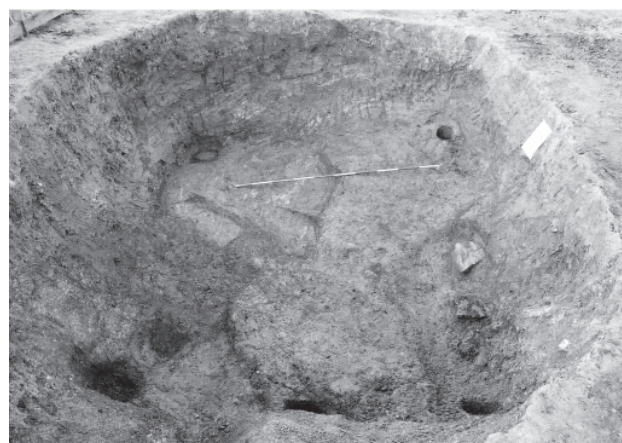
Obr. 176. Staré Hory I (výzkum 2002). Celkový pohled na zaniklou zahloubenou stavbu 2667. V podlažní úrovni jsou v rozích patrné sloupové jámy jako pozůstatky po nosné dřevěné konstrukci stavby. V pravé části snímku řada plochých rulových kamenů. Foto archiv ARCHAIA Brno.

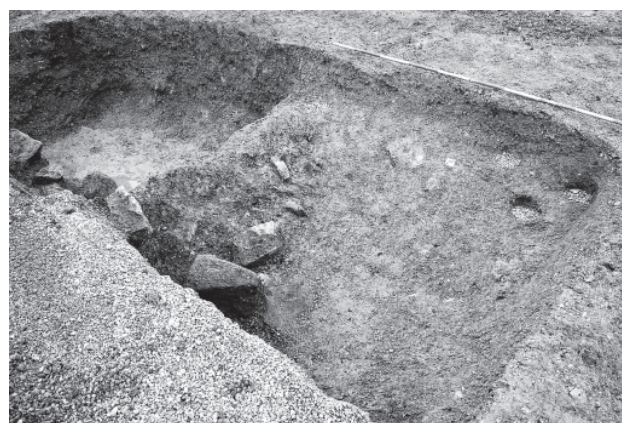
Obr. 177. Staré Hory I (výzkum 2002). Celkový pohled na zaniklou zahloubenou stavbu 2669 ve fázi exkavace svrchních zánikových výplní ve stratigrafii suterénu na úrovni vrstvy 2275. V pravé části snímku je patrná výrazná uloženina 2276, složená z drcebného nebo stoupaného propraného barytu. Přítomné jsou v ní i nalámané rulové kameny, pravděpodobně původně uložené na obvalu některé z blízkých těžních jam. V rohu stavby zachyceny menší kruhové sloupové jamky. Foto archiv ARCHAIA Brno.

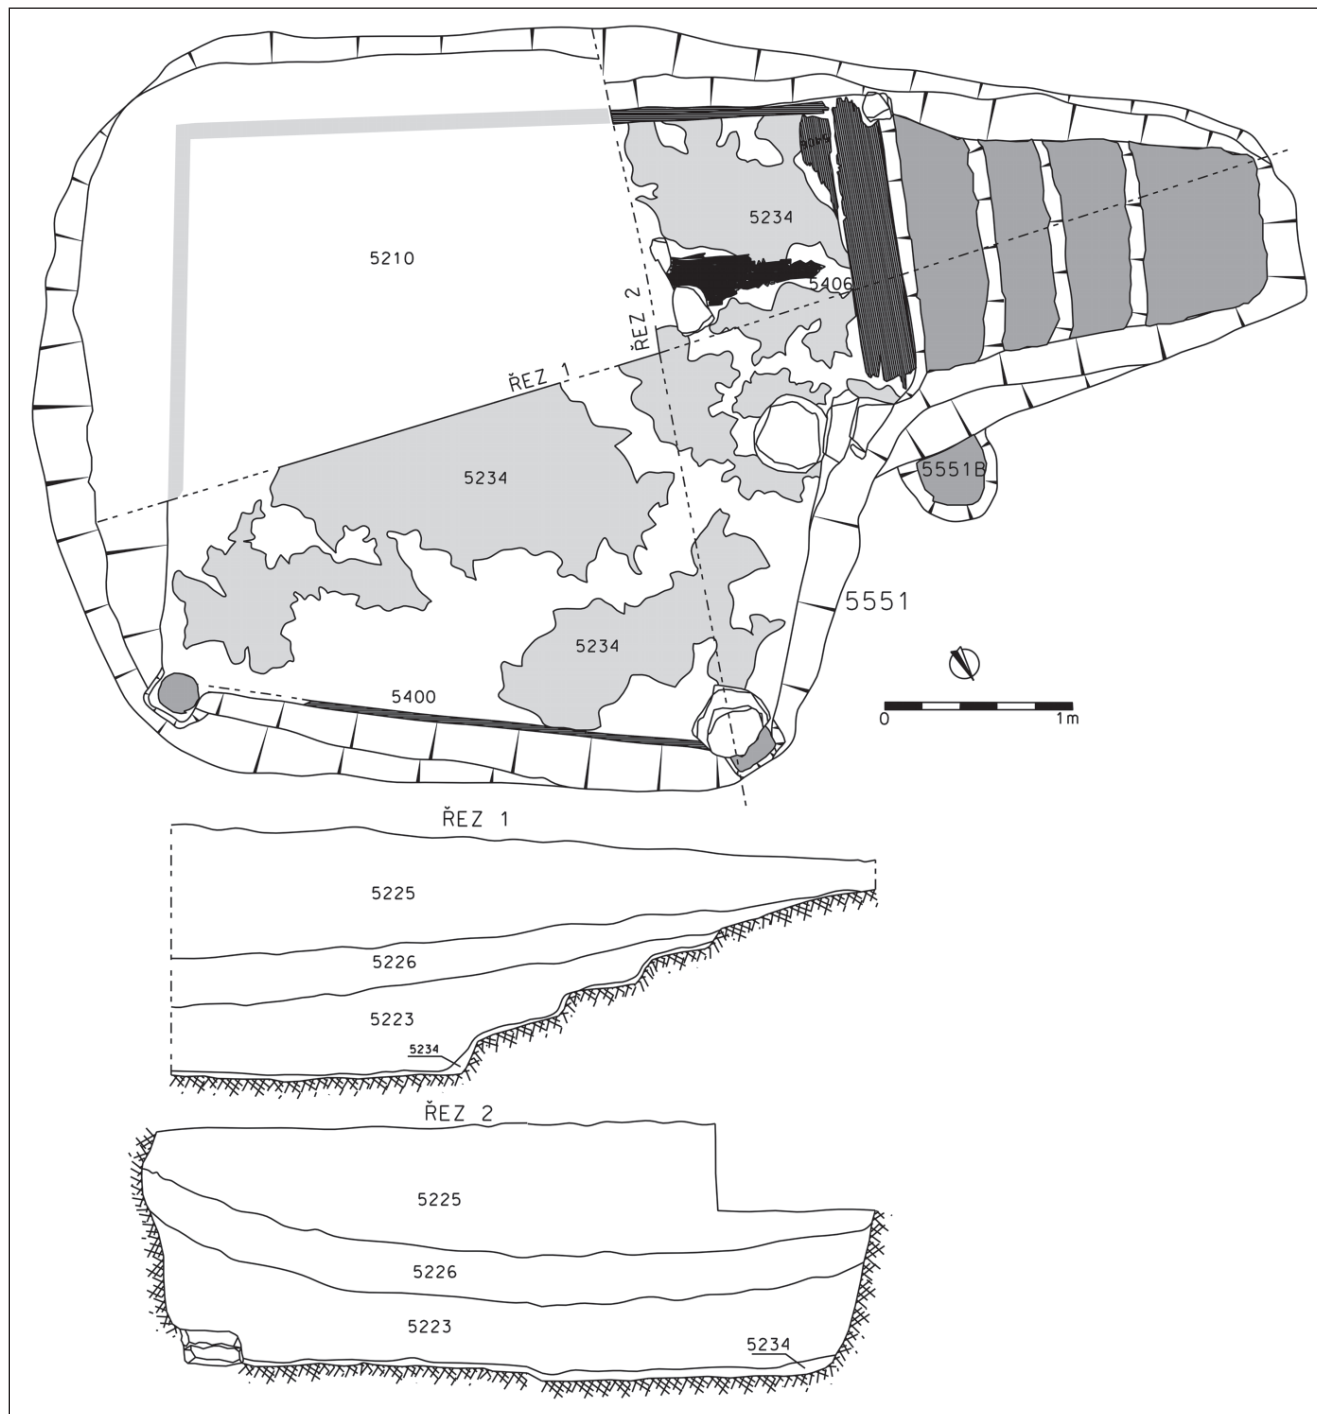
Obr. 178. Staré Hory III (výzkum 2004–5). Pozůstatky zahloubené dřevohliněné stavby 5551. Půdorys se zbytky sekundárně deponovaných i původních dřevěných konstrukcí v úrovni podlahy.

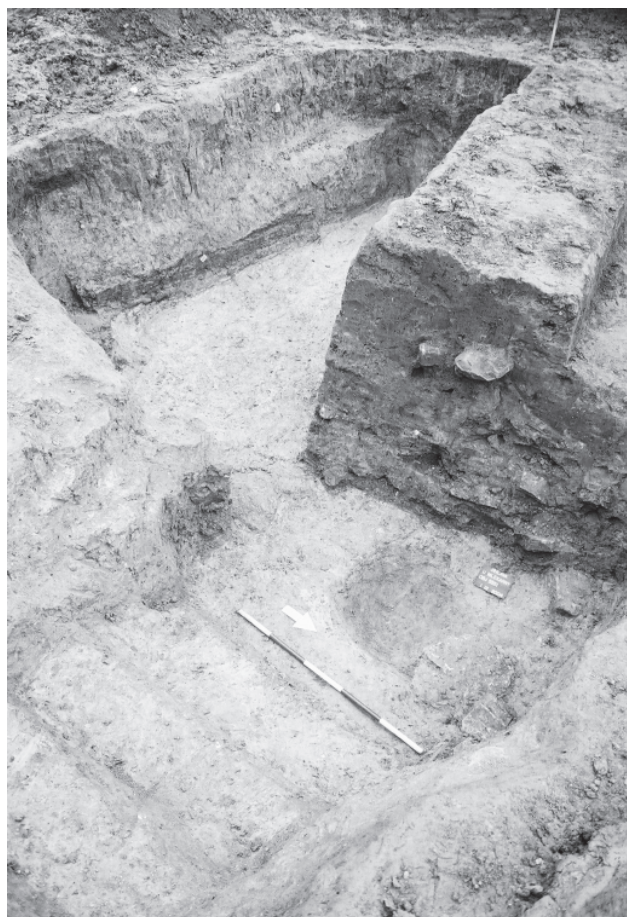
Obr. 179. Staré Hory III (výzkum 2004–5). Pozůstatky zahloubené dřevohliněné stavby 5551. Detail vstupní šíje, kamenných podložek pod sloupky a v pozadí zetlelý zbytek fošny 5400. Foto archiv ARCHAIA Brno.

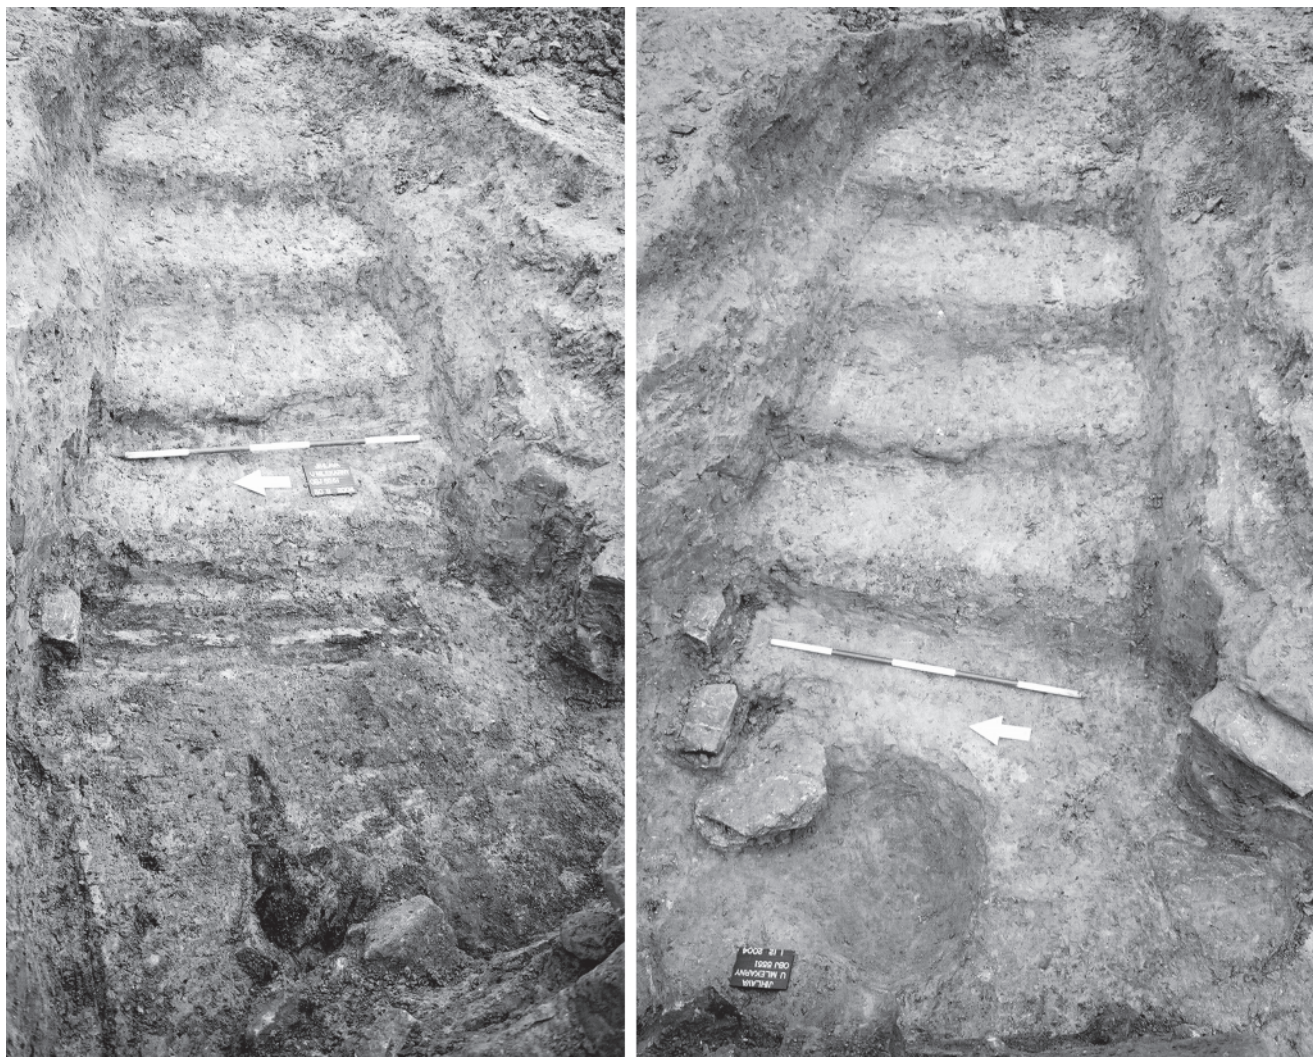
Obr. 180. Staré Hory III (výzkum 2004–5). Pozůstatky zahlobené dřevohliněné stavby 5551. Detail interiéru stavby v prostoru vstupní šije s pozůstatky schodů, původně pravděpodobně dřevěných, vyhloubených (vyřezaných) v podloží ze starokvartérních plastických hlín. V místě napojení šije na interiér sklepa byly v nejstarší zachycené podlažní úrovni nalezeny nevyzvednutelné reliktů dřevěných konstrukcí, pravděpodobně desek, po zhroutilí. V místě nejnižšího schodu vstupní šije též patrné ploché podkladové kameny pod svislé nosné sloupky. Tento prvek plně nahrazoval jinak obvyklejší sloupové jámy. Jde pravděpodobně o opatření proti sesedání stavby a proti vlnutí a hnití sloupů nosné dřevěné konstrukce odspoda. Foto archiv ARCHAIA Brno.

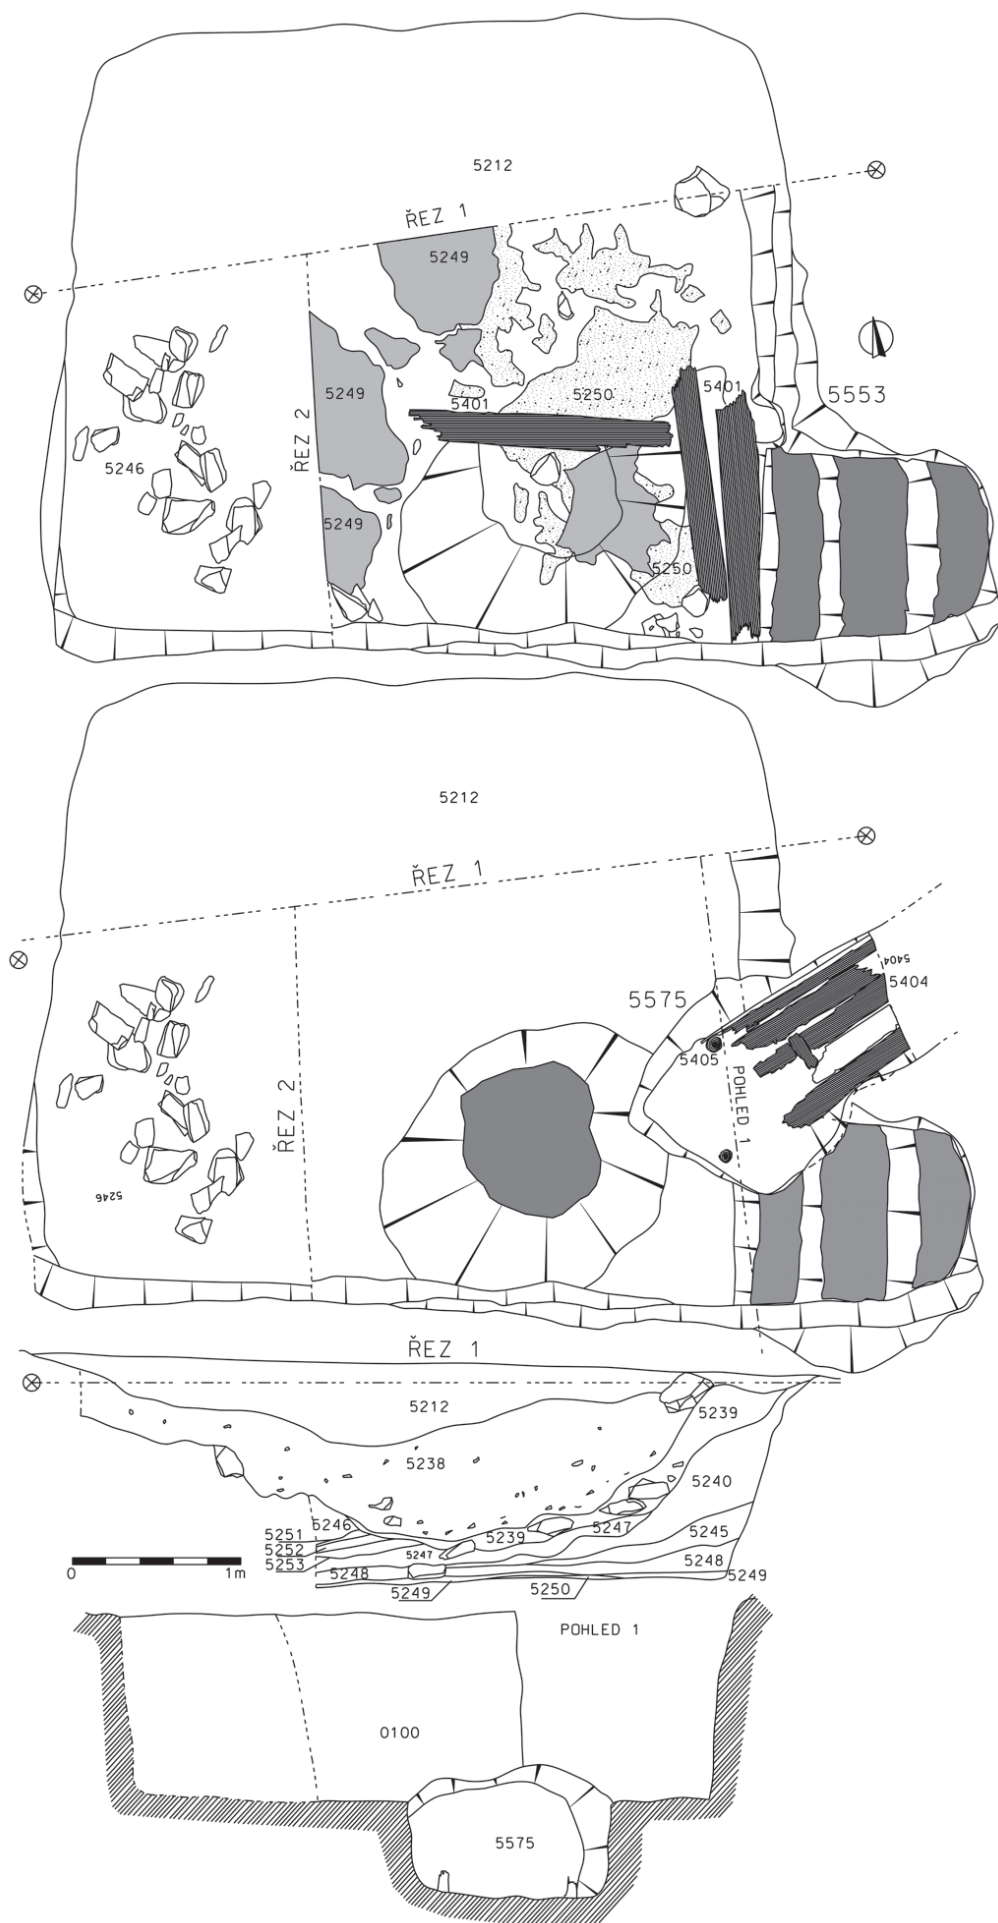
Obr. 181. Staré Hory III (20045). Stavba 5553. Půdorys na komunikační úrovni 5249 a úroveň zhroutilých dřevěných desek 5401 (nahore). Půdorys suterénu stavby po odebrání komunikačních vrstev a destrukcí dřevěných desek a po exkavaci dutého prostoru vedle vstupní šíje, opatřeného výdřevou a považovaného za zásobní sklípek. Ve střední části řez stratografií suterénu s patrnými zánikovými i komunikačními vrstvičkami. V dolní části obrázku průřez s vyznačením vstupní šíje a sklípku 5575.

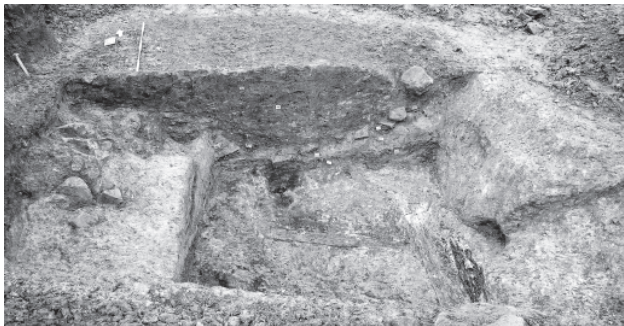
Obr. 182. Staré Hory III (2004-5). Stavba 5553. Celkový pohled na suterén s ponechaným řezem. V podlažní úrovni patrné zhroutčené dřevěné desky v podobě tmavých až černých dřevitých struktur. Foto archiv ARCHAIA Brno.
