Obytný a hospodářský areál

In: Hrubý, Petr. *Jihlava - Staré Hory : archeologický výzkum středověkého důlního, úpravnického a obytného areálu v letech 2002-2006 : příspěvek ke studiu středověkého rudného hornictví*. Klápště, Jan (editor); Měřínský, Zdeněk (editor). Praha: Univerzita Karlova v Praze, Filozofická fakulta, 2011, pp. 148-185

11. OBYTNÝ A HOSPODÁŘSKÝ AREÁL

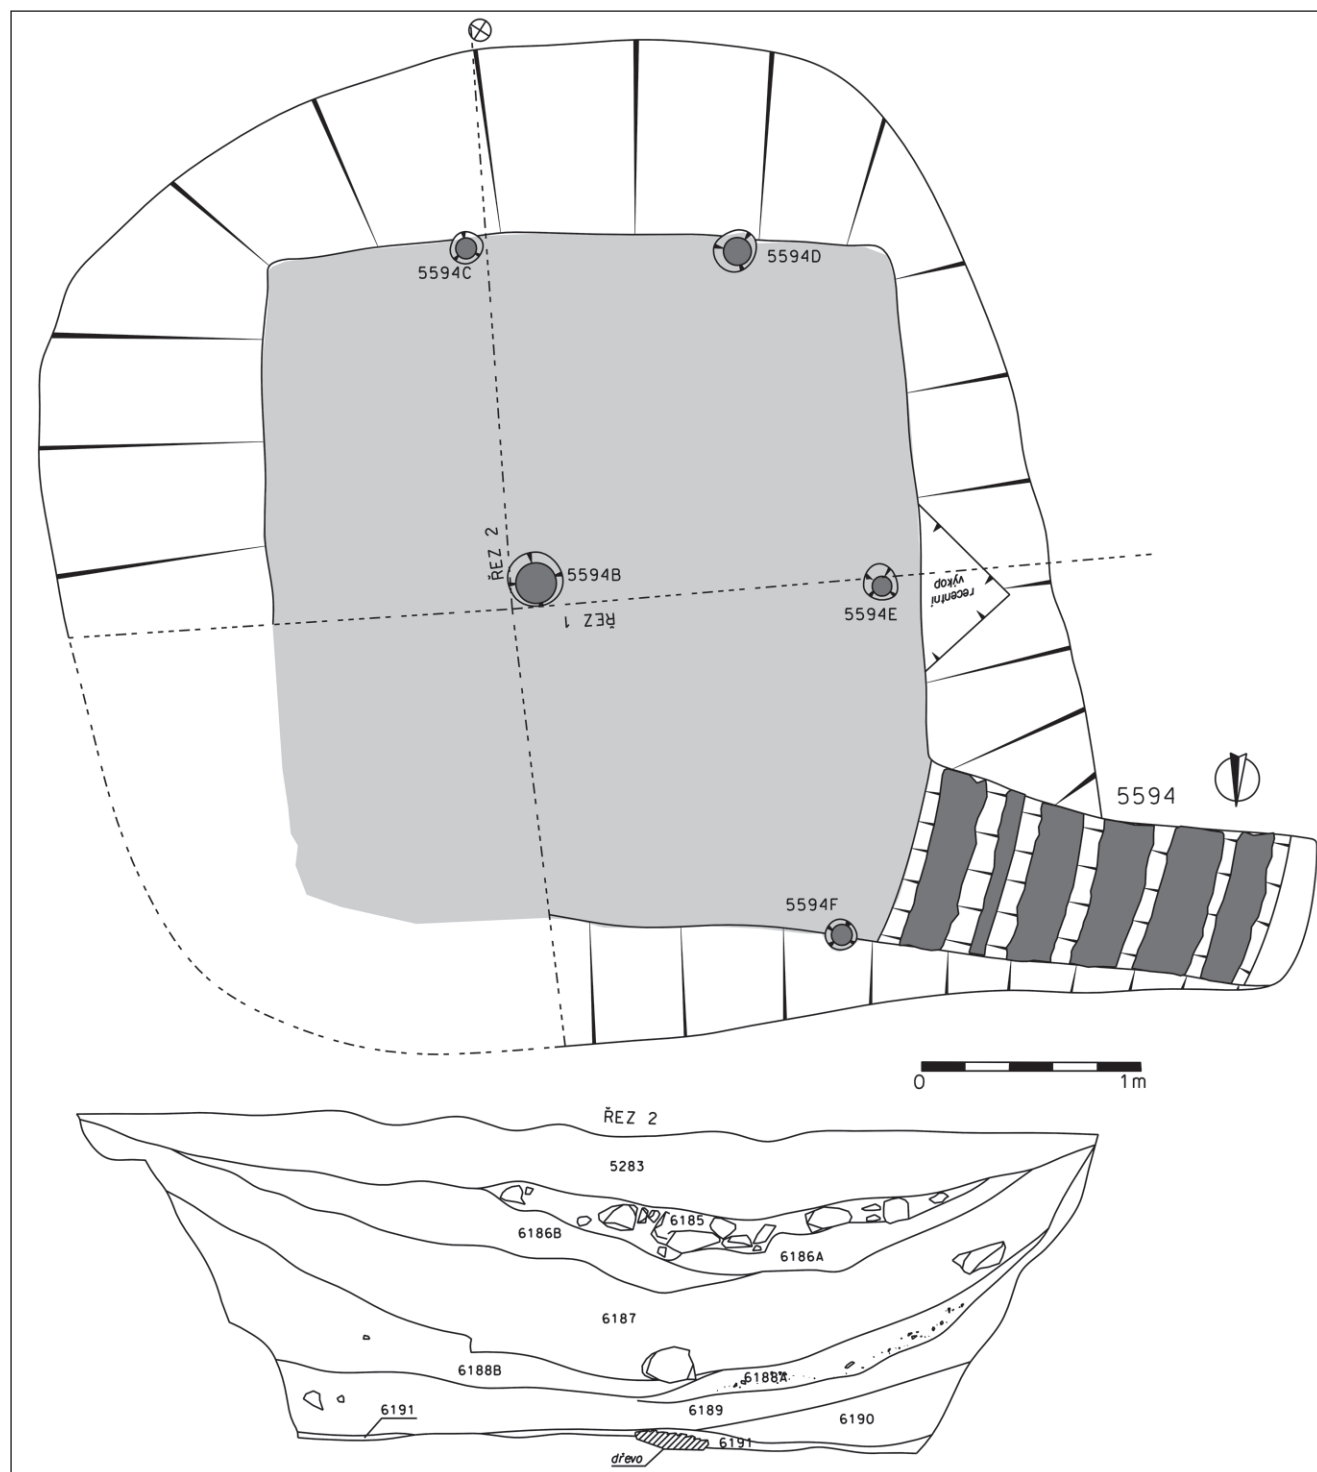
Obr. 183. Staré Hory III (výzkum 2004–5). Pozůstatky zahloubené dřevohliněné stavby 5594. Celkový půdorys v podlažní úrovni se sloupovými jamkami. Dole řez stratografiemi zásypu suterénu.

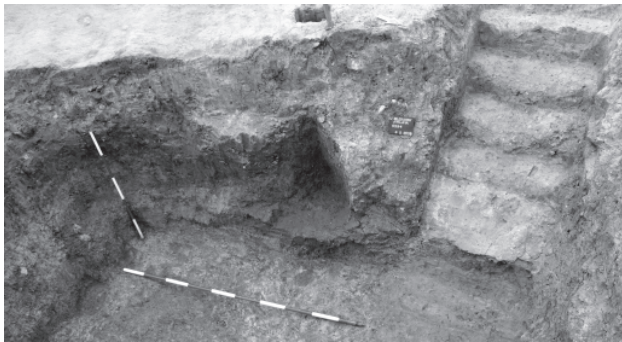
Obr. 184. Staré Hory III (výzkum 2004-5). Pozůstatky zahloubené dřevohliněné stavby 5594. Nahoře celkový pohled na objekt, dole vstupní šije. Foto archiv ARCHAIA Brno.

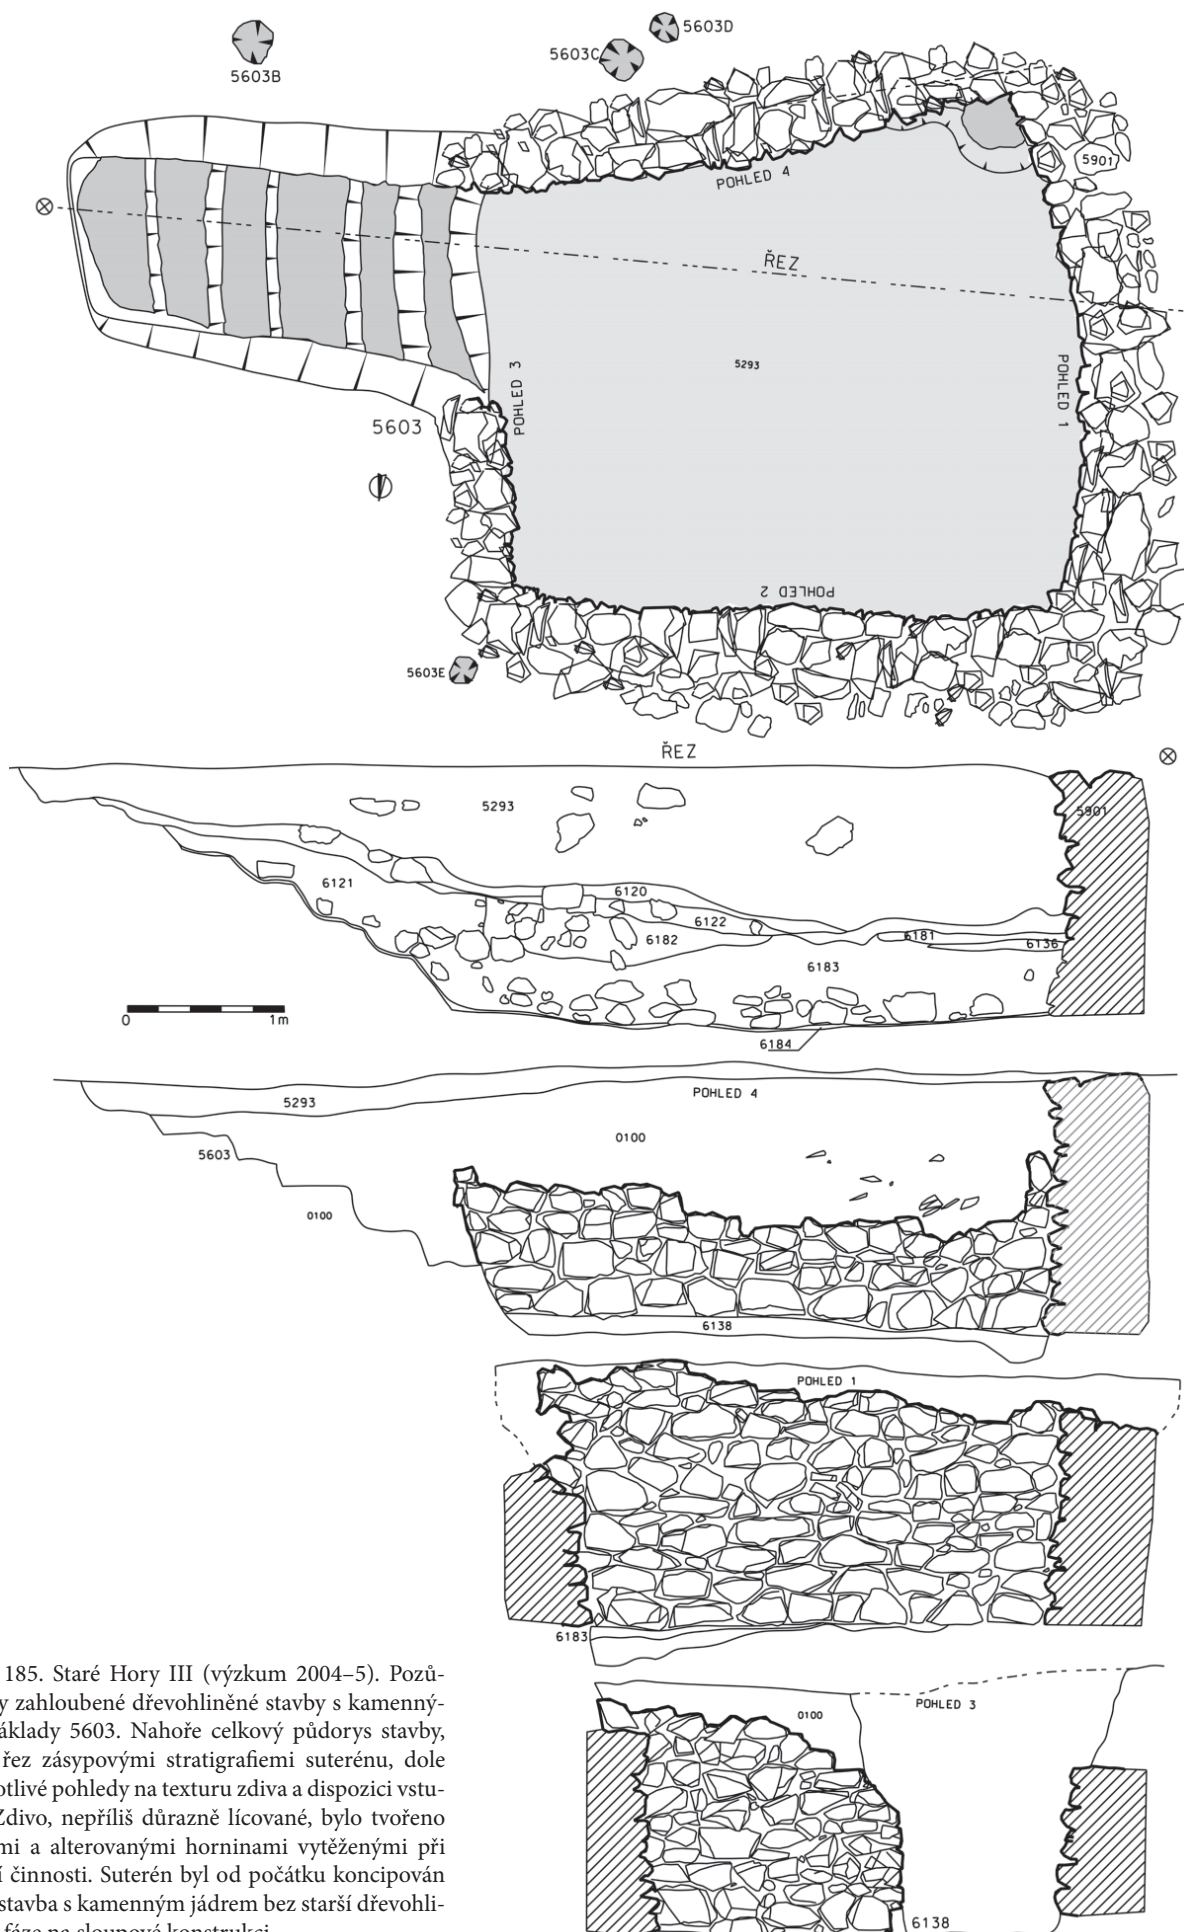
Obr. 185. Staré Hory III (výzkum 2004–5). Pozůstatky zahloubené dřevohliněné stavby s kamennými základy 5603. Nahoře celkový půdorys stavby, dále řez zásypovými stratigrafiemi suterénu, dole jednotlivé pohledy na texturu zdiva a dispozici vstupu. Zdivo, nepříliš důrazně licované, bylo tvořeno žilnými a alterovanými horninami vytěženými při důlní činnosti. Suterén byl od počátku koncipován jako stavba s kamenným jádrem bez starší dřevohliněné fáze na sloupové konstrukci.

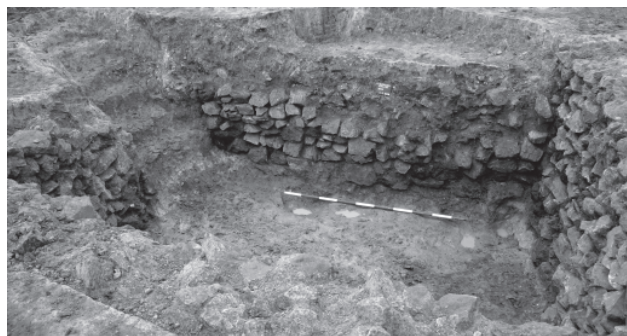
Obr. 186. Staré Hory III (výzkum 2004–5). Pozůstatky zahloubené dřevohliněné stavby s kamennými základy 5603. Celkový pohled na objekt po exkavaci všech zásypů a po vyčištění spár v kamenném základovém zdivu suterénu. Foto archiv ARCHAIA Brno.

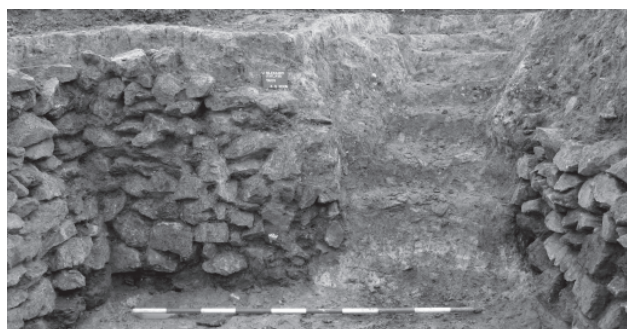
Obr. 187. Staré Hory III (výzkum 2004–5). Pozůstatky zahloubené dřevohliněné stavby s kamennými základy 5603. Ortogonální pohled na texturu vnitřního líce zdiva v průčelí suterénu se vstupní šjí ve fázi exkavace téměř všech uloženin ve výplni stavby, avšak s ponecháním nejstarších horizontálních vrstev, vzniklých bezprostředně po zániku stavby, nebo jako úprava suterénu v době jeho existence (nahore). Tentýž pohled po odebrání všech kulturních vrstev až na podloží. Foto archiv ARCHAIA Brno.

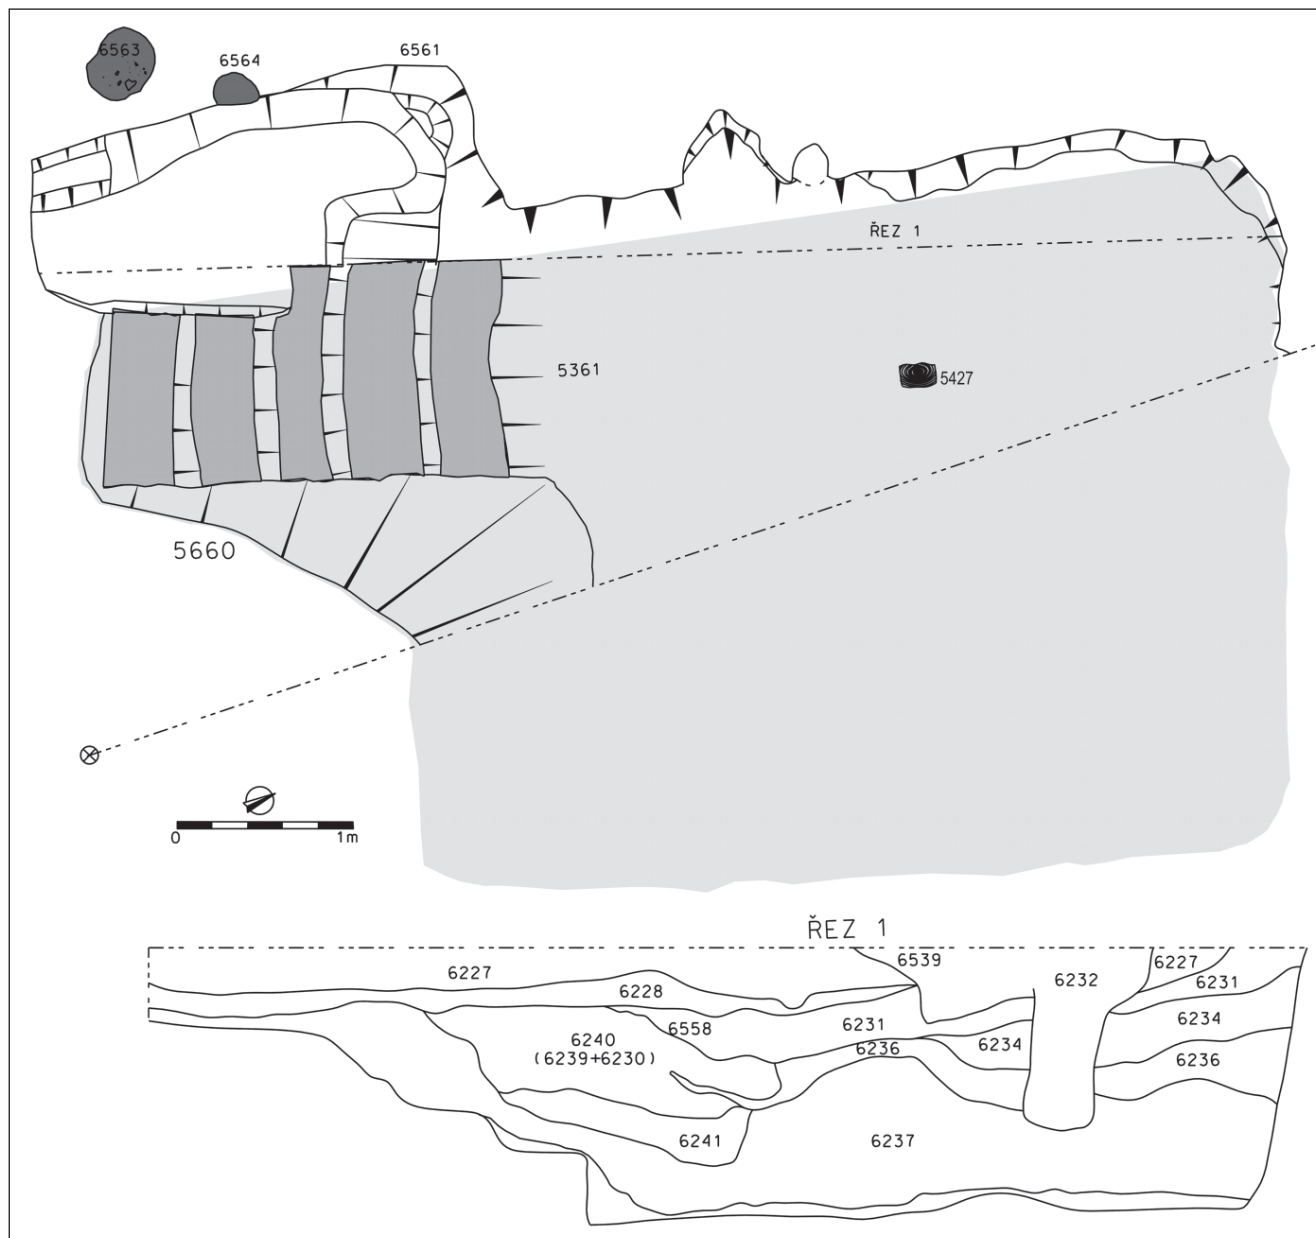
Obr. 188. Staré Hory III (výzkum 2004–5). Pozůstatky zahloubené dřevohliněné stavby 5660. Celkový půdorys v prozkoumaném rámci a s vynesáním předpokládaného rozsahu stavby v ploše mimo výzkum. Dole řez stratigrafií zásypu suterénu.

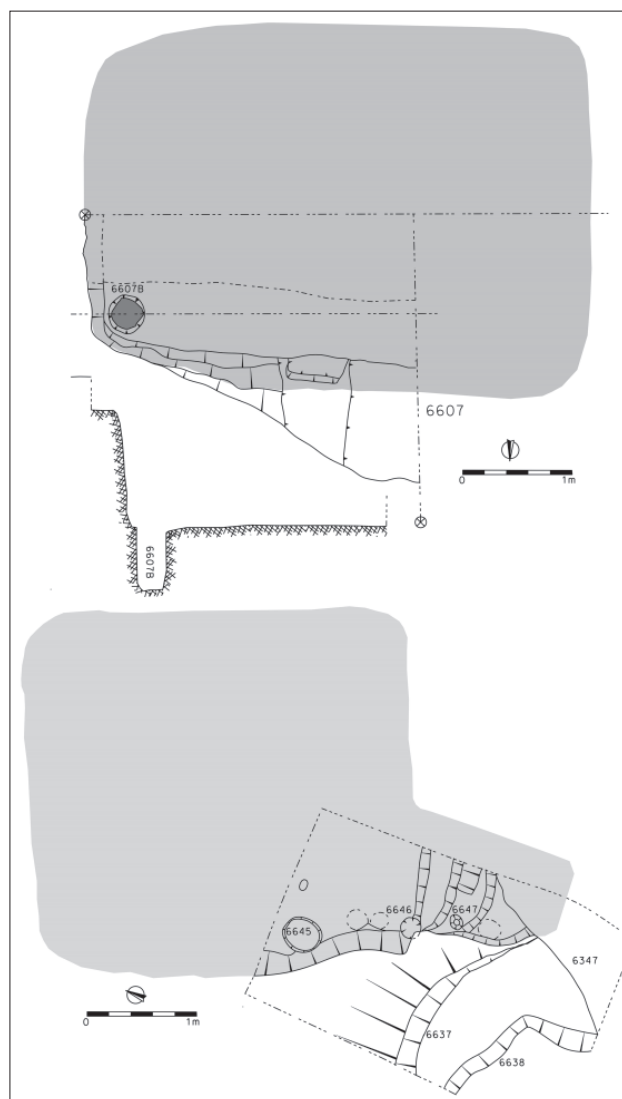
Obr. 189. Staré Hory III (výzkum 2004–5). Nahoře pozůstatky zahloubené dřevohliněné stavby 6607, jejíž přesný rozsah, tvar a rozměry nejsou známy, poněvadž byla značně poškozena recentními výkopy pro kanalizaci. V jediném nepoškozeném nároží se nacházela sloupová jáma jako doklad původní nosné dřevěné konstrukce suterénu a nadzemní části stavby. Ve výplni se nacházelo velké množství mazanic po požáru stavby. Dole stavba 6638, zkoumaná v severovýchodní části lokality Staré Hory III v roce 2005. Její rozměry, tvar a rozsah nejsou rovněž známy, poněvadž většina objemu objektu se nacházela mimo výzkumnou plochu. Zachycena byla pouze část vstupní šíje se schody a se sloupovými jámami po původních dřevěných nosných konstrukcích stavby. Ty byly umístěny podél stěny.

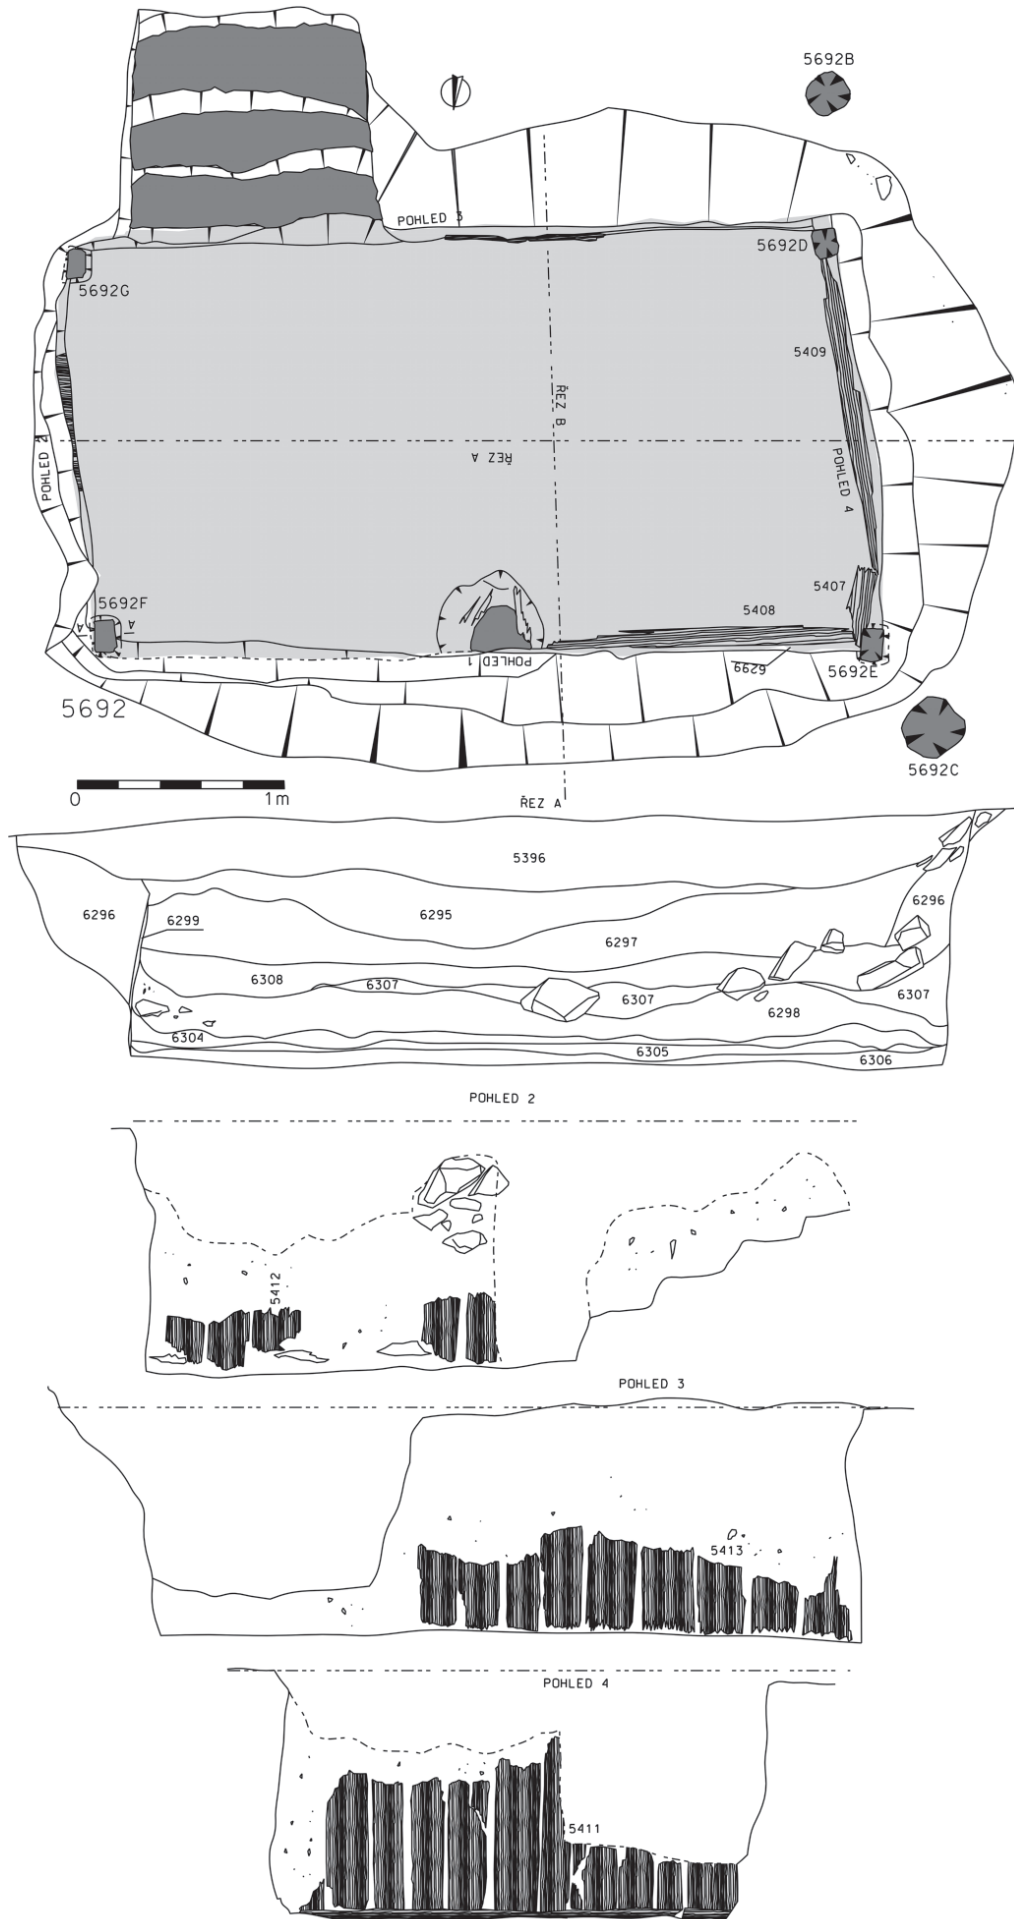
Obr. 190. Staré Hory III (výzkum 2004–5). Pozůstatky zahloubené dřevohliněné stavby 5692. Půdorys s dochovanými zbytky dřevěných konstrukcí, řez stratigrafií a pohledy na unikátně dochované otisky desek tvořících někdejší stěny suterénu.

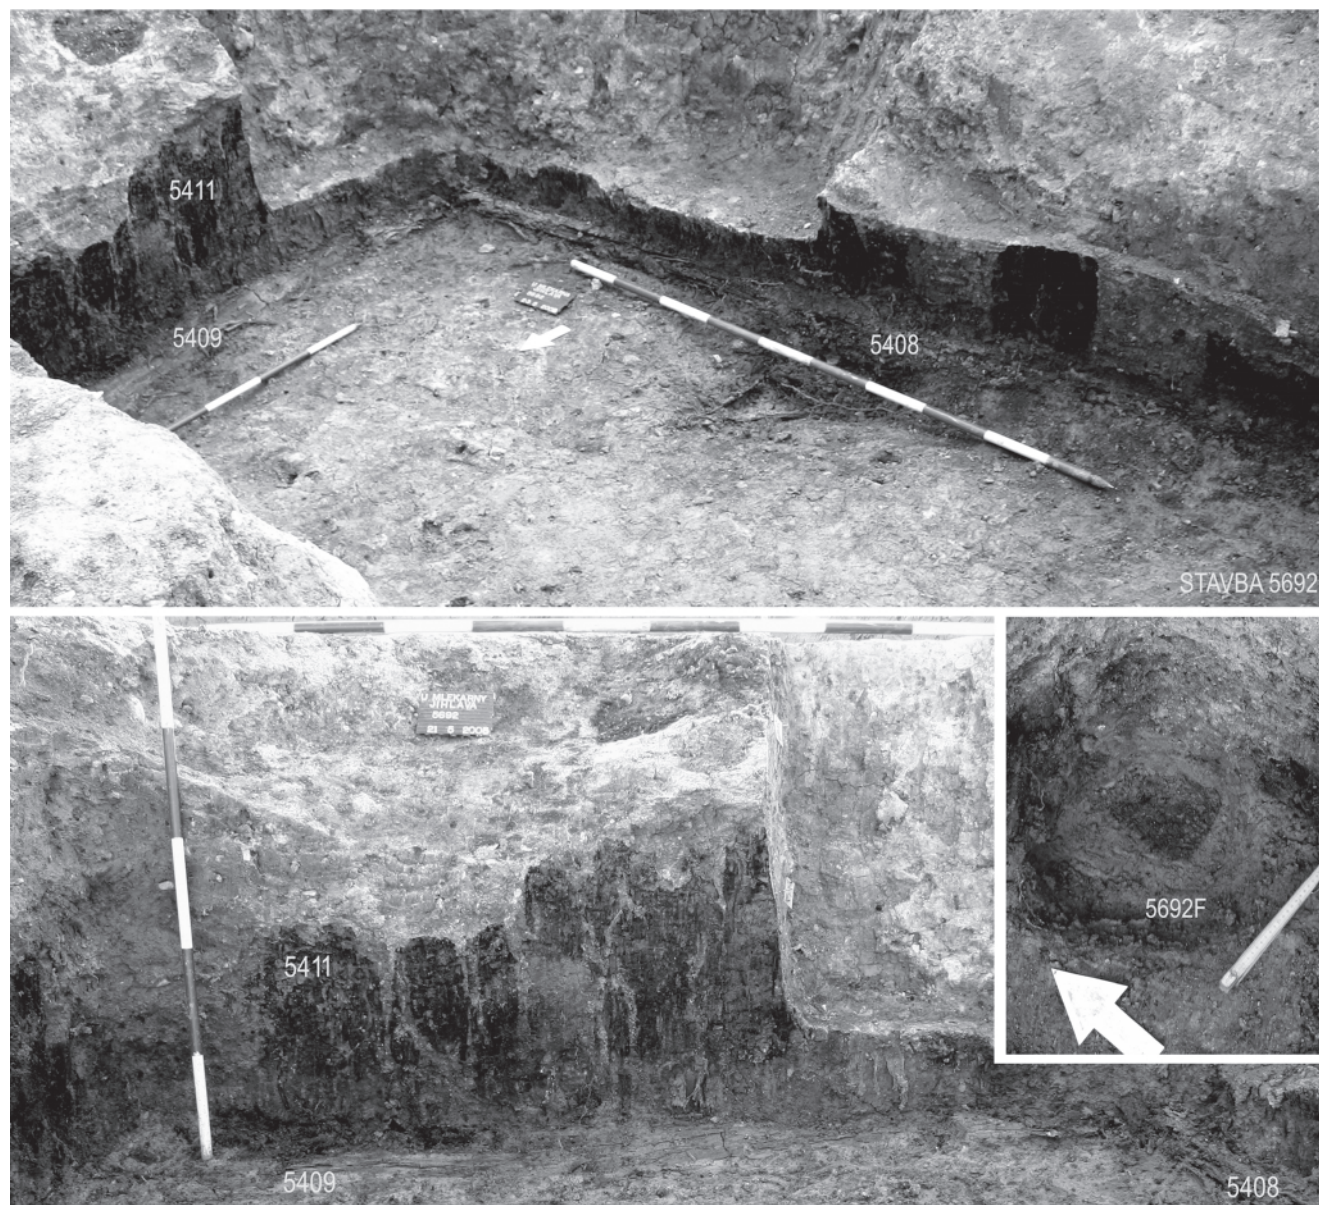
Obr. 191. Staré Hory III (výzkum 2004–5). Pozůstatky zahloubené dřevohliněné stavby 5692. Celkový pohled na objekt, na jehož stěnách jsou dochované otisky vertikálních dřevěných desek. Vstupní šíje je k půdorysu připojena na delší straně sklepa. Foto archiv ARCHAIA Brno.

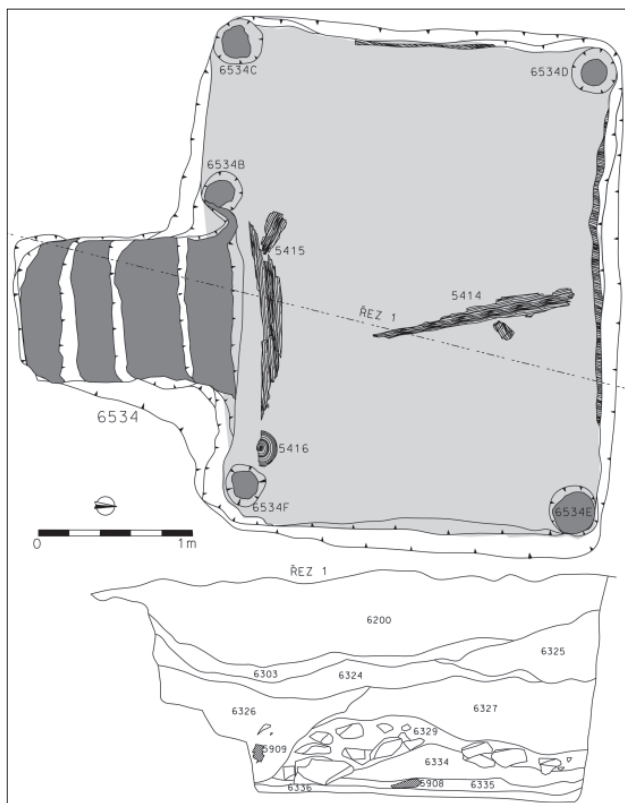
Obr. 192. Staré Hory III (výzkum 2004–5). Pozůstatky zahloubené dřevohliněné stavby 6534. Nahoře půdorys s dochovanými dřevěnými konstrukčními prvky, dole řez stratografií suterénu stavby.

Otisky omazu prosté hliněné vertikální stěny výkopu sklepa: Jedná se o jediný případ, a sice suterénu 6534 na lokalitě Staré Hory III. Zde byla na delší straně naproti vstupní šíji nalezena fragmentárně stěna výkopu do podloží pro suterén, která byla velmi pravděpodobně záměrně omazána, přičemž tento omaz se při požáru vypálil a dochoval zčásti v původní pozici na stěně a zčásti destruovaný a zhroutil spolu s ostatními komponenty ve výplni suterénu. Mocnost, do které byly tyto prvky vypáleny a následkem destrukce se oloupaly, je různá, avšak pohybuje se mezi 3–5 cm.

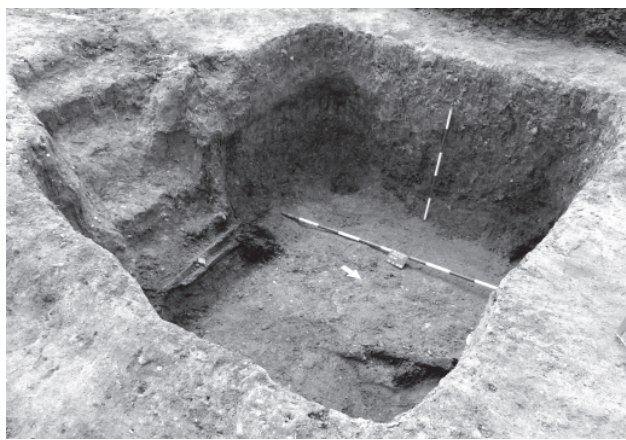
Obr. 193. Staré Hory III (výzkum 2004–5). Pozůstatky zahloubené dřevohliněné stavby 6534. Celkový pohled na suterén stavby po odebrání všech výplní. Foto archiv ARCHAIA Brno.

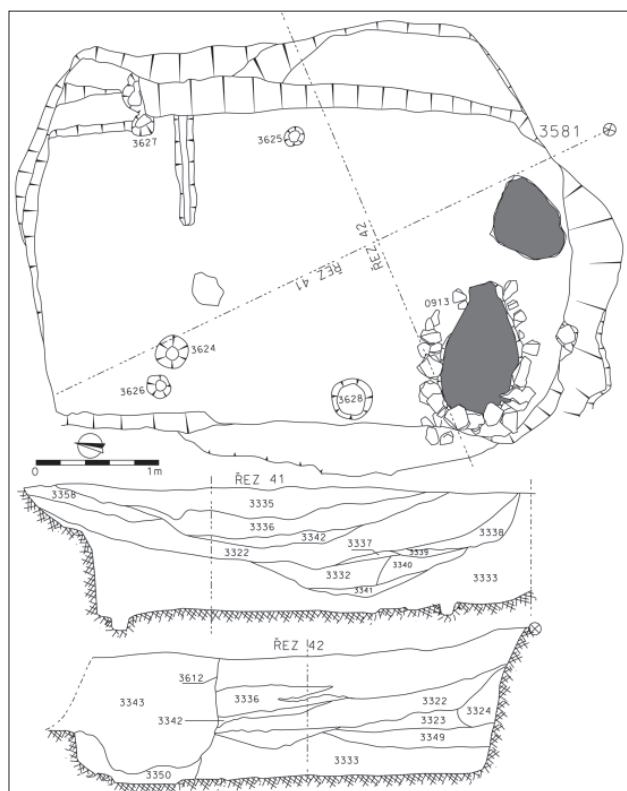
Obr. 194. Staré Hory III (výzkum 2006). Pozůstatky za-hloubené dřevohliněné stavby 3581. Celkový půdorys stavby. V jižní části interiéru se nachází picka s kamennou konstrukcí stěny 0911. V severovýchodní části krátká vstupní šíje. V dolní části obrázku řezy stratografií výplně stavby.

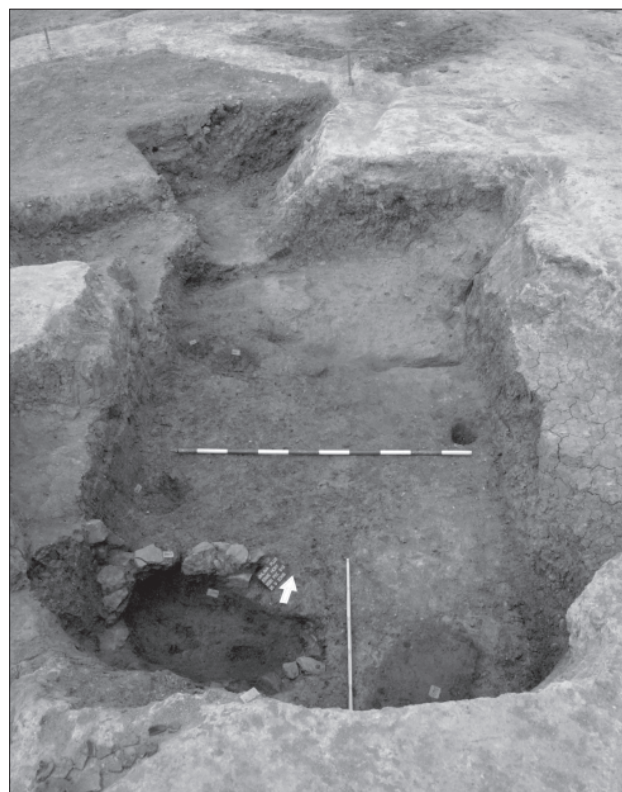
Obr. 195. Staré Hory III (výzkum 2006). Pozůstatky zahloubené dřevohliněné stavby 3581 s píčkou 0911 v in-teriéru. Foto archiv ARCHAIA Brno.

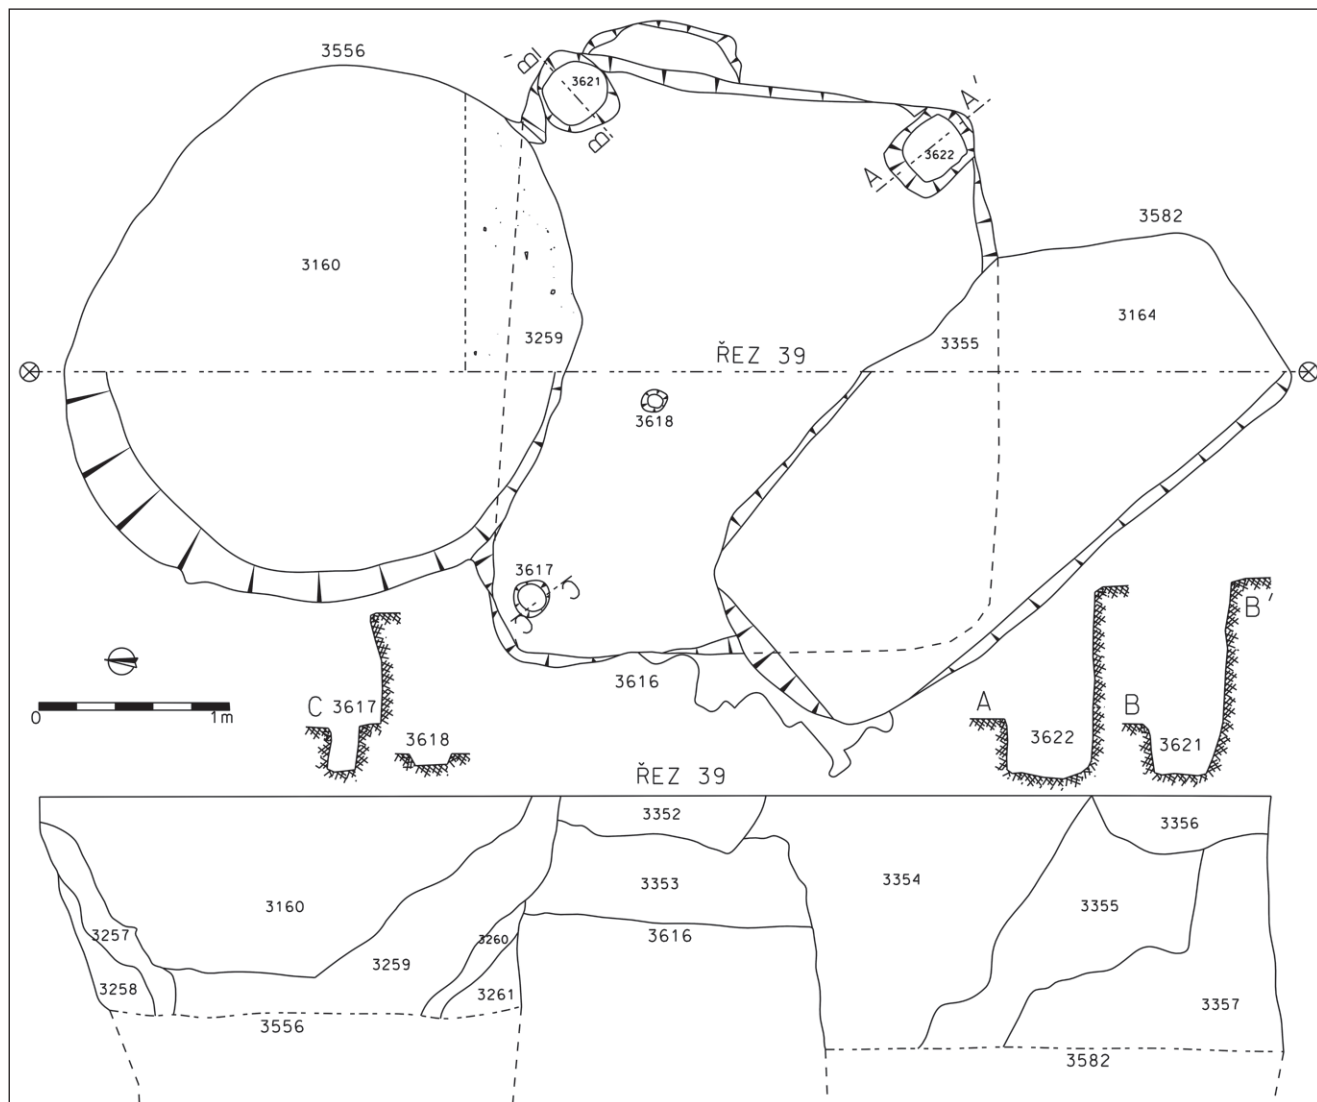
Obr. 196. Staré Hory III (2006). Pozůstatky zahloubené dřevohliněné stavby 3616, narušené důlními aktivitami.

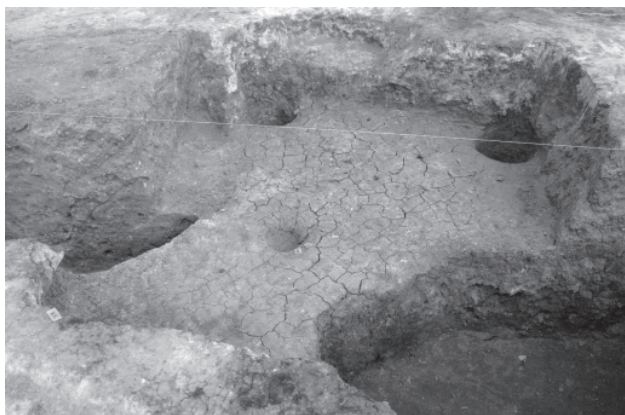
Obr. 197. Staré Hory III (2006). Celkový pohled na pozůstatky zahloubené dřevohliněné stavby 3616, narušené mladšími důlními aktivitami. Foto archiv ARCHAIA Brno.

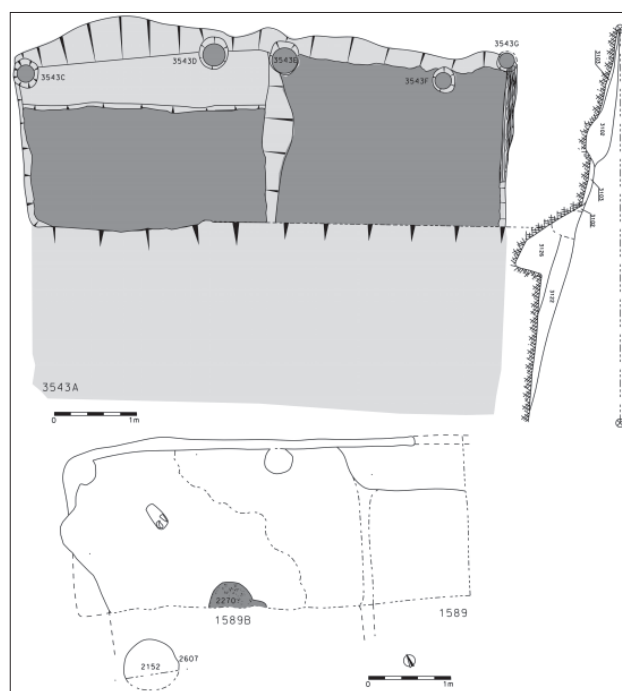
Obr. 198. Staré Hory I (výzkum 2002). Nahoře půdorys atypické stavby 3543A, dole půdorys lehčí nezahmloubené stavby 1598.

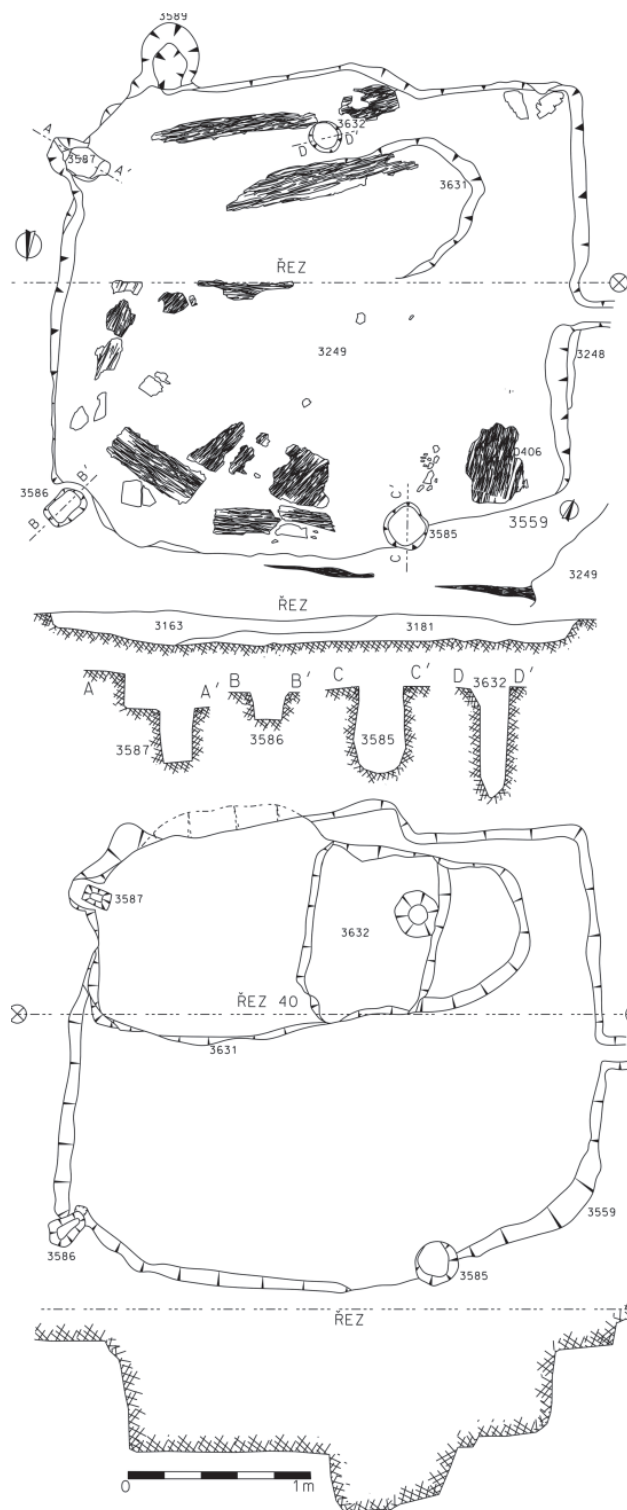
Obr. 199. Staré Hory III (výzkum 2006). Nahoře půdorys nezahlobené dřevěné stavby 3559 v úrovni požárové destrukce se zhroutenými a zuhelnatělými zbytky dřevěných prken. Řez jednoduchou stratografií pozůstatků interiéru stavby a profily sloupových jam po nosných dřevěných sloupech, pravděpodobně tesařsky opracovaných. V dolní části obrázku je půdorys stavby 3559 po odstranění požárových a dílem i komunikačních vrstev v rámci stavby a po odebrání zásypů podpodlažního objektu, považovaného za zásobní sklípek 3631. Úplně dole pak celkový průřez stavbou a sklípkem 3631.

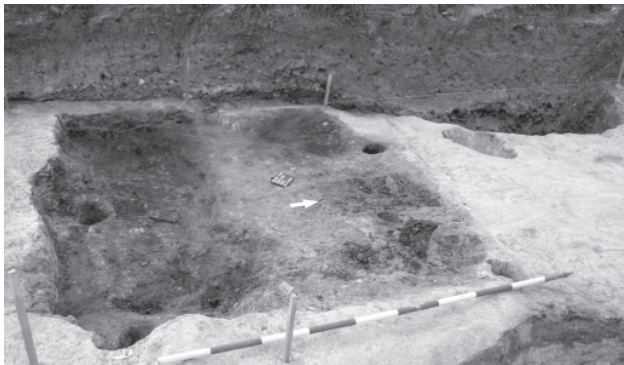
Obr. 200. Staré Hory III (výzkum 2006). Celkový pohled na nezahloubenou dřevěnou stavbu 3559 v úrovni požárových vrstev a po odebrání výplní sloupových jamek. Foto archiv ARCHAIA Brno.

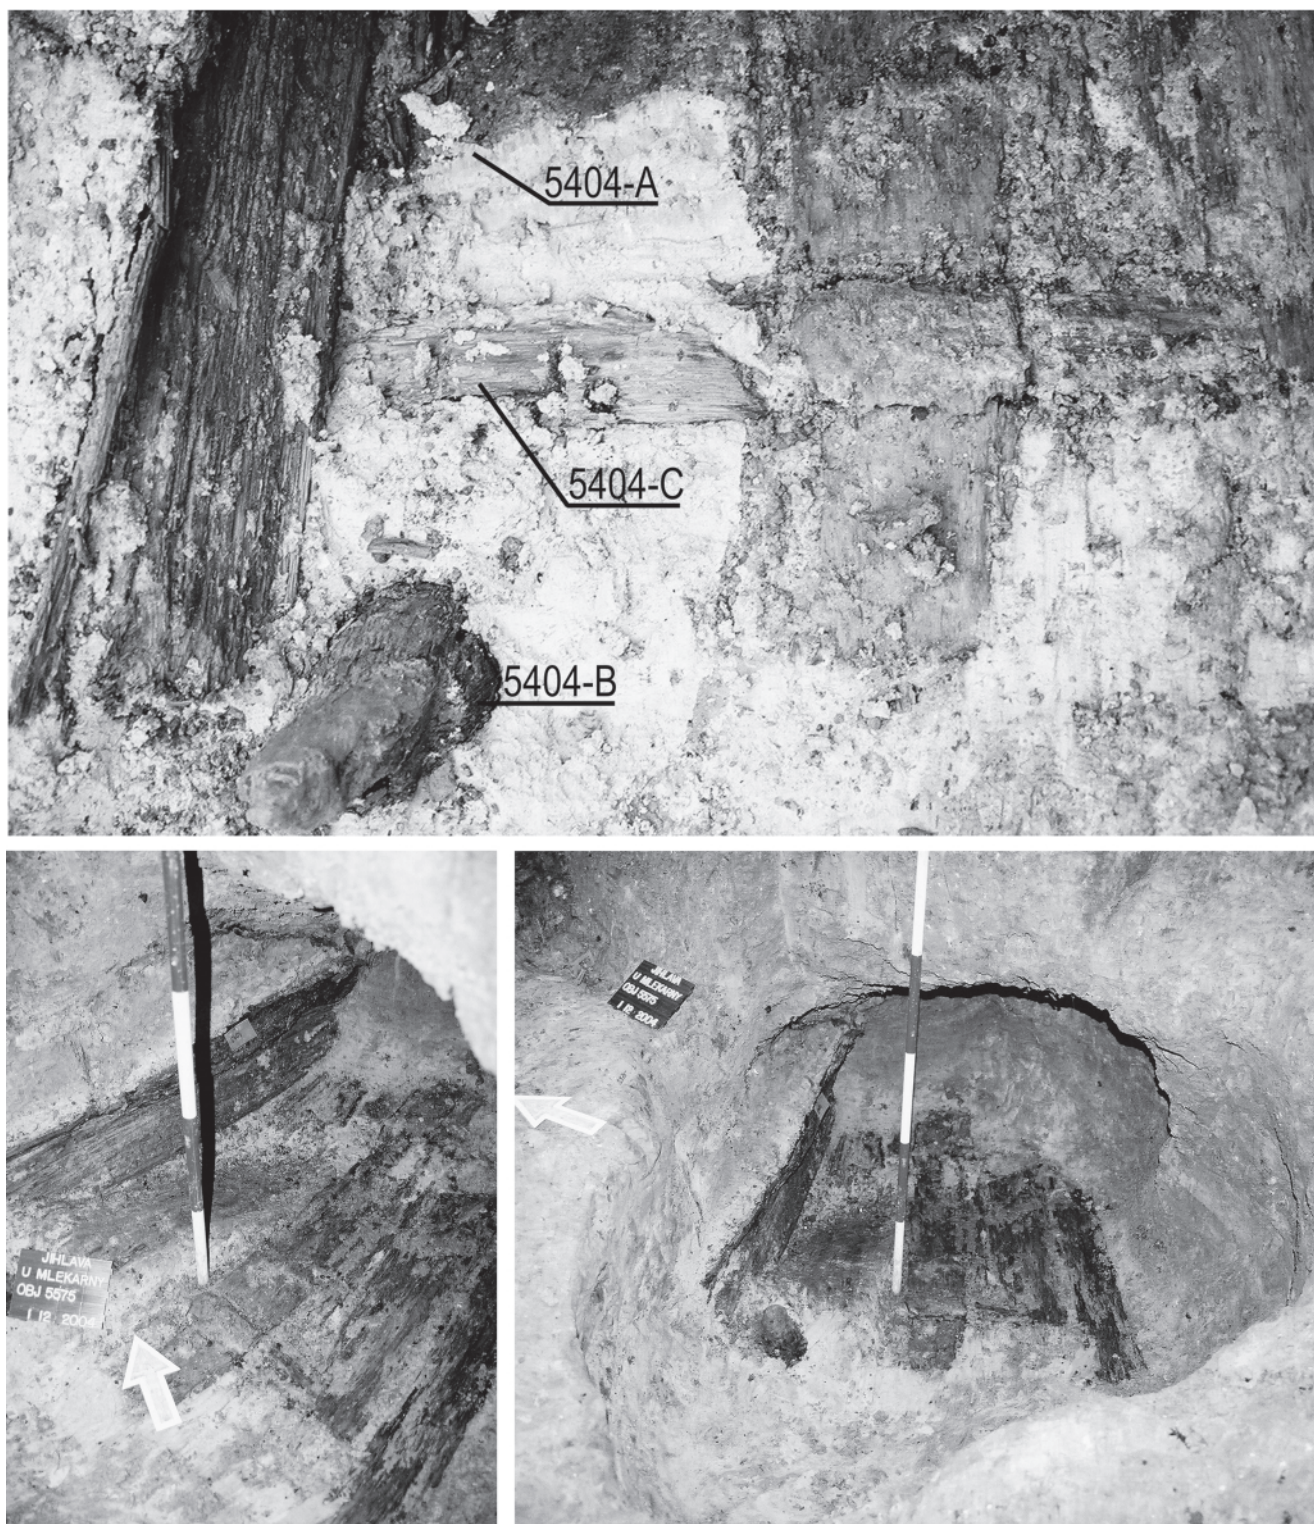
Obr. 201. Nahore: Jihlava – Staré Hory III. Detailní pohled na vybavení dřevem obloženého sklípku 5575, vydlabaného vedle vstupní šije při kratší stěně suterénu 5553. Ten se nacházel v těsném sousedství se stavbou 5551 a byl i stejně orientován. Ve sklípku byla rozlišena prkna nezjistitelné tloušťky, pouze v jednom případě vyzvednutelná (5404A). Z dalších prvků odkorněný zahrocený kůl nebo tyč a menší tesané dřevo, spojující podélně ložená prkna ve sklípku (též srovnej Obr. 527). Dole celkové pohledy na sklípek 5575. Foto Archiv ARCHAIA Brno.

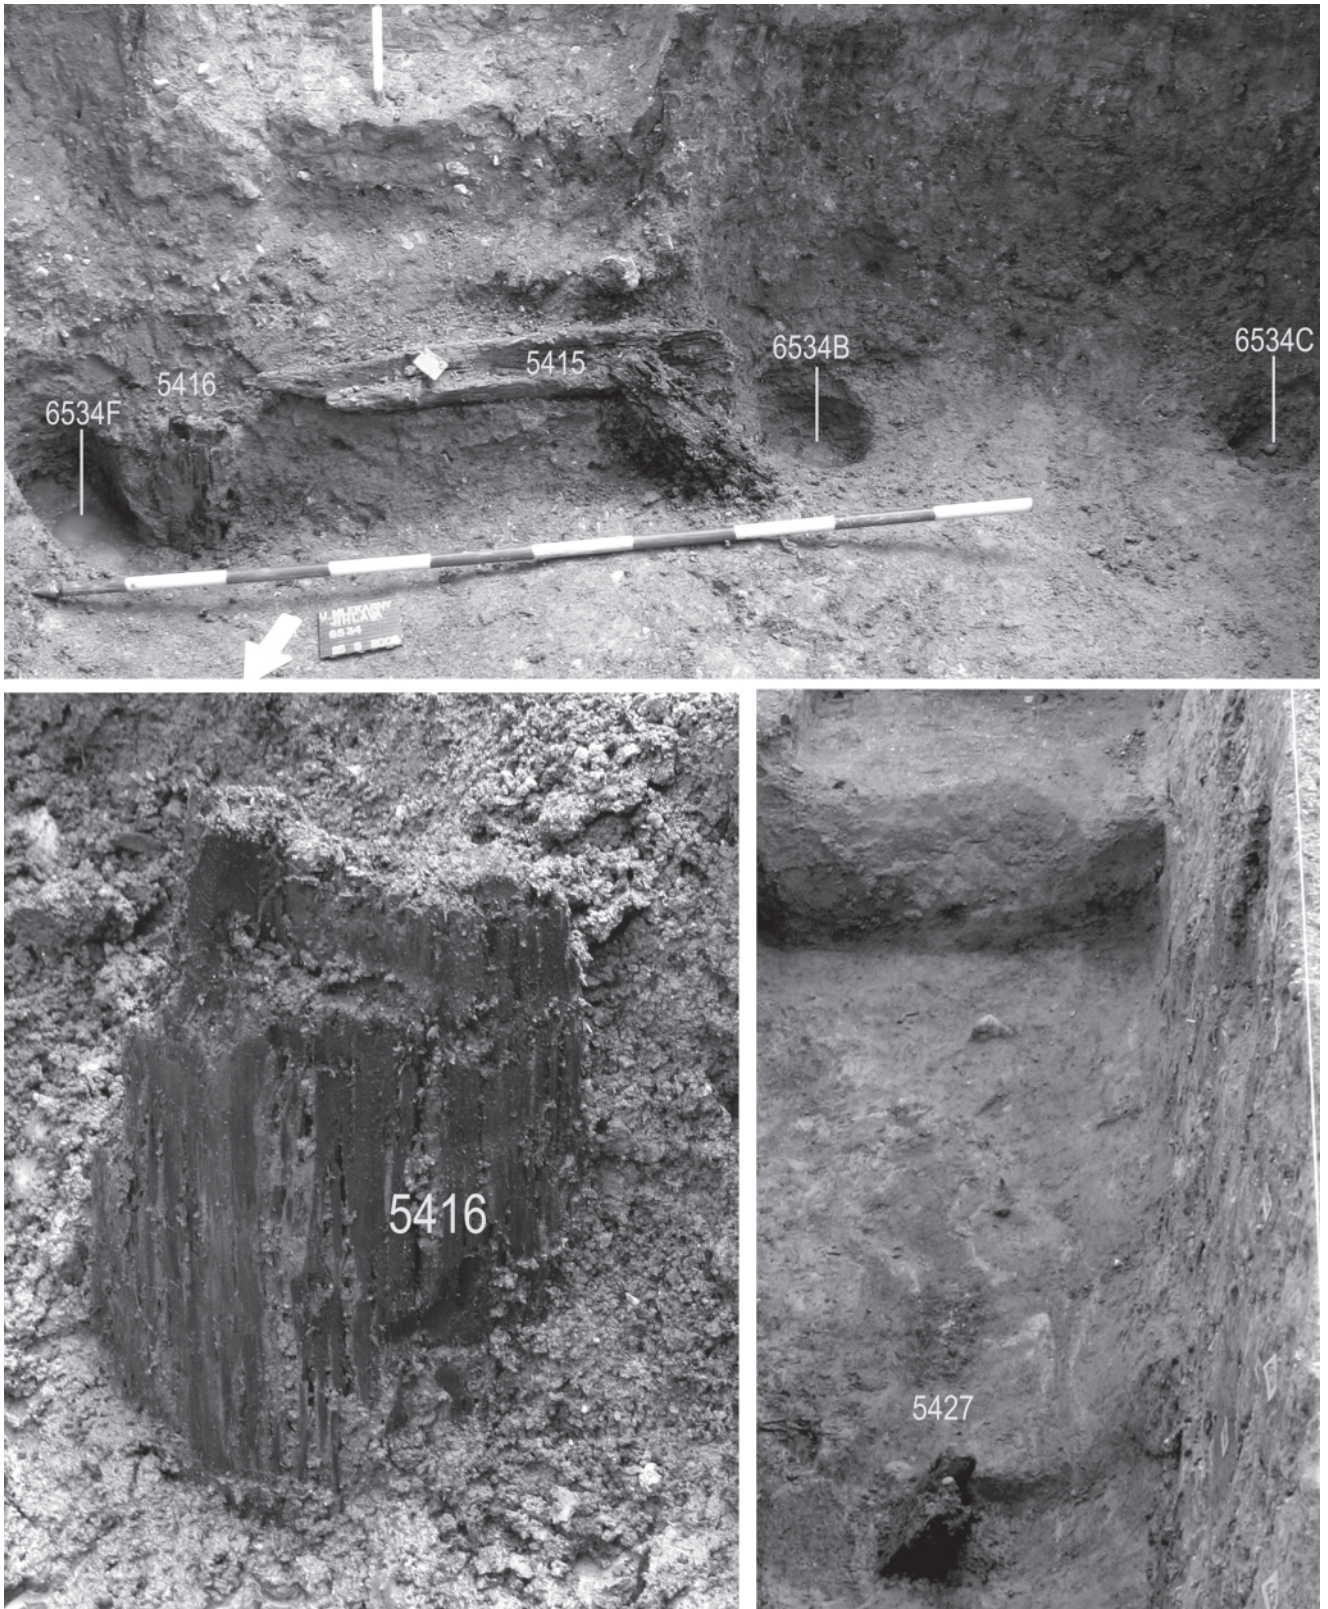
Obr. 202. Jihlava – Staré Hory 6534 s dochovanými zbytky dřevěných konstrukcí. Nahoře: pohled na stěnu suterénu se vstupní šíjí s trojicí sloupových jam 6534B–C a F po svislých sloupech. Dvě jámy jsou v rozích, třetí v místě napojení vstupu do interiéru, přičemž v ideálním případě by tyto sloupky měly být uspořádány v jedné ose. V levé části vstupní šíje pod nejspodnějším stupněm byl umístěn půlený odkorněný sloupek 5416, který plnil pravděpodobně konstrukční funkci v souvislosti s nedochovanými dřevěnými schody. O něj byl zapřen ztělý pozůstatek hranolu 5415 v horizontální pozici. Není jasné, zda jde o pozici destrukční, tj. po zhroucení, nebo o pozici původní konstrukční. Dole vlevo: detail půleného sloupku 5416, jinak neopracovaného a pouze odkorněného. Dole vpravo: pohled na podlažní úroveň stavby 5560 (lokalita Staré Hory III, výzkum 2004–5), kde byl nalezen hranol 5427, resp. jeho ztělý pozůstatek. Tento prvek byl usazen poněkud neobvykle v ose vstupu a spíše plně v interiéru než v rohu nebo u zdi a navíc nebyl usazen svisle, nýbrž směřoval šikmo k západní delší stěně suterénu. Technická, konstrukční a statická funkce tohoto dřevěného prvku zůstává poněkud nejasná.
