Obytný a hospodářský areál

In: Hrubý, Petr. *Jihlava - Staré Hory : archeologický výzkum středověkého důlního, úpravnického a obytného areálu v letech 2002-2006 : příspěvek ke studiu středověkého rudného hornictví*. Klápště, Jan (editor); Měřínský, Zdeněk (editor). Praha: Univerzita Karlova v Praze, Filozofická fakulta, 2011, pp. 148-185

11. OBYTNÝ A HOSPODÁŘSKÝ AREÁL

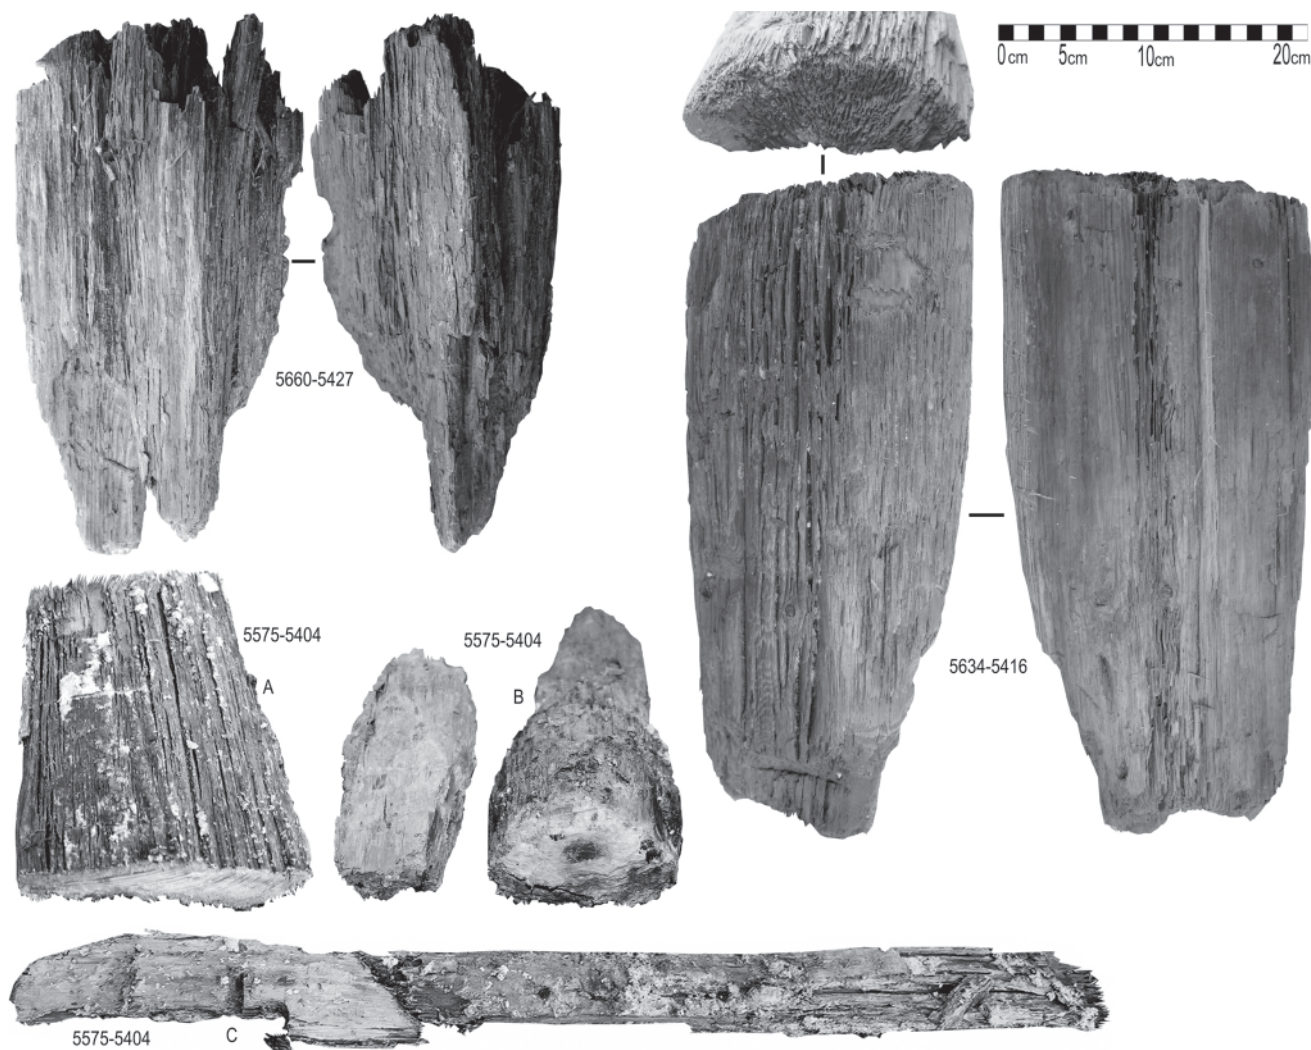
Obr. 203. Jihlava – Staré Hory III. Výběr dochovaných a vyzvednutých dřevěných konstrukčních prvků ze suterénu staveb 5660, 6534, 5553 (sklípek 5575). Foto Petr Duffek a archiv ARCHAIA Brno, úprava Petr Hrubý.

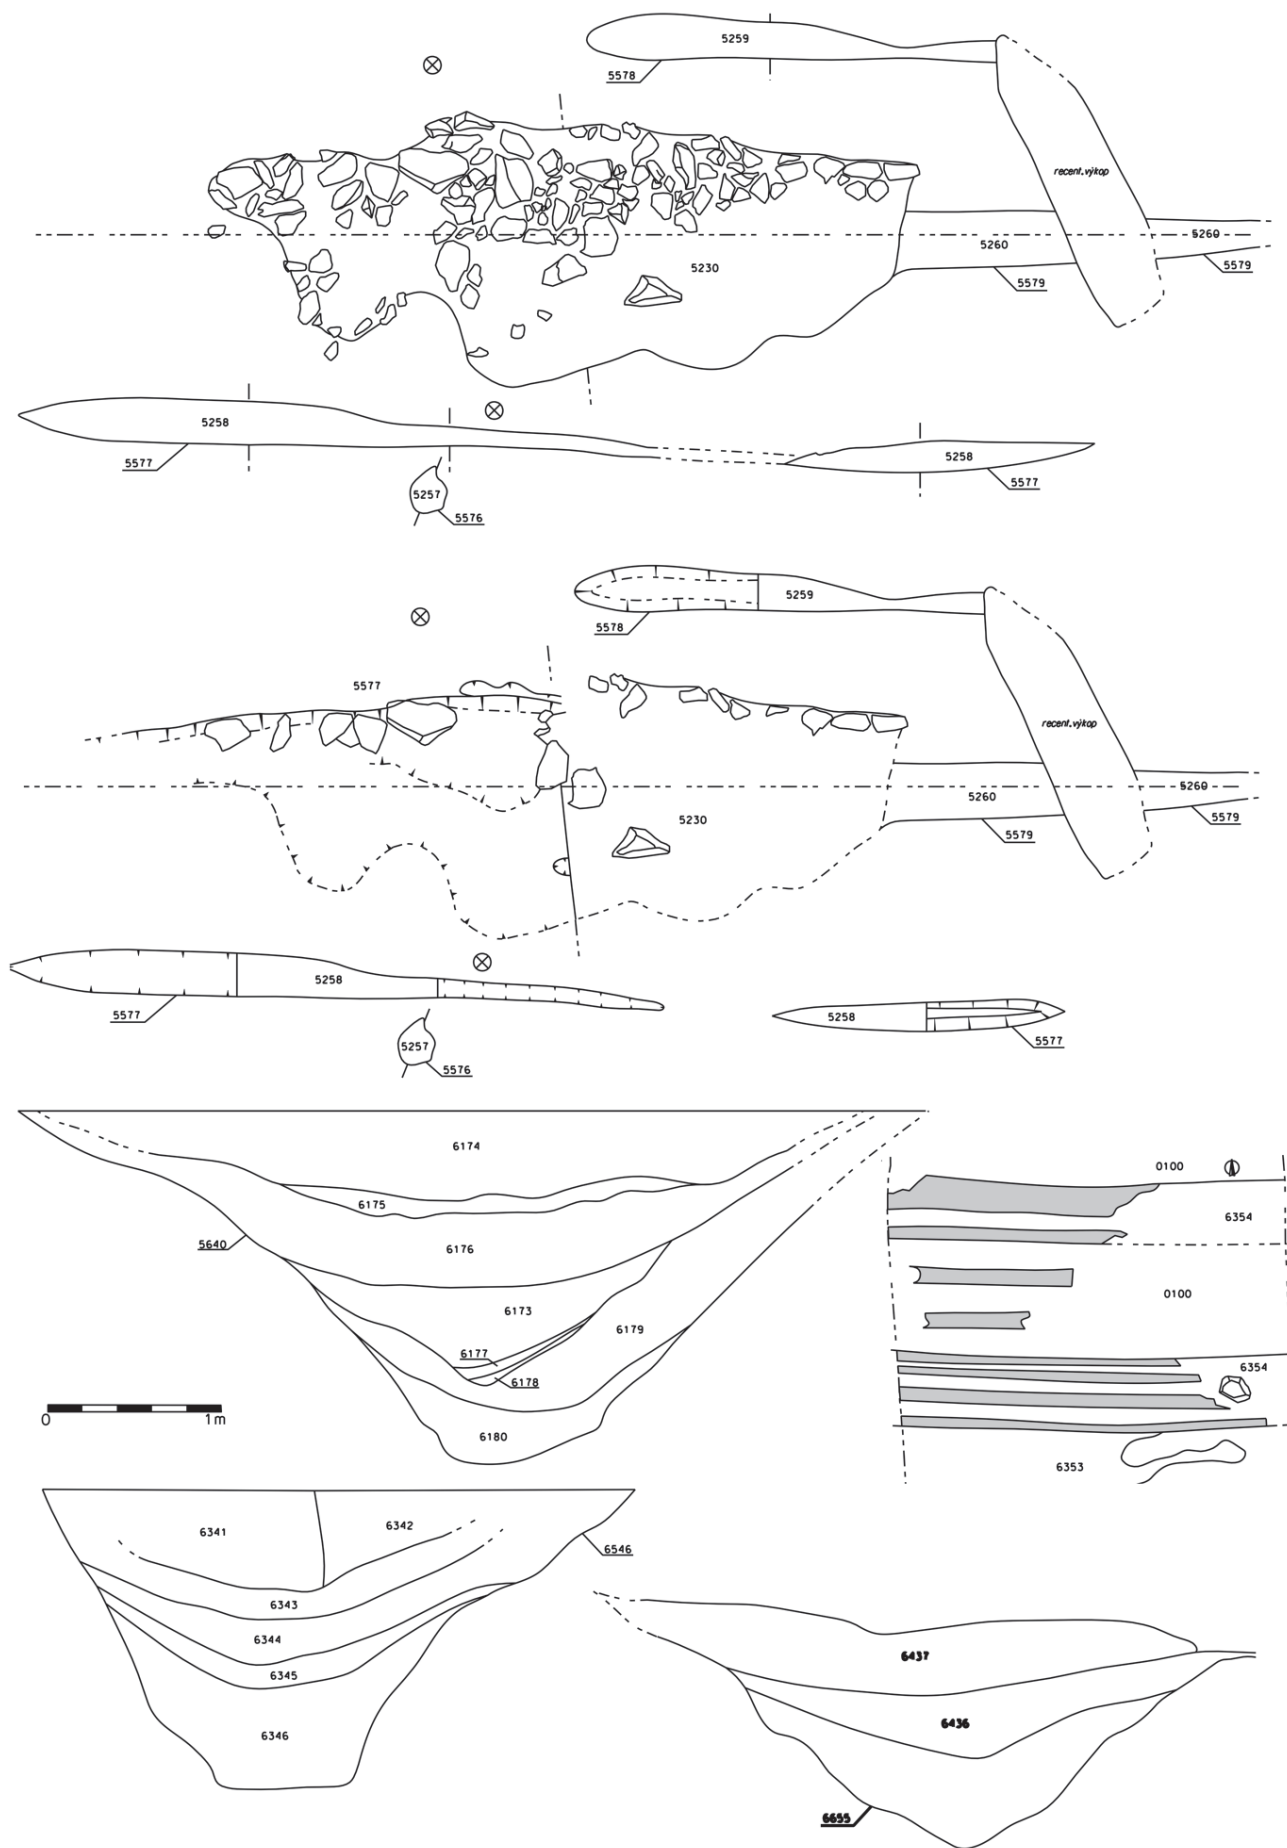
Obr. 204. Objekty považované za pozůstatky cest s charakteristickými stopami po kolech, smyku či lyžinách. Dole řezy příkopy zachycenými na lokalitě III.

Pozůstatky cest: Jedná se o stopy někdejších cest, na nichž se pohybovaly kolové vozy nebo saně s lyžinami či smyky. Funkce těchto cest mohly být naprosto všeobecné, stejně tak mohlo jít převážně o svozy rudy z dolů do úpraven a hutí apod. Tyto objekty byly nalezeny pouze na lokalitě Staré Hory III, přičemž
