**Výsledky architektonicko-historického a dendrochronologického výskumu Živánskej veže pri Jedľových Kostoľanoch**

# Výsledky architektonicko-historického a dendrochronologického výskumu Živánskej veže pri Jedľových Kostol'anoch

**Results of Architectural, Historical and Dendrochronological Research at the Živánska veža Tower, near Jedľové Kostolany**

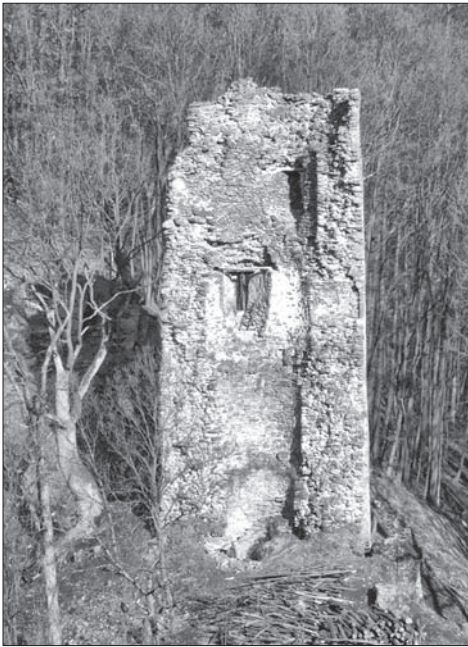
Obr. 5. Zrúcanina veže od juhu. Foto M. Bóna.  
Abb. 5. Turmruine von Süden. Foto M. Bóna.
