Kostel sv. Jakuba Většího ve Valašském Meziříčí-Krásně

(Příspěvek ke stavebním dějinám)

DALIBOR JANIŠ – ZDENĚK VÁCHA – RADIM VRLA

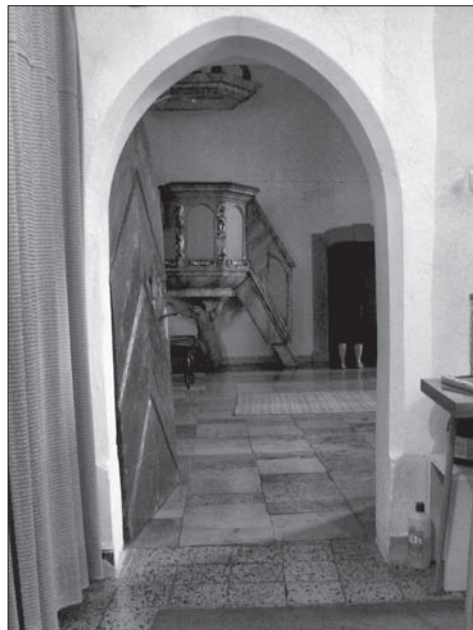
Obr. 11. Valašské Meziříčí-Krásno, kostel sv. Jakuba Většího. Portál vstupu do bývalé jižní před síně, pohled od jihu.

Bývalá předsíň, situovaná, jak již bylo řečeno, při jižním boku kostela, je z interiéru přístupná vstupem opatřeným v kameni sekaným ostěním (obr. 10, 11). Jde o hrotitě završený portál s okosenou hranou; okosení se v trnožích vytrácí šikmou trojúhelníkovou ploškou natočenou diagonálně k ose vstupu.
