**Archeologický výskum na mieste predpokladaného zaniknutého Kostola sv. Michala
Archanjela v Sliachi-Sampore**

Archaeologia historica. 2012, vol. 37, iss. 2, pp. 571-576

Archaeological Research on the Presumed Site of the Ruined Church of St. Michael the Archangel in Sliach-Sampor

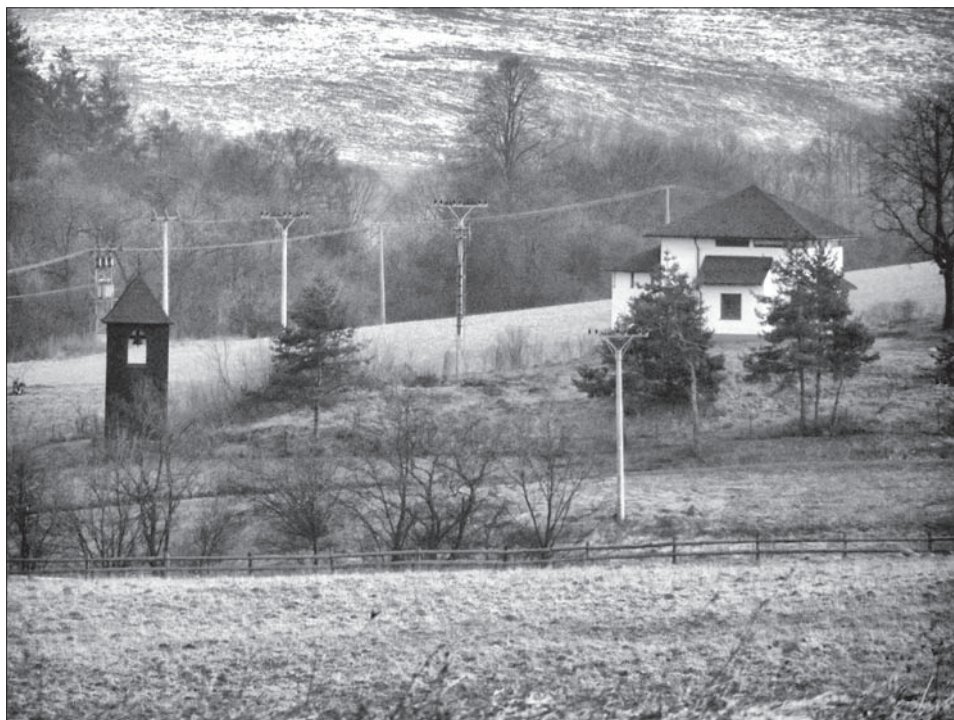
Obr. 1. Poloha zaniknutého kostolíka na miernom návrší vpravo od drevenej zvoničky. Foto autor.

Abb. 1. Lage der verschwundenen Kirche auf der leichten Anhöhe rechts neben dem Glockenturm aus Holz. Foto vom Verfasser.

Skúmaná lokalita sa nachádza na juhozápadnom okraji intravilánu obce Sampor, v areáli cintorína. Je situovaná na mierne stúpajúcom svahu v bezprostrednej blízkosti drevenej hranolovitej zvonice (obr. 1) z roku 1885, v ktorej sa nachádza bronzový zvon z roku 1686 od majstra B. Lonigera z Lubietovej.

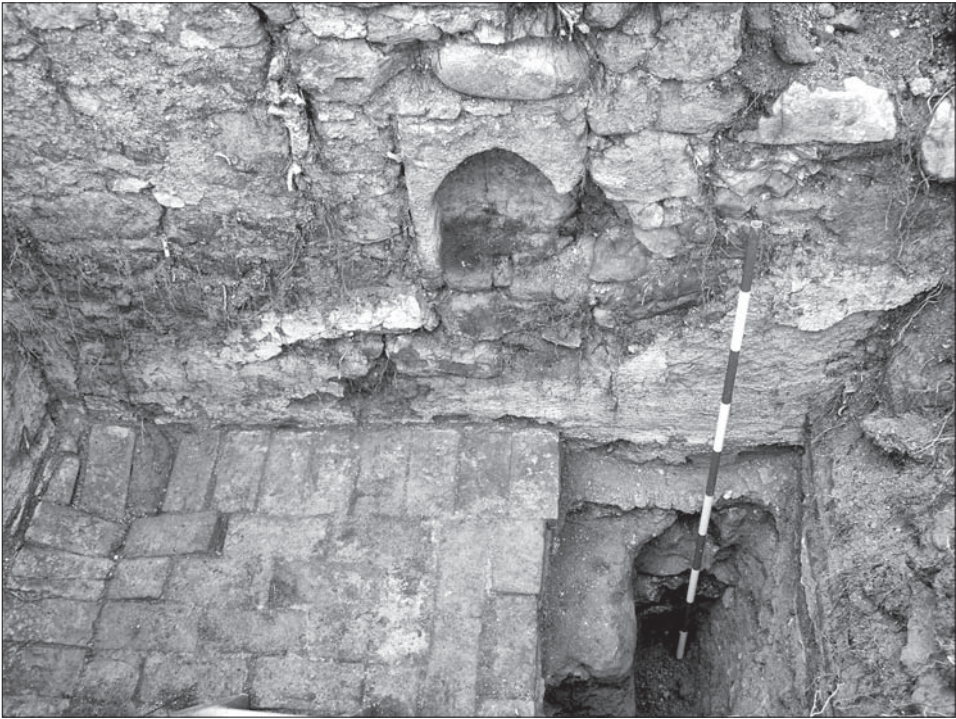
Obr. 2. Pohľad na zachované murivo južnej obvodovej steny presbytéria a novovekú tehlovú dlažbu. Foto autor.

Abb. 2. Blick auf das erhaltene Mauerwerk der südlichen Außenmauer des Altarraums und auf das neuzeitliche Ziegelsteinpflaster. Foto vom Verfasser.

muriva (obr. 2). V ďalších sondách bol overený priebeh murív v miestach predpokladaného zalomenia tak, aby bolo možné definovať pôdorys a rozsah objektu.

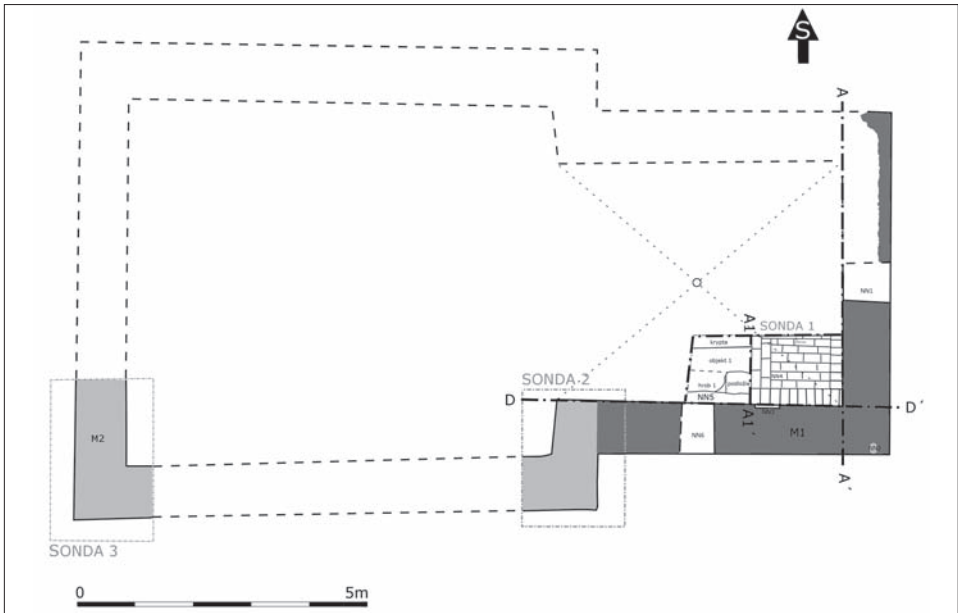
Obr. 3. Pôdorys výskumu. Svetlá farba – zistené gotické murivo lode; tmavšou – predpokladaná sekundárna gotická úprava presbytéria; čiarkovane – predpokladaný priebeh murív. Kresba autor.

Abb. 3. Grabungsgrundriss. Hellgrau – entdecktes gotisches Mauerwerk des Schiffs; dunkelgrau – mutmaßliche sekundäre gotische Anpassung des gestrichelt – mutmaßlicher Verlauf der Mauern. Zeichnung vom Verfasser.

Podľa priebehu murív, zachovaných miestami do výšky 310 cm (obr. 4–5), zistených pri výskume, išlo o pomerne malý kostol s pravouhlou loďou a pravouhlým presbytériom (obr. 3). Celková dĺžka kostola je 14 m, z čoho loď zaberá 8,3 m a jej šírka je 8 m. Pravouhlé presbytérium má rozmery $5,7 \times 5,9$ m. Kostol bol postavený z miestneho kameňa. Murivá sú zo sopečného tufu a riečnych okruhliakov, klenby boli zostavené z travertínových platní, ktoré sa našli v deštrukcii. Najviac stavebných detailov bolo zistených v presbytériu kostola. Podľa nálezu rebra sekundárne použitého v murive juhovýchodného nárožia presbytéria (obr. 6), bolo presbytérium minimálne raz prestavované alebo opravované po nejakej statickej poruche, ktorá sa dá predpokladať na základe výraznej pukliny v južnej stene presbytéria. Súčasná zachovaná podoba presbytéria predstavuje na základe nálezov torzo pravouhlého presbytéria, presvetleného vysokými štrbinovými oknami v južnej a východnej stene. Priestor bol zaklenutý jedným poľom gotickej krížovej klenby s jednoducho profilovanými rebrami (obr. 7). V južnej stene sa nachádzal malý výklenok v tvare lomeného oblúku, vytesaný do jedného kusa kameňa (obr. 8). Jediným dokladom, ktorý by snád mohol súvisieť s úpravou pôvodnej podlahy v svätyni, je maltový estrich. Ak by sa ďalším výskumom potvrdilo, že išlo skutočne o podlahu, ostáva otvorená otázka, či tento bol len lôžkom pre nejaký typ dlažby alebo bol finálnou úpravou povrchu. V novoveku po vybudovaní objektu krypty pred, respektíve pod oltárnou menzou hlavného oltára, z ktorej sa našiel v dlažbe odtlačok, bola táto podlahová úprava nahradená tehlovou dlažbou (tehly o rozmere $28,5 \times 13,5 \times 6$ cm, kladené do vzoru podľa obr. 2). Podzemná krypta je priestorom zaklenutým kamennou valenou klenbou s osou rovnobežnou s osou kostola. Pri výstavbe tejto novovekej krypty

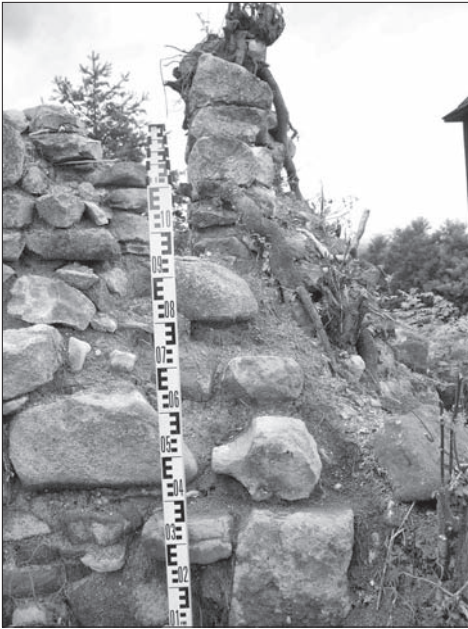
Obr. 6. Detail juhovýchodného nárožia presbytéria v exteriéri so sekundárne použitým klenbovým rebrom. Foto autor.
 Abb. 6. Außendetail der südöstlichen Ecke des Altarraums mit sekundär verwendeter Gewölberippe. Foto vom Verfasser.

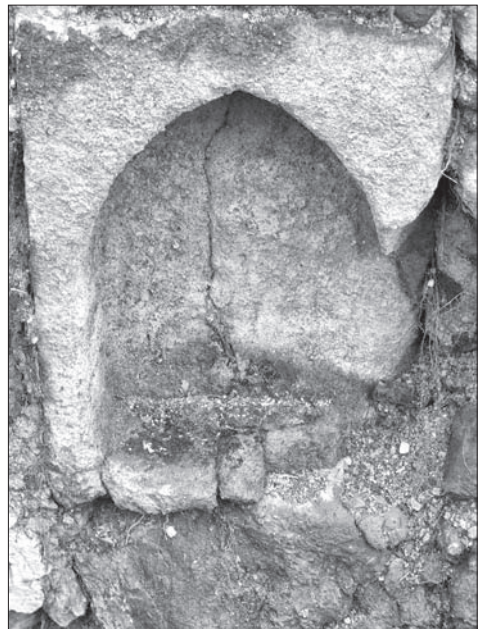
Obr. 8. Detail niky v južnej stene presbytéria. Foto autor.
 Abb. 8. Detail der Nische in der Südwand des Altarraums. Foto vom Verfasser.
