ŠPITÁLNÍ AREÁL SV. MÁŘI MAGDALÉNY V PLZNI

VERONIKA DUDKOVÁ – JIŘÍ ORNA – PETR NETOLICKÝ

The Hospital Complex of St. Mary Magdalene in Plzeň

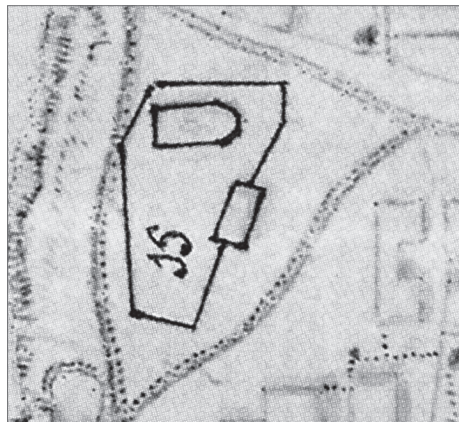
Obr. 3. Půdorysný plán královského krajského města Plzně, 1781 (výřez). Západočeské muzeum v Plzni, inv. č. MP 57.
Abb. 3. Grundrissplan der königlichen Kreisstadt Pilsen, 1781 (Ausschnitt). Westböhmisches Museum in Pilsen, Inv.-Nr. MP 57.

Pozemek, na němž byl špitální areál vystavěn, ležel na křižovatce dálkové cesty směřující z Prahy do Norimberku a její vedlejší větve obepínající městské hradky k Litickému předměstí. Průběh těchto historických komunikací zachycuje plán Plzně z roku 1781 (obr. 3), kde je možné sledovat trasy cest ve vztahu ke kostelu sv. Máří Magdaleny.

O rozloze špitálního areálu podávají určité informace veduty ukazující stav na počátku třicetileté války. Určitě se však příliš nelišila od rozsahu hřbitova (obr. 3), který zde vznikl po zániku špitálu. Velmi pravděpodobná je varianta, že ohradní zeď hřbitova kopírovala obvod zaniklého špitálního areálu. Lze však předpokládat, že jej netvořila pouze budova špitálu se sakrální stavbou. Představu o podobě zástavby špitálního areálu lze získat např. z vyobrazení špitálu sv. Kateřiny v německém Řeznu z roku 1493 (Regensburg 1998, 327, obr. 4) a ze 17. století (The Middle Ages, kap. 13).

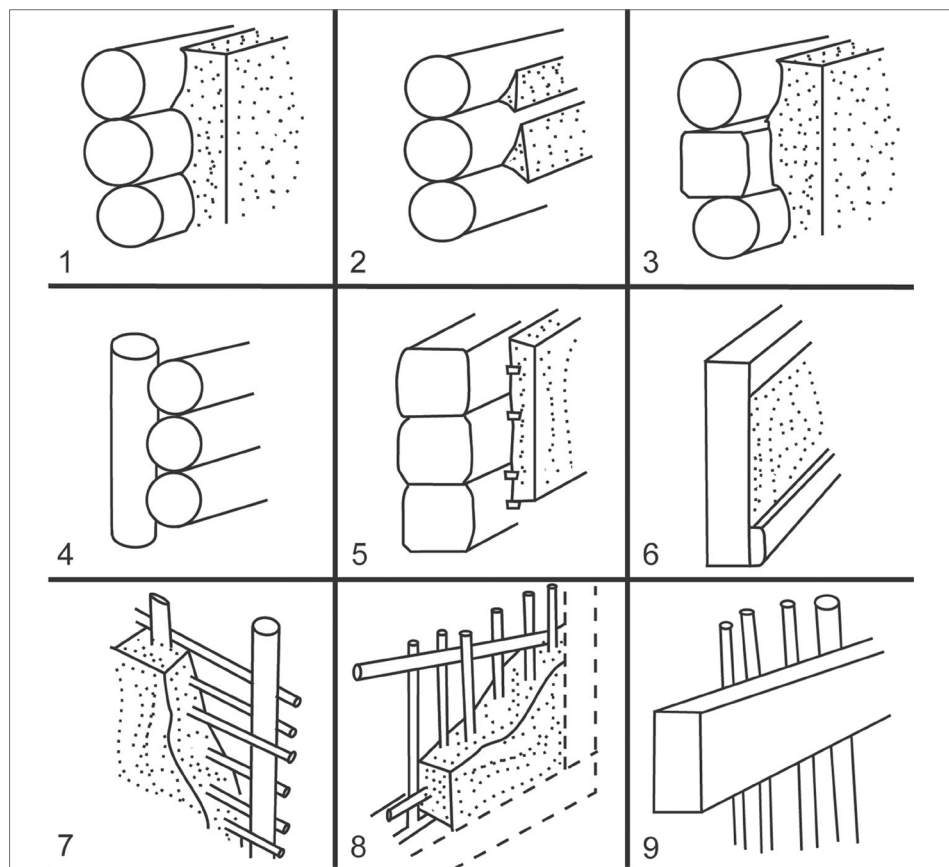
Tab. 2. Rekonstrukce dřevěné konstrukce podle otisků z jednotlivých mazanic. Autor P. Netolický.

Soubor 40 zlomků mazanic nese otisk tesaných prvků. Otisk jednoho částečně dochovaného tesaného prvku byl evidován u 38 zlomků (typ Ba1 – 32×; Ba2 – 2×; Ba4 – 4×). Nejzajímavější je subvarianta Ba2.1.1 – 2×, kde se dochovala úprava vnější strany kolmo k otisku tesaného prvku, patrně součást hrázděné konstrukce (tab. 2:6). Otisky dvou tesaných prvků se dochovaly u typů Ba3 – 2×, kde jsou negativy na sebe kolmé (tab. 2:6).

Pouze dva kusy mazanice nesly otisky jednoho tesaného prvku a kuláče (typ Ca2, tab. 2:3). Rekonstruovatelné průměry kuláčů byly poměrně malé (10 cm a 14 cm), ale nelze vyloučit, že průměry mohly být větší.

U dvou zlomků mazanic se dochovaly otisky menšího kuláče a jednoho (Dc1.2.2) nebo dvou prutů (Dc1.3.1). Kuláč a pruty se vzájemně křížily jako součást výpletu stěn (tab. 2:7).

Celkem u pěti zlomků byla zaznamenána kombinace otisků tesaných prvků a prutů. Pouze v jednom případě šlo o otisk prutu a tesaného prvku vedle sebe (typ Ea4). U čtyř zlomků bylo možné jednoznačně určit křížení tesaných prvků a prutů (typ Ea3, tab. 2:9).

Třetí nejpočetnější skupinu tvořily otisky prutů (35 zlomků, tab. 2:8). Fragmenty mazanic nesly otisk jednoho (Ha1.1 – 14×;
