Archaeologia historica. 1981, vol. 6, iss. [1], pp. 443-456

Zisťovací historicko-archeologický výskum areálu národnej kultúrnej pamiatky kaštieľa v Holíči, okr. Senica

ŠTEFÁNIA TÓTHOVÁ

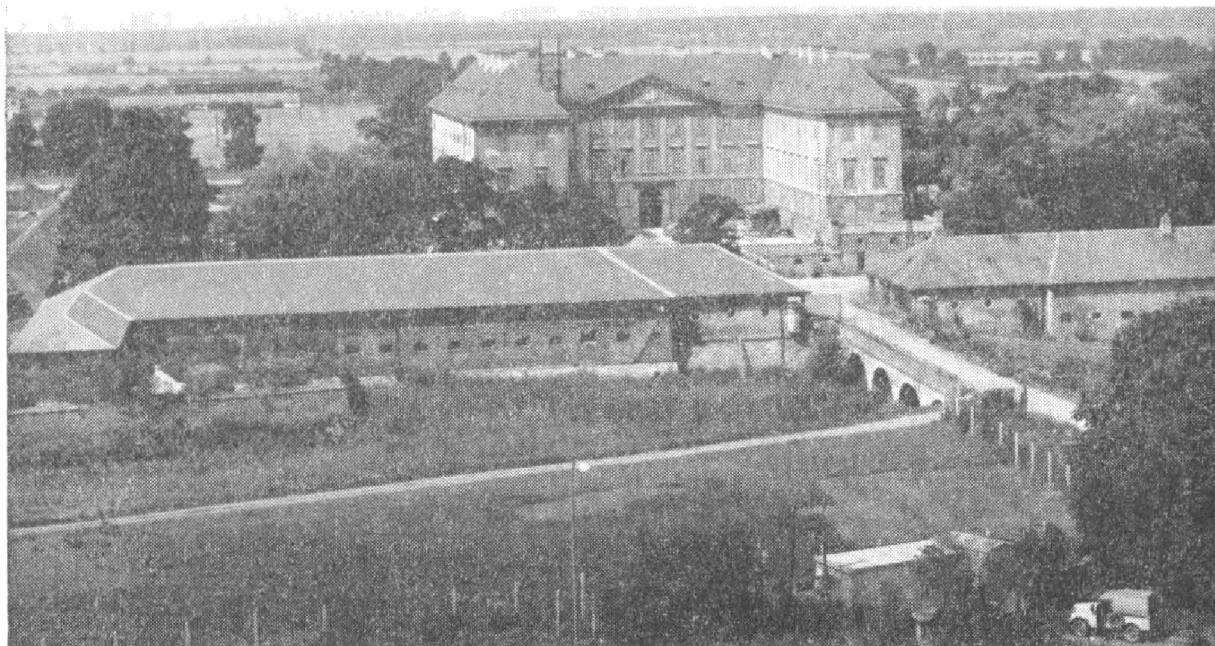
Obr. 1. Holíč-kaštiel, pohľad na areál skúmanej NKP od juhovýchodu. Foto D. Tóth.

Dnešný neskorobarokový výzor holíčského kaštieľa je výsledkom pre stavby renesančnej protitureckej pevnosti na reprezentačné sídlo cisárskej rodiny Habsburgovcov. Trojpodlažná obytná budova, pôdorysne riešená do tvaru písmena U je obohnana mohutným dvojnásobným systémom hradobného múru a priekopy, za ktorými pokračoval rozsiahly ohradený park, zlikvidovaný po roku 1919. Objekt sa nachádza v západnej a najnižšie položenej časti mesta Holíča, v nadmorskej výške 165 metrov. Poloha kaštieľa na západnom okraji ostrohovitého výbežku, hraničiaceho s bývalým inundačným pásmom rieky Moravy, ktoré tvorí s okolitým močaristým terénom a potokom Chvojnicou prirodzenú obranu z troch strán (západ, sever, juh) poukazuje na jeho pôvodnú funkciu a zodpovedá popisu obliehania vodného hradu zo začiatku 14. storočia (obr. 1).

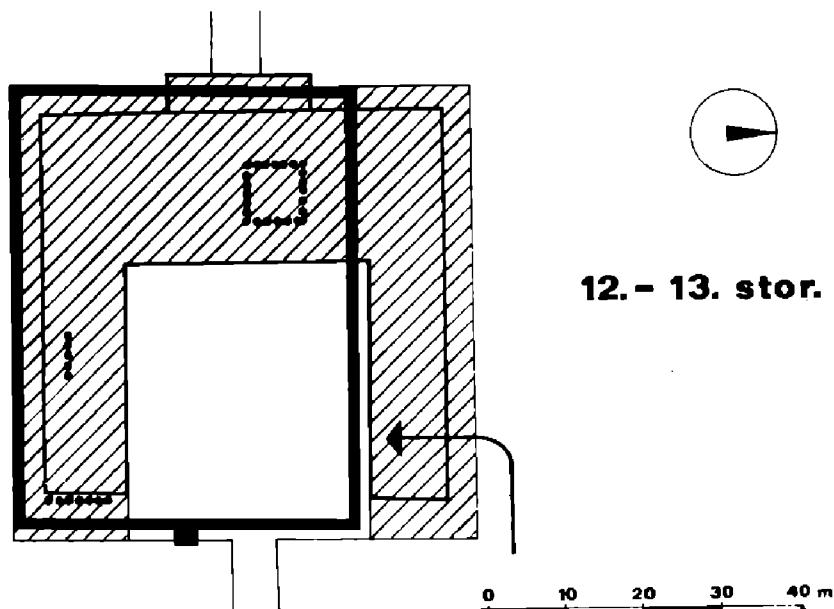
Obr. 2. Holíč-kaštieľ, pôdorys prvej etapy výstavby objektu: 12.–13. storočie. Zameral a vykreslil D. Tóth.

Nálezy z najstaršieho obdobia sa nachádzali na povrchu čiernej mastnej organogénnej zeminy; sústredovali sa v suterénoch južného krídla kaštieľa a v južnej časti nádvoria, kde vrstva vystupovala najvyššie — 162 m n. m. Zo zistenej konfigurácie pôvodného terénu v areáli skúmaného objektu vyplýva, že uvedené polohy tvorili akýsi poloostrov vystupujúci z okolitých bažín, ktorý bol od východu volne prístupný. Tieto prírodné danosti využili prví obyvatelia areálu pri budovaní opevnenia, ohraničujúceho plochu zhruba 57×39 metrov.

Hradobný mûr, široký 155 cm — v nadzákladovej časti 140 cm — ktorý nahradil pravdepodobne staršie opevnenie (palisádové žľaby), vybudovali z lomového kameňa miestnych zdrojov (mäkký vápenec, zložený výlučne

z lastúr morských živočíchov s obalovým vápenným tmelom) zalievaného vápennou maltou s veľkým obsahom hrubozrnného piesku. Z muriva opevnenia, zahĺbeného 150–180 cm do ſlovitého podložia a rešpektujúceho pôvodnú niveletu (200 cm pod barokovou dlažbou) i najstaršie osídlenie sa zachovala v základoch takmer úplná východná strana v strede s oporným pilierom a časť západnej strany, zabudovaná spolu s južnou do základov renesančnej terasy

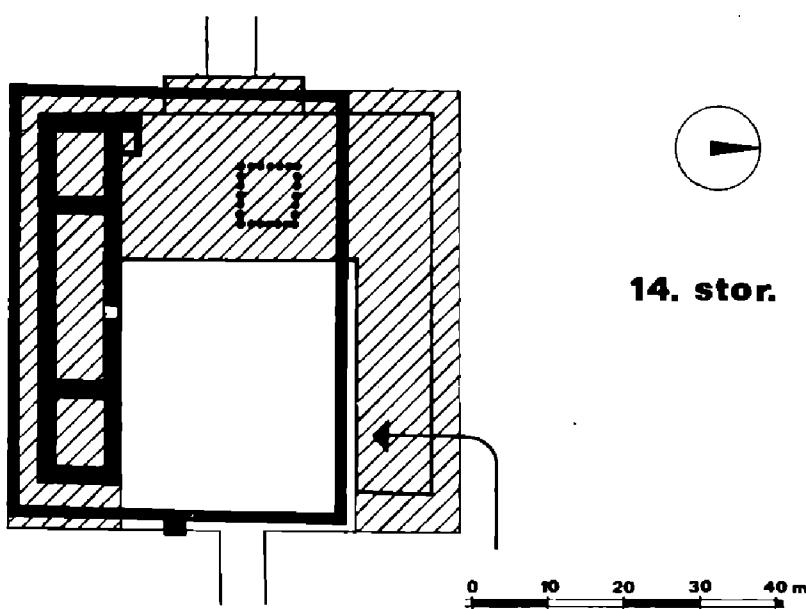
Obr. 3. Holíč-kaštieľ, pôdorys druhej etapy výstavby objektu: 14. storočie. Zameral a vykreslil D. Tóth.

Dominantu kompozície hradného areálu prvej stavebnej fázy, t. j. kamennú obytnú budovu — palác, či vežu — sa archeologickým výskumom nepodarilo odkryť. Sekundárne použité opracované kamene a celé bloky-murív s béžovými povrchovými nátermi, štruktúrou pribuzné murivám opevnenia (potvrdené chemickými rozbormi vzoriek) sa zistili v základoch prístavby z 15. storočia, situovanej do západnej a najlepšie chránenej časti opevneného areálu, kde možno neznámu stavbu najskôr predpokladať (obr. 3 — plán).

Dvojpodlažná stavba umiestnená do južnej časti areálu rovnobežne s opevnením, rešpektujúc tak kamenný obytný objekt prvej stavebnej fázy, vytvorila základnú osnovu južného krídla holíčskeho kaštieľa. Archeologickým výskumom sa zistilo, že palác o rozmeroch $49 \times 11,5$ metrov, orientovaný po dĺžke V-Z vystavali v jednej stavebnej etape. Dokladajú to odkryté jednoliate obvodové murivá, zachované pod novšími plentážami a omietkami dodnes do výšky prvého poschodia. Základové murivá dosahujúce hrúbku 225 cm sú vybudované z mäkkého vápenca, štiepaného do tvaru obdĺžnikových kvádrov rôznej veľkosti. Takto ukladaný lomový kameň, úsporne zalievaný žltkastou vápennou maltou vytváral dojem riadkovaného muriva. Základová škára zahĺbená do vrstvy čiernej zeminy ležala o 150 cm plytšie ako základy predgotického opevnenia a porušila objekty najstaršieho osídlenia. Základy veže, zapustené takmer o 90 cm hlbšie (so stenčeným východným a severným obvodovým múrom), zodpovedali prehľbenému suterénnemu priestoru s vnútornou svetelnosťou 170×220 cm, ktorý mal v strede západnej steny vetrací otvor štvorcového prierezu (30×30 cm), umiestnený 15 cm nad základovou škárou.

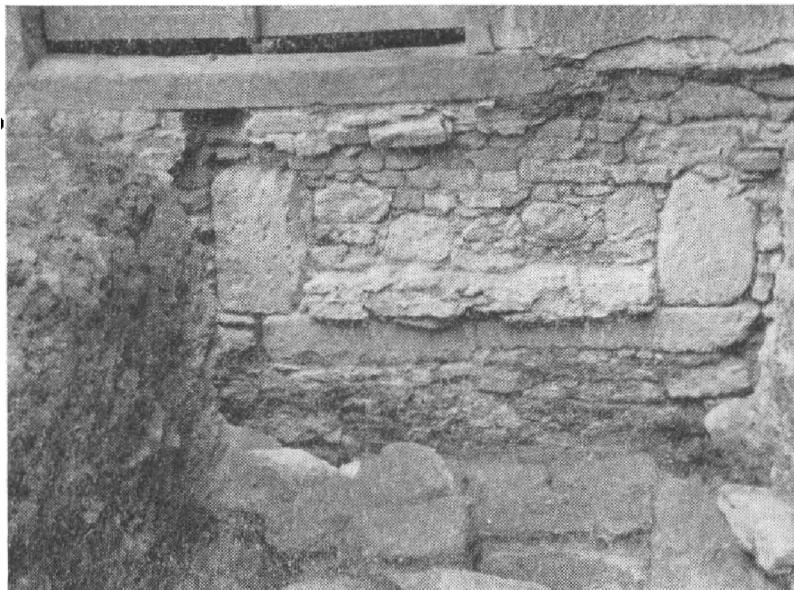
Obr. 4. Holíč-kaštieľ, fragment kamenného portálu v severnom múre staršieho gotického paláca. Foto D. Tóth.

Archeologická sonda v nádvori pozdĺž severného obvodového múru paláca odkryla približne v strede jeho dĺžky spodnú časť gotického portála s rozpätím 130 cm (obr. 4). Portálom sa predchádzalo šiestimi stupňami kamenných schodov do stredného — najväčšieho suterénného priestoru a odtiaľ priechodmi do západnej časti paláca, včítane veže. V hĺbke 134 cm pod prahom portálu sa zistila pôvodná interiérová niveleta dlažby, resp. udusanej ílovitej

zeminy, nachádzajúca sa iba 10 cm nad základovou škárou. Prah portálu ležal 90 cm pod úrovňou barokovej dlažby a dokladal neskôr zvýšenie nivelety zhruba o 1 meter. Výškove korešpondoval s ďalším zamurovaným vstupným otvorom bez opracovaných architektonických článkov, ktorým sa vchádzalo do východného priestoru paláca.

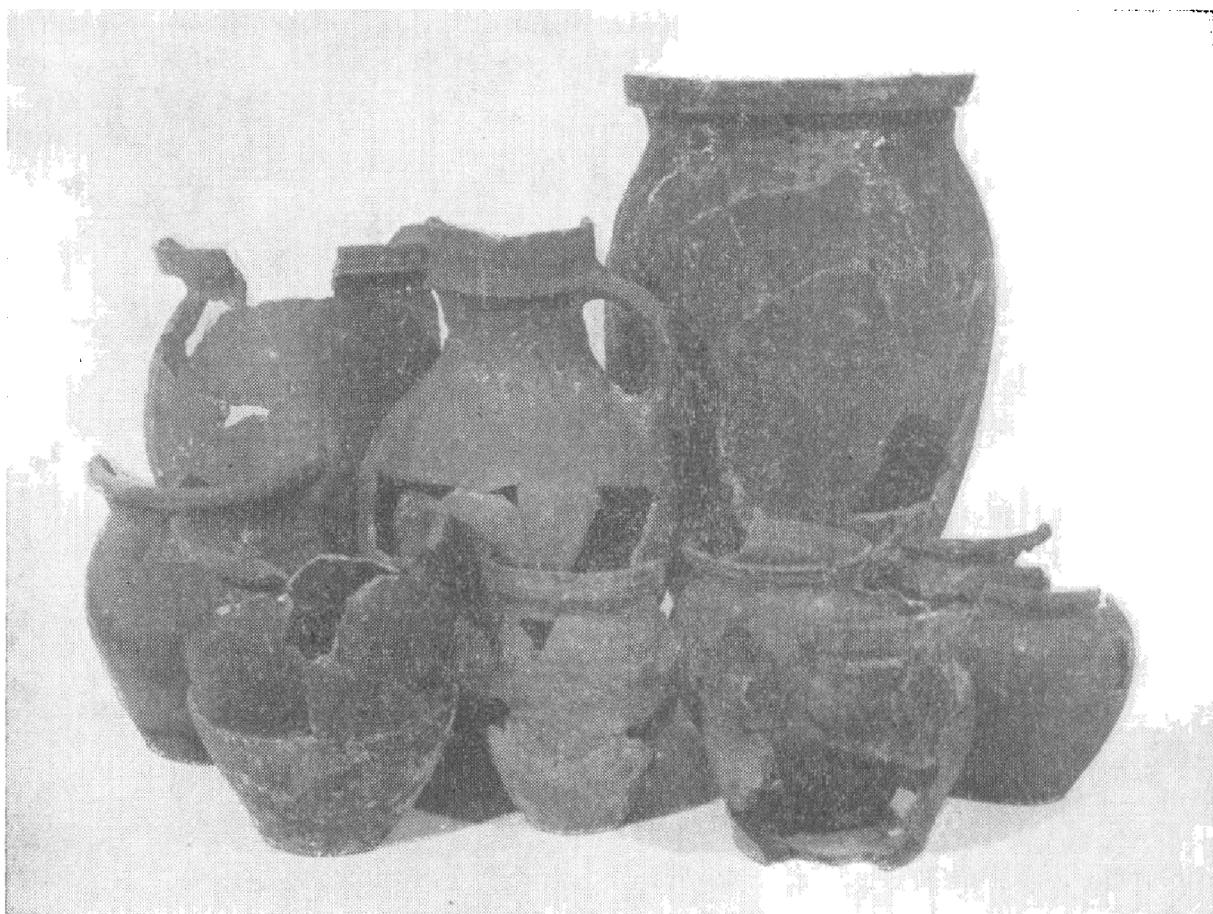
Obr. 5. Holič-kaštieľ, výber keramiky zo zásypu vysunutej veže staršieho gotického paláca. Foto D. Tóth.

Interiér suterénu veže, na rozdiel od ostatných priestorov paláca prehľbený, bol zaspaný kamennou deštrukciou a množstvom zrekonštruovateľnej keramiky, dokladajúcej zánik stavby v priebehu 15. storočia. V keramickom súbore sa opakovali predovšetkým hrnce — bezuché i s uchami a džbány v rôznych odtieňoch šedej farby. Maximálne vydutie nádob bolo v hornej tretine; okraje ústí rímsovite profilované, prípadne gambovite zosilnené. V dekore prevláda rytá výzdoba horizontálnych línií, vytvárajúcich rebrovanie, objavuje sa však aj plastická výzdoba nalepovaných pretláčaných líšť. Nádoby boli vyrobené formovaním na rýchlorotujúcom hrnčiariskom kruhu s odrezanými, ale aj druhotne upevnenými dnami. Výnimku tvoria dve malé hrncovité nádoby vyrobené zo zrnitejšieho materiálu technikou obtáčania so stopami

podľapky a slabo čitateľnými značkami na dne. Ich maximálna výduf bola v strede výšky. Okraje lievikovité nasadené mali nábeh na jednoduchú profiláciu. Výzdoba rytých špirál v kombinácii s presekávanou vlnovkou a slzičkovými vpichmi pokrývala celý povrch. Obe nádoby vymykajúce sa svojim prevedením, tvarom i výzdobou z vyše popísaného celku zastupujú starší horizont doznievania mladohradištej keramiky (obr. 5).

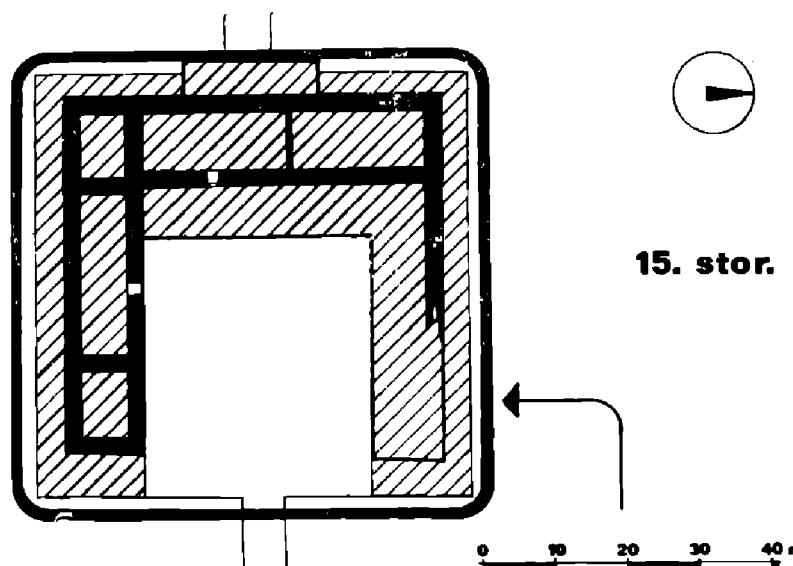
Obr. 6. Holíč-kaštieľ, pôdorys tretej etapy objektu: 15. storočie.
Zameral a vykreslil D. Tóth.

Archeologickými sondami v severozápadnej časti kaštiele sa sledovalo pokračovanie vonkajšieho obvodového múru paláca do vzdialenosťi 15 metrov od severozápadného nárožia. I keď sa kvôli stavebnej realizácii v ďalších suterénoch severného traktu archeologickej výskumu neuskutočnil, priebeh muriva naznačoval možnosť jeho pokračovania vo funkciu hradby v orientácii Z-V. Nález gotického okna (prekrytého renesančnou priečkou) v prvom podlaží objektu, vystupujúceho z čiary východného obvodového múru neskorogotického paláca dovoluje predpokladať zopakovaný pôdorys južného traktu aj v západnom, včítane vystupujúcej hranolovej veže (obr. 6 – plán).

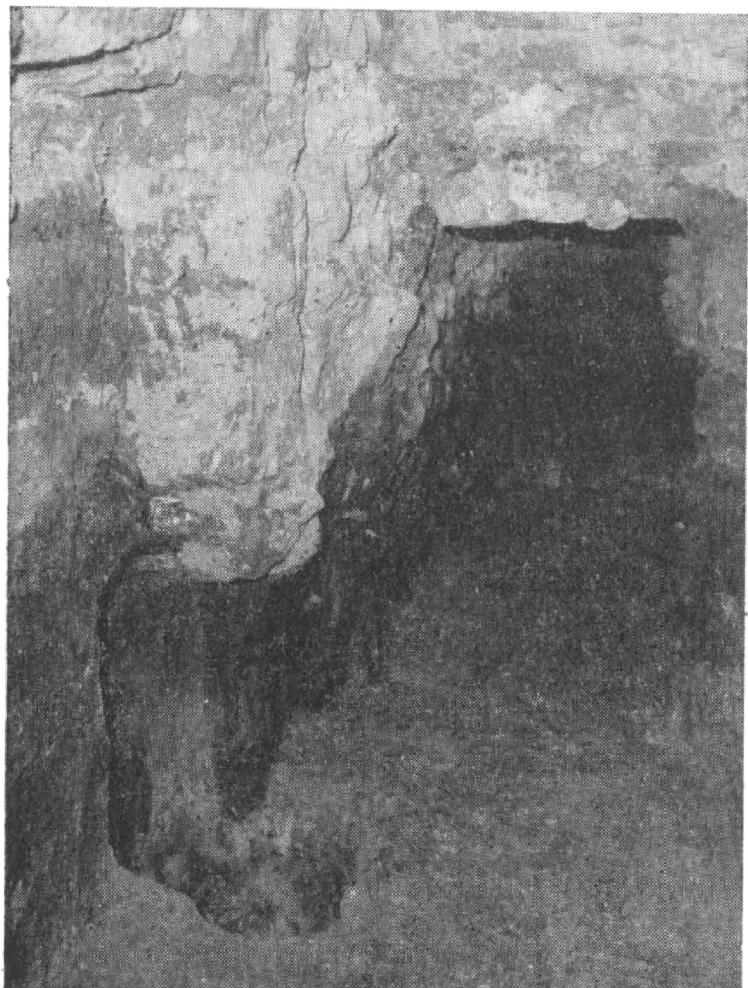
Obr. 7. Holič-kaštieľ, odkrytá podzákladová pilotáž neskorogotického paláca. Foto D. Tóth.

stavebnej fázy bolo však vybudovanie hustej podzákladovej drevenej pilotáže, zapustenej hlboko do bažinatého terénu (160,00 m n. m.) Drevené koly, na ktoré použili kmene duba, brezy a jelše, boli na koncoch zahrotené a opálením zakonzervované. Pilóty s rozdielnymi priemermi (10—25 cm) i dĺžkami (120 až 180 cm) zahŕbili do ilovitého podložia tak, že ich vrcholy vyčnievali v jednej rovine a niesli vlastné základové kamenné murivo objektu (obr. 8, 9).

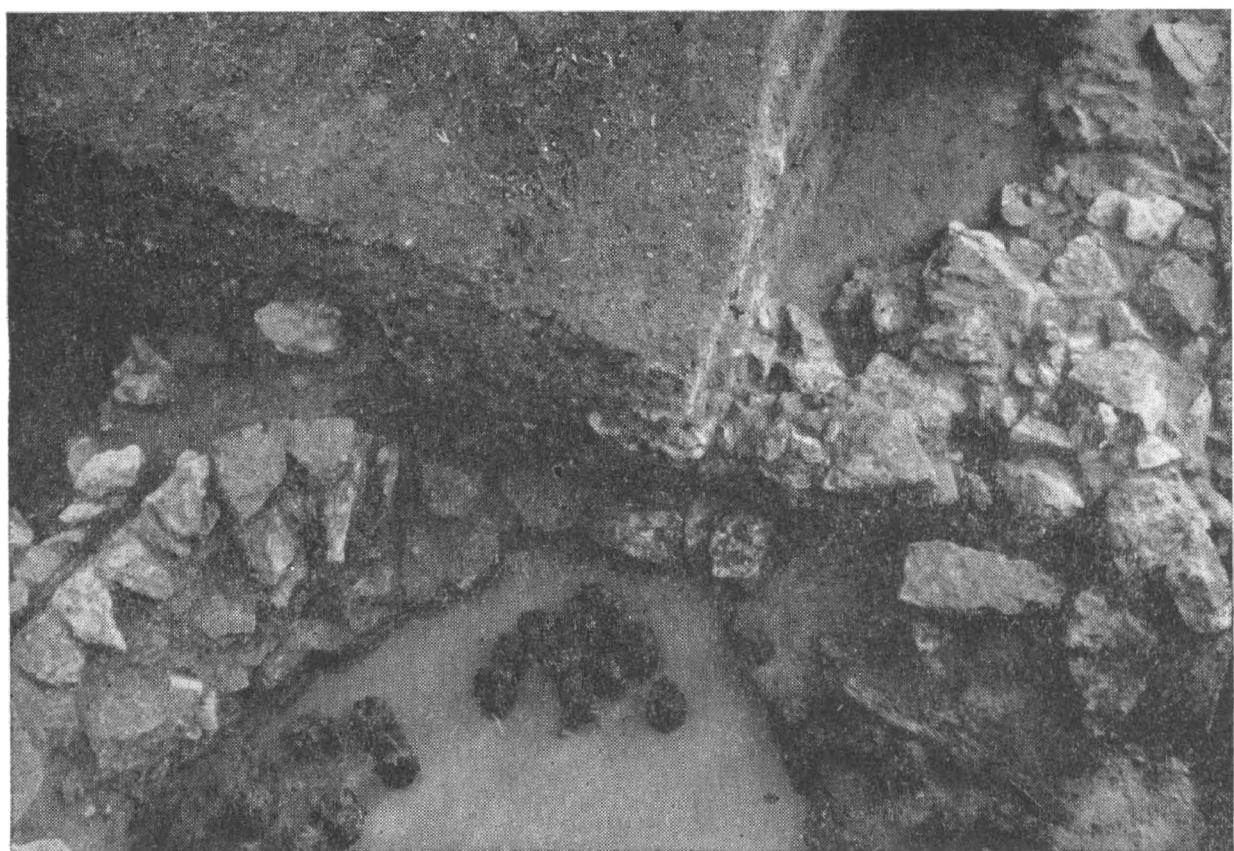
Obr. 8. Holič-kaštieľ, zvyšky podzákladovej pilotáže neskorogotického opevnenia vo vnútornej priekope renesančnej pevnosti. Foto D. Tóth.

Totožná technológia bola použitá aj pri budovaní nového rozsiahlejšieho opevnenia, ktoré ohraničovalo plochu zhruba 60×60 metrov. Drevená pilotáž, zistená na viacerých miestach vo vnútornej vodnej priekope renesančnej pevnosti, ktorá niesla pôvodne kamenné základové murivo opevnenia, poukazovala svojim zasadením do zníženého močaristého terénu na existenciu staršej vodnej priekopy, posunutej na rozdiel od dnešného stavu ďalej od objektu. Jej pôvodný rozsah už nebolo možné zistiť, nakoľko terén narušili rozsiahle zemné práce ďalšej stavebnej fázy, datovanej umelecko-historickým výskumom najneskôr do 3/3 16. storočia (Križanová 1970).

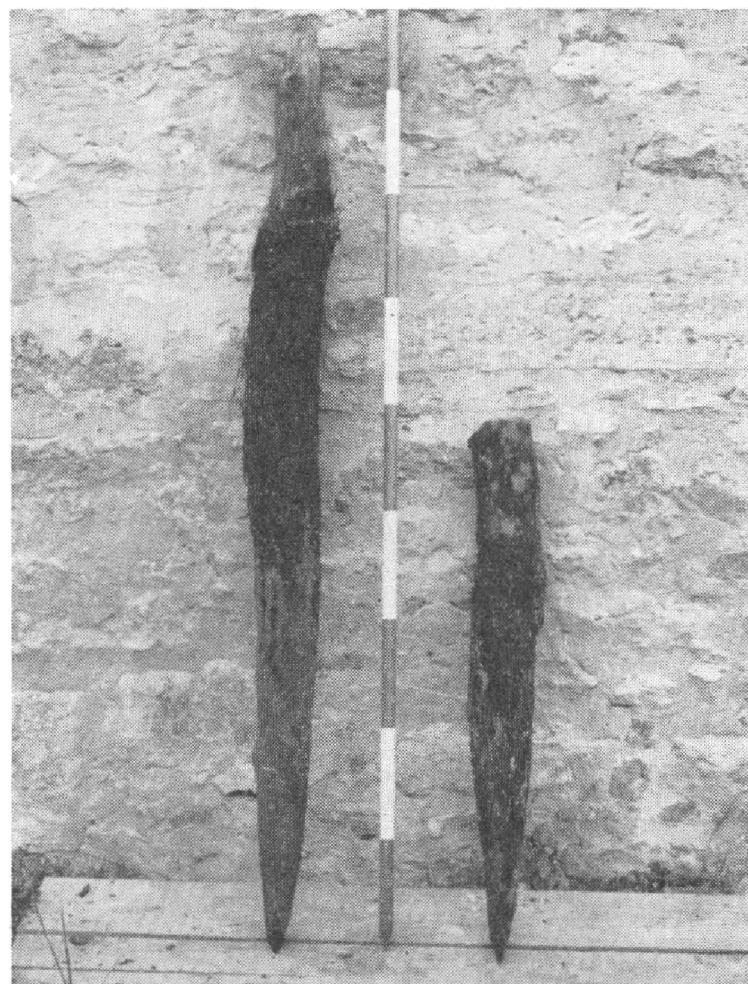
Obr. 9. Holl-kaštieľ, pilóty vybraté z podzákladovej konštrukcie neuskore-gotického opevnenia. Foto D. Tóth.

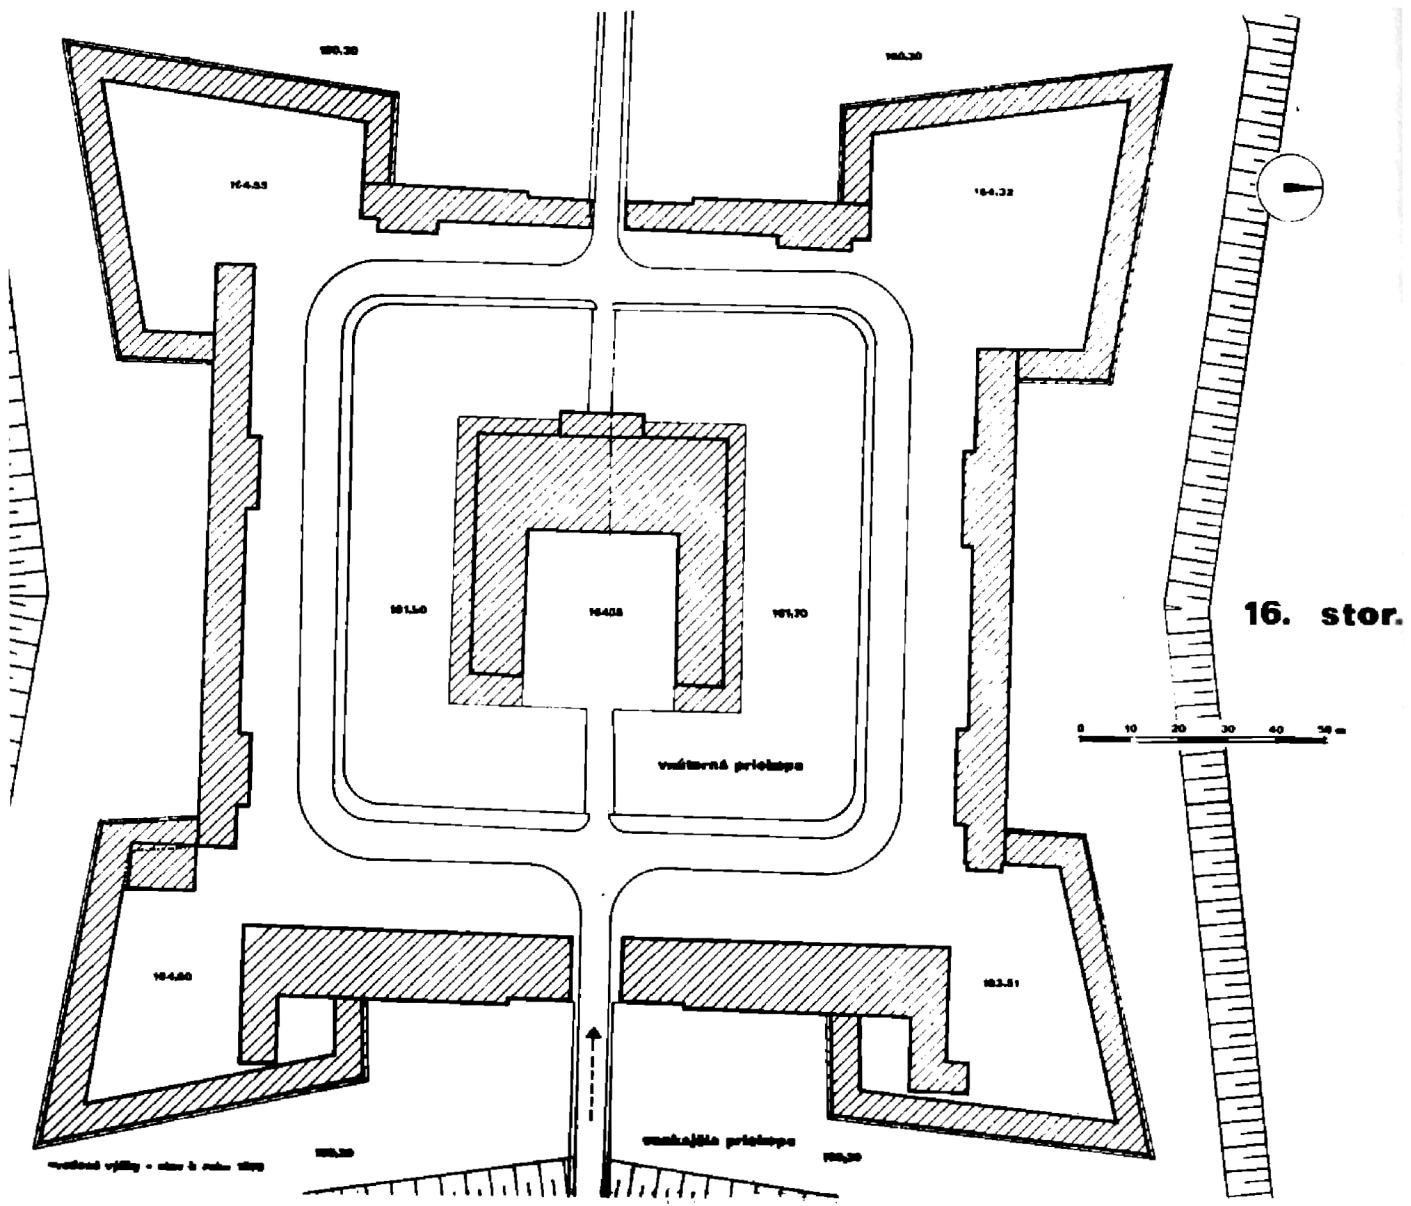
Obr. 10. Holíč-kaštieľ, pôdorys renesančnej pevnosti. Zameral a vykreslil D. Tóth.

Neskorogotické opevnenie z 15. storočia stavané na pilotáži vymenili v období renesancie za veľkoryso komponované protiturecké hviezdicové opevnenie, pospájané kazematmi s vonkajšou i vnútornou priekopou (obr. 10 — plán). Súčasne podpivničili takmer celé nádvorie a v rámci areálu k vonkajšiemu opevneniu situovali hospodárske budovy. Dobudovaný bol tiež severný a rozšírený západný trakt kaštieľa. Písomné pramene spomínajú dokonca uzavretie pôdorysu objektu východným — nadzemným traktom už k roku 1554 (Šátek) a očitý svedok Matej Bel (1735) uvádza rok pred prevzatím Holíča Habsburgovcami blokovú stavbu štvorcového pôdorysu, z čoho možno usudzovať na vyvinutý štvorkrídlový typ renesančného kaštieľa.
