# Stredoveké hospodárske objekty z výskumu v Chľabe

MILAN HANULIAK

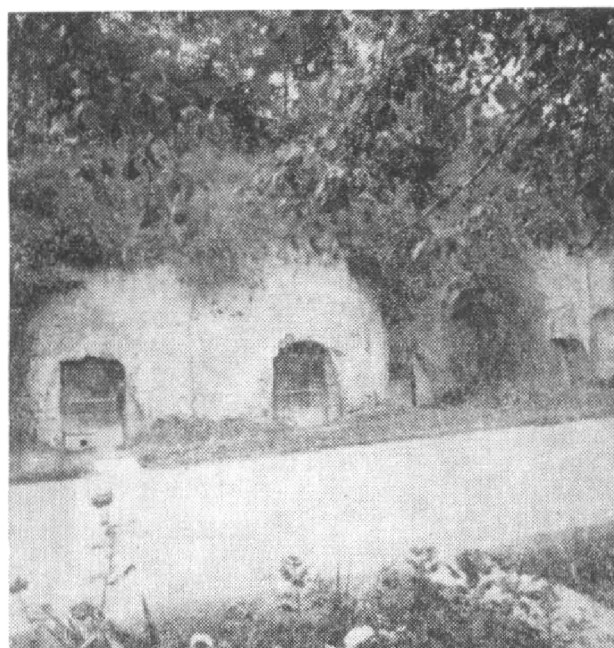
Obr. 10. Chľaba, okr. Nové Zámky. Vinne pivnice vyhlbené do spráchovej terasy v obci. (Foto M. Hanuliak).

obyvatelia, ktorí kolonizovali tieto oblasti po odchode Turkov začali budovať pivnice iného typu zahĺbované do svahu sprašovej terasy (obr. 10).

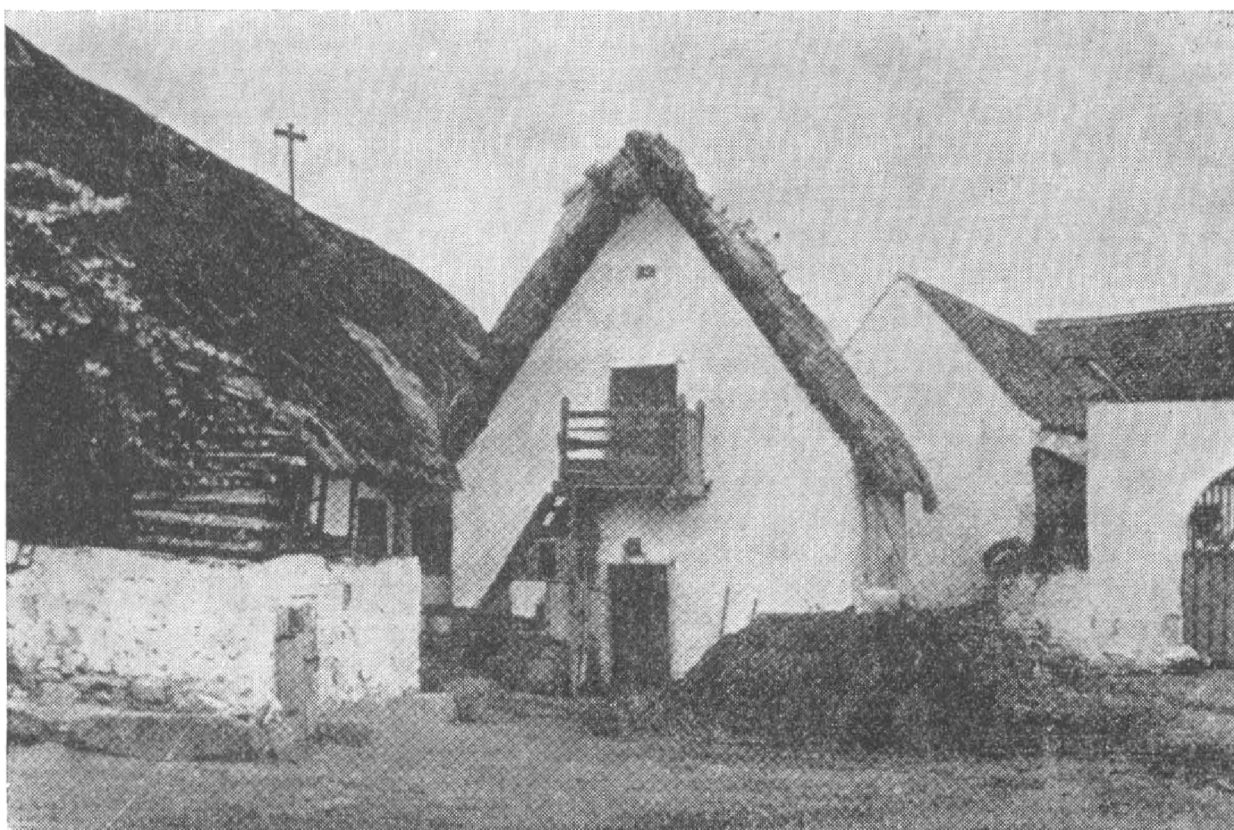
**Obr. 14. Pačejov. Komora s rebríkovitým schodišťom do horného podlažia. (Podľa V. Mencla).**
