Výsledky archeologického výskumu na lokalitě Poprad-Stojany

Výsledky archeologického výskumu na lokalite Poprad-Stojany

Príspevok k poznaniu centrálnych stavieb na Spiši

MICHAL SLIVKA–FRANTIŠEK JAVORSKÝ

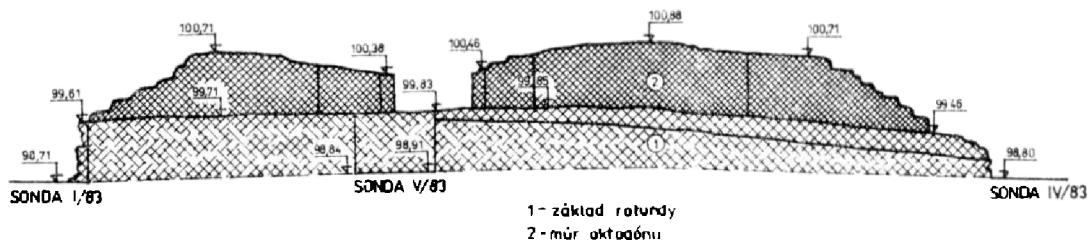
ROZVINUTÝ PROFIL VONKAJŠIEHO PLÁŠŤA MURIVA - M 1 50

Obr. 1. Poprad-Stojany - odkrytá situácia.

Koruna kruhového základu bola neskorším stavebným zásahom porušená, čomu nasvedčujú aj výškové rozdiely pod murivom oktogónu - až 40 cm (obr. 1 a 7:1). Nadzákladové murivo (šírka 85-87 cm) sa dochovalo tiež len v západnej časti objektu a to do výšky 110 cm od úrovne základu. Z celkovej dochovanosti sa ukazuje, že v pôdoryse vykazuje oktogón, ktorého jednotlivé steny majú vonkajšiu dĺžku ± 330 cm a vnútornú ± 250 cm. V západnej časti bol odkrytý osový vchod v šírke na vnútornej strane 130 cm; z vonkajšej strany sa dochovali negatívy špaliet (25x30 cm) po osadení kamenného ostenia portálu (š. 120 cm). Polygonálne nadzákladové murivo bolo postavené z podobného lomového kameňa a na pohľad - v kameňoreze - ani nejaví odlišnú stavebnú štruktúru, čo pôsobí dojmom jednoliatej architektúry. Tomuto zdaniu však odporujú viaceré skutočnosti. Predovšetkým je tu zistený dôležitý moment: polygonálny plášť nespočíva na plnej ploche

koruny kruhového základu, ale je excentricky osadený natoľko, že v interiérovej časti vybieha mimo základ až 15–20 cm (obr. 1, 3 a 7:1). Koruna kruhového základu nie je na rovnakej výškovej úrovni a v konečnom dôsledku i štruktúra maltového pojiva je odlišná od malty základového muriva. O sekundárnej úprave koruny základu svedčí aj úprava v exteriérovej časti vo forme dlaždeného chodníka (ploché pieskovce) stavebne splývajúceho s výstavbou oktogónu. Z uvedeného je zrejmé, že obidve muriva predstavujú samostatné stavebné fázy objektu s vylúčením jedného stavebného zámeru (napr. prerušenie stavby v zimnom období).

Zo severnej strany svätyne sú tiež len negatívy základu sakristie o vonkajších rozmeroch 630×310 cm (vn. svetlosť 430×210 cm). Šírka základových rýh nie je rovnaká: východná má 110 cm, severná 100 a západná len 90 cm (obr. 1).

Na skúmanej ploche – okrem samotnej stavby – bolo pozitívne zistených 10 hrobových jám s porušenými kosternými zvyškami (z nich len v troch prípadoch [hrob 1, 8 a 9/83] boli kostry v intaktnej polohe), a 9 kultúrnych jám. V strede lode boli zistené dve kolové jamy (\varnothing 30–40 cm). V južnej časti zásypu základu kruhovej lode sa našli pohodené ľudské kosti (asi dvoch jedincov) premiešané so zvieracími. Odkryté hroby, event. hrobové jamy sa nachádzajú v interiéri kostola, až na hroby č. 1 a 11/83, ktoré sú mimo, avšak v tesnej blízkosti. Hroby, narušené exploataciou stavebného materiálu, však dôsledne sledujú os kostola (hlavou na západ). Hrob č. 1/81, nachádzajúci sa za svätyňou kostola s orientáciou S–J, obsahoval šatové spinky a v jeho zásype bol črepový materiál z 13.–15. storočia. Zo zásypu hrobovej jamy č. 3/83 (vo svätyni) pochádzajú dve mince: denár Mateja Korvína (1458–1490) a Vladislava z r. 1504 (obr. 7:4,5), ako aj malá bronzová pracka so železným jazýčkom. Hrobová jama rešpektuje severné základové murivo svätyne, avšak zasahuje do základového muriva kruhovej lode (obr. 1). Všetky

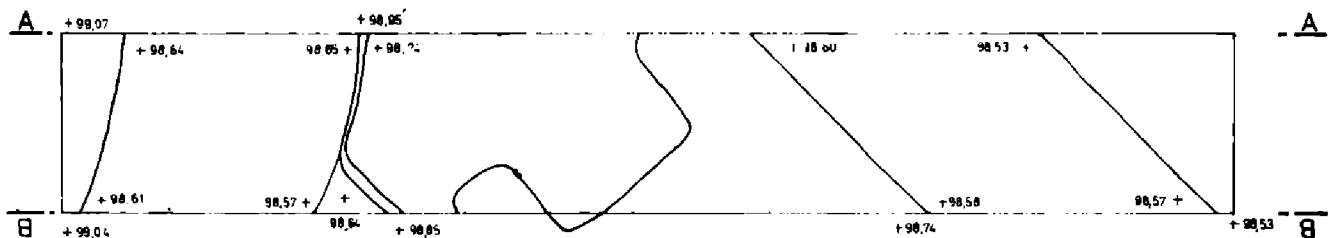
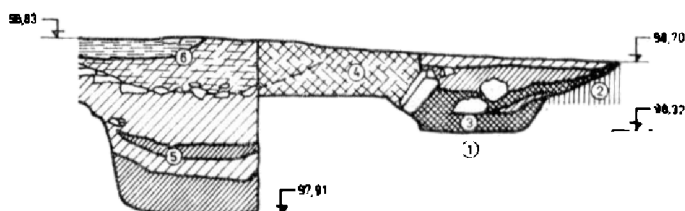
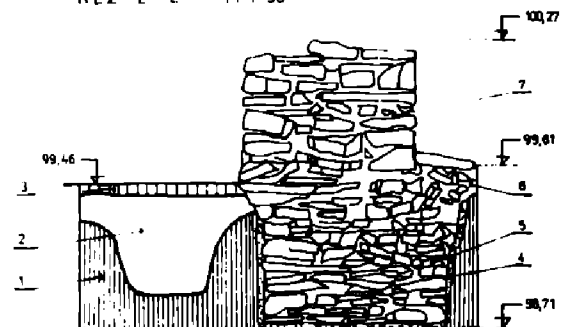
REZ A-A M 1:50

REZ B-B M 1:20

REZ C-C M 1:20

REZ D-D M 1:20

REZ E-E M 1:50

Obr. 2. Poprad-Stojany – jednotlivé profily rezov (podľa plánu na obr. 1).

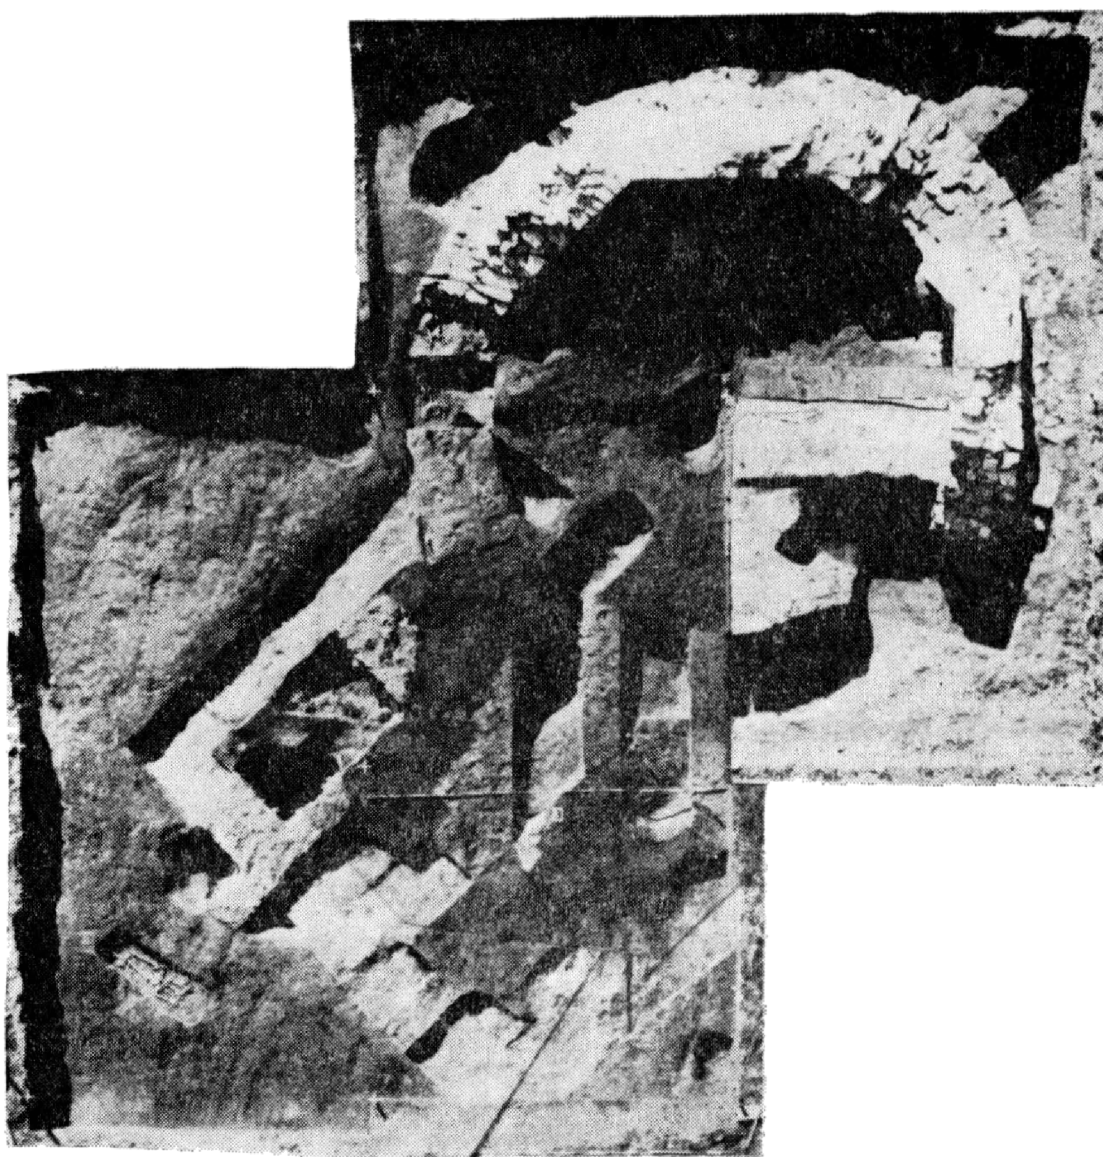
Obr. 5. Fotogrametrický pohľad na odkrytú architektúru:

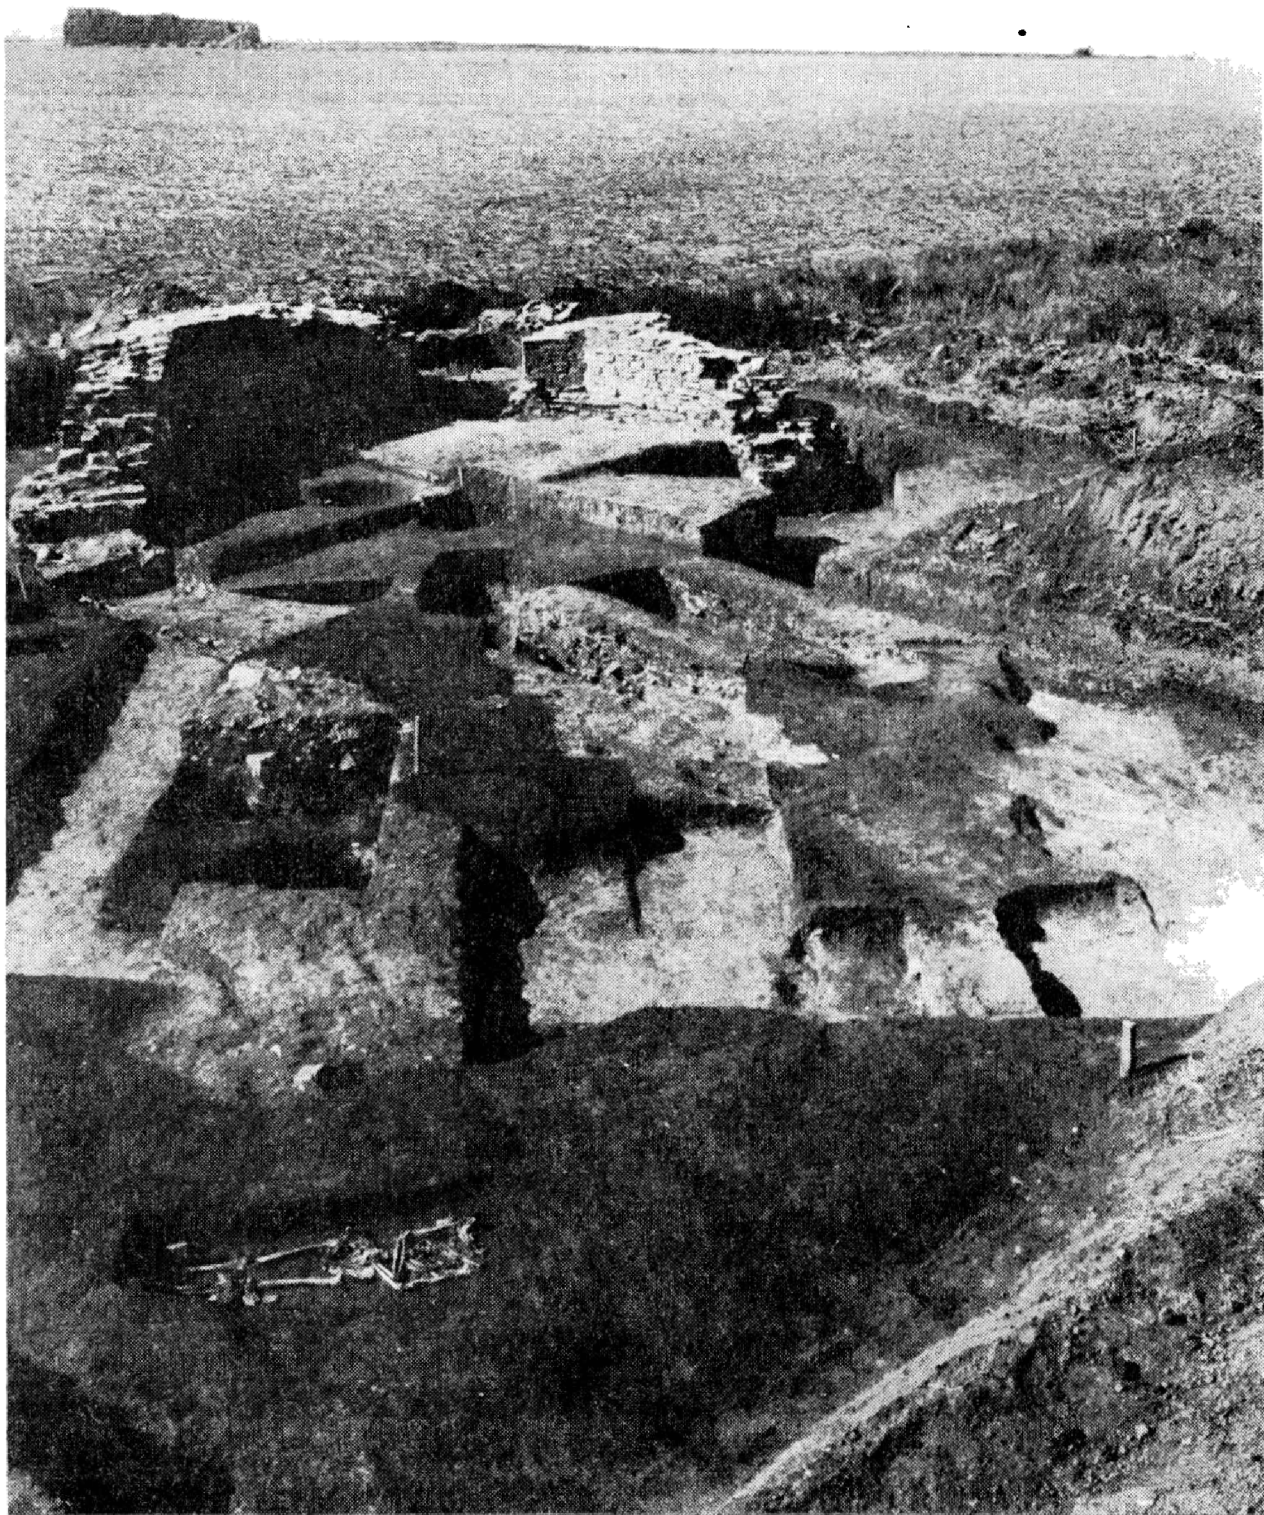
Obr. 6. Poprad-Stojany – Celkový pohľad od východu na skúmaný objekt.

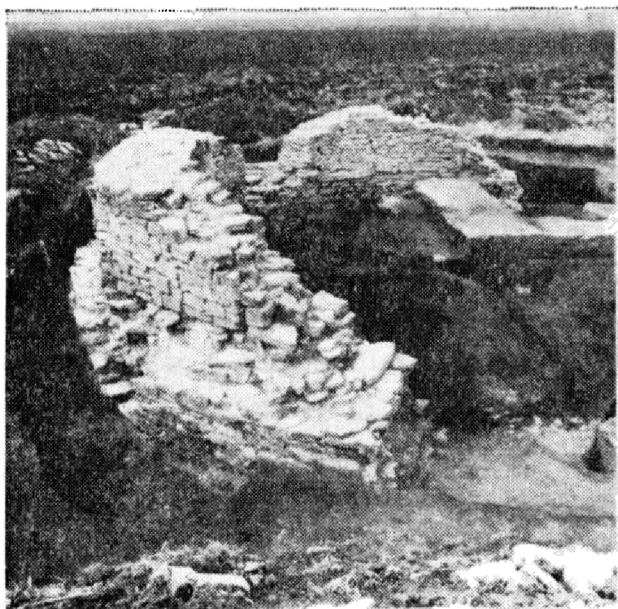
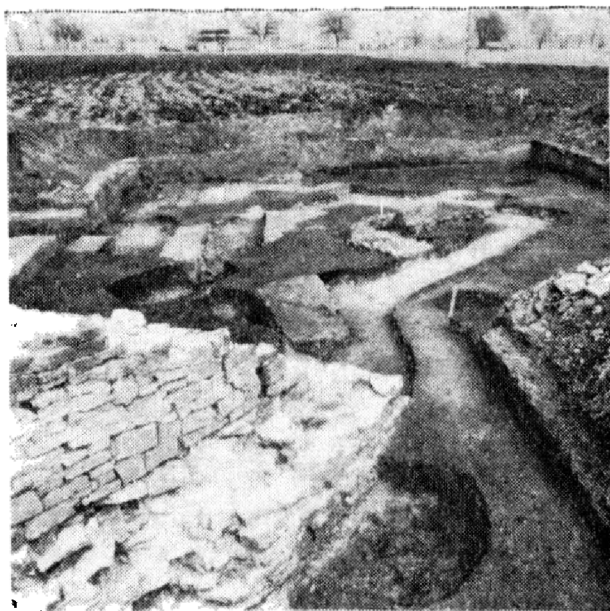
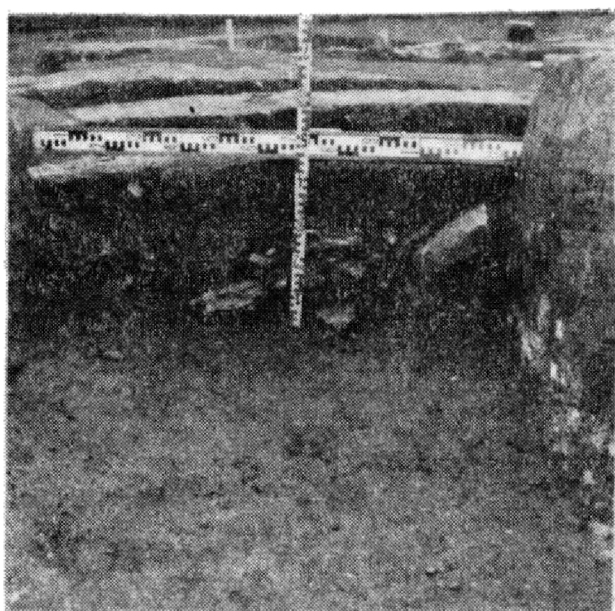
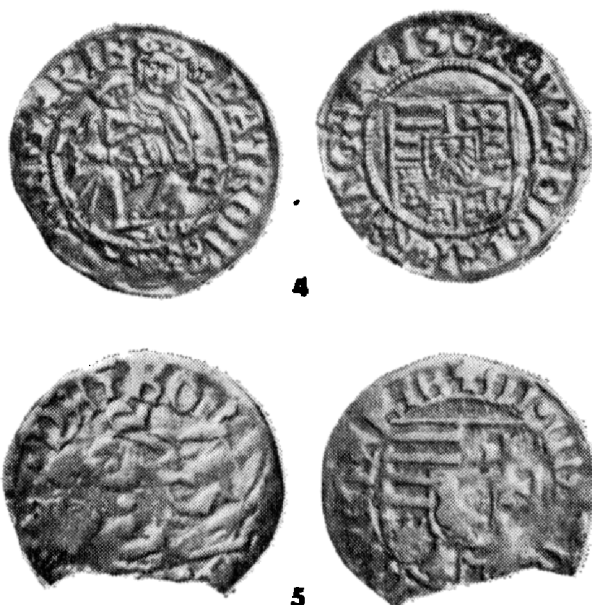
Obr. 7. Poprad-Stojany. 1 – situácia v západnej časti objektu, 2 – pohľad od JZ na odkryté zvyšky svätyne, 3 – negatív základu rotundy sso zvyškami malty na stene základovej rýhy, 4 – averz a reverz mince Wladislava z r. 1504, 5 – averz a reverz denára Mateja Korvína (1471–1481).

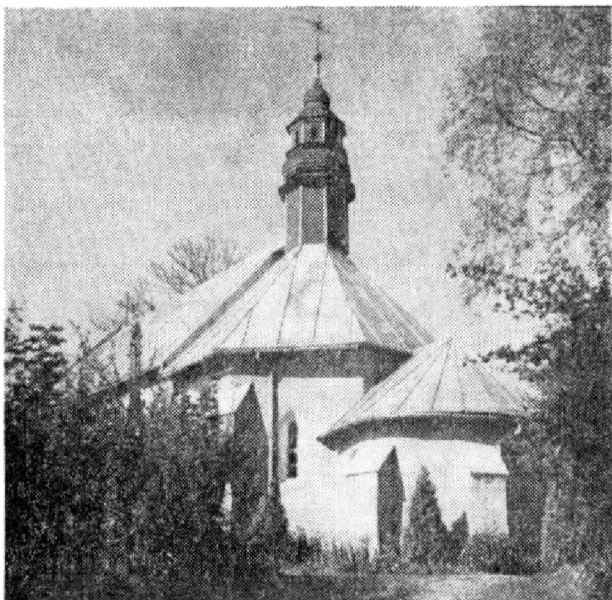
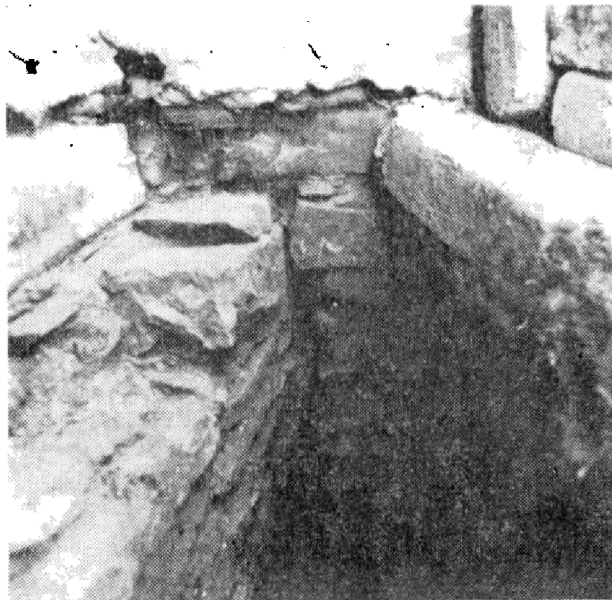
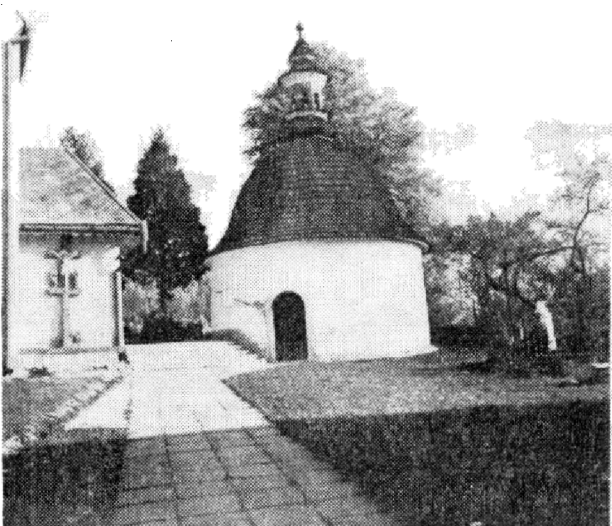
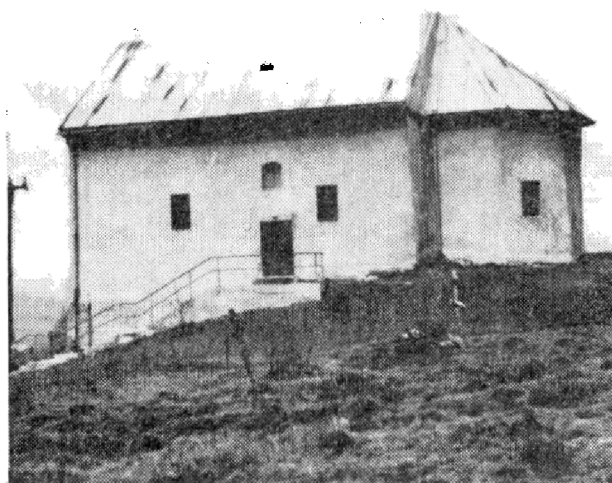
Obr. 8. 1 – Podolinec – kostol sv. Anny, 2 – Podolinec – základové murivo oktogónu s výraznou stavebnou cezúrou medzi loďou a apsidou, 3 – Bijacovce – rotunda sv. Kozmu a Damiána, 4 – Hôrka – kaplnka Márie Magdalény (v uzávere pôvodne oktogón).

Pozornosť viacerých odborníkov, z nich predovšetkým historikov umenia, upútavala oktogonálna stavba kaplnky sv. Anny v Podolínci (okr. Stará Ľubovňa, obr. 4a 8:1). Publikáčne najpodrobnejšie sa jej venoval V. Mencl v práci o stredovekej architektúre na Slovensku (Mencl 1937, s. 355–357, obr. 95). Autor v nej konštatoval, že pôvod „kaplice je neznámy a pravdepodobne mala účel cinto-

Zisťovacia sonda z južnej strany objektu, vytýčená na mieste styku apsidy a lode oktogónu, jasne ukázala ich vzájomné previazanie, avšak zistila, že oktogón spočíva na staršom kruhovom základe, pôvodne rotundy. Tento však nie je previazaný so základom podkovovitej apsidy, kde je výrazná cezúra zabiehajúca do hrúbky muriva (obr. 8:2). Podkovovitá apsida o vnútornej dĺžke 320 cm a šírke 200 cm pri triumfálnom oblúku má v osi pôvodné štrbinové okienko so zošíkmenou špaletou a s polkruhovým zaklenutím, druhotne vyspravené. Oktogonálna loď o šírke 630 cm medzi dvoma protiľahlými stenami (hr. muriva = 90 cm) je zastropená jednoduchou klenbou bez rebier. Všetky znakové momenty dovoľujú tak objekt datovať do 13. storočia. Datovanie pôvodnej rotundy zostáva vzhľadom na komplexný výskum plánovaný na najbližšie roky otvorené; každopádne s jej výstavbou počítame pred 13. storočím. V účelnosti stavby V. Mencl poukázal, že „kaplica mala asi od začiatku svoj dnešný účel“, tj. cintorínovej kaplnky a podľa neho len na začiatku 17. storočia bola zasvätená sv. Anne (Mencl, 1937, s. 356). Kanonická vizitácia z r. 1728 (Archiwum metropolitne Kraków, Acta vizitacion capituli No 60, pag. 164–165) považuje objekt za „veľmi starý“ s pôvodným patrocíniom sv. Anny; cintorín však nespomína, iba oráčiny. Kult sv. Anny, matky Márie (26. júla) je na Slovensku doložený 139 prípadmi výskytu živých a 16 zaniknutých v dvoch časových vrstvách. V staršom období ho reprezentujú typické pútnické objekty, nachádzajúce sa mimo sídelných celkov. Ich výpočet bol by v tomto príspevku neúnosný, preto spomenieme iba niektoré. V lesnom horskom prostredí katastra obce Hrušov, okr. Rožňava existuje poloha „Svätá Anna“ (kóta 329) s gotickou kaplnkou z prvej polovice 15. storočia. Pamiatková oprava objektu si vynútila i realizáciu archeologického výskumu (OSPSOP Rožňava v r. 1981), ktorým v superpozícii podarilo sa odkryť starší sakrálny objekt, situovaný do svažitého terénu nad výdatným prameňom pitnej vody (!). V tomto okrese sa za obcou Prihradzany nachádza jednoduchá valcová rotunda o vonkajšom priemere 9,70 m (M. Togner, 1978, s. 79), datovaná do 13. storočia, kde púte sa tam konali na sviatok sv. Anny ešte v nedávnej minulosti. Známe pútnické miesta regionálneho charakteru s kostolmi sv. Anny poznáme apr. v Klukuave – pri prameni Vilčej (Slivka–Čaplovič, 1983, s. 74), Obišovce (okr. Prešov), Beluša (okr. Pov. Bystrica), Lehota (okr. Nitra), Lošonec pri Smoleniciach (okr. Trnava) a snáď aj Liptovská Anna (Š. Tóthová, 1979). Prvotný objekt centrálnej dispozície v Podolínci považujeme za pútnickú kaplnku postavenú na mieste pohanského strediska pri silnom prameni pitnej vody, ktorý je tam dodnes. Kanonická vizitácia z r. 1728 uvádza, že kaplnka nemá relikviár (!) a len raz v roku sa tam slúži omša, v deň sv. Anny (chýrne púte spomína aj J. Rupp 1872, s. 231). O pohanských „hrách“ vedľa studničiek hovoria pramene z 11. storočia (pozri Slivka, 1982, s. 404–405). Pohanské kultové miesto nahradila kresťanská stavba, okolo ktorej sa začalo pochovávať len od 18. storočia. Je pravdou, že toto pútnické miesto na prelome stredoveku a novoveku presahovalo regionálny rámec a tak bolo potrebné objekt rozšíriť, aby pojal viac pútnikov. Vtedy západná časť lode oktogónu bola vybúraná a vystavaná nová pozdĺžna loď o vnútorných rozmeroch 11,3 × 7 m.

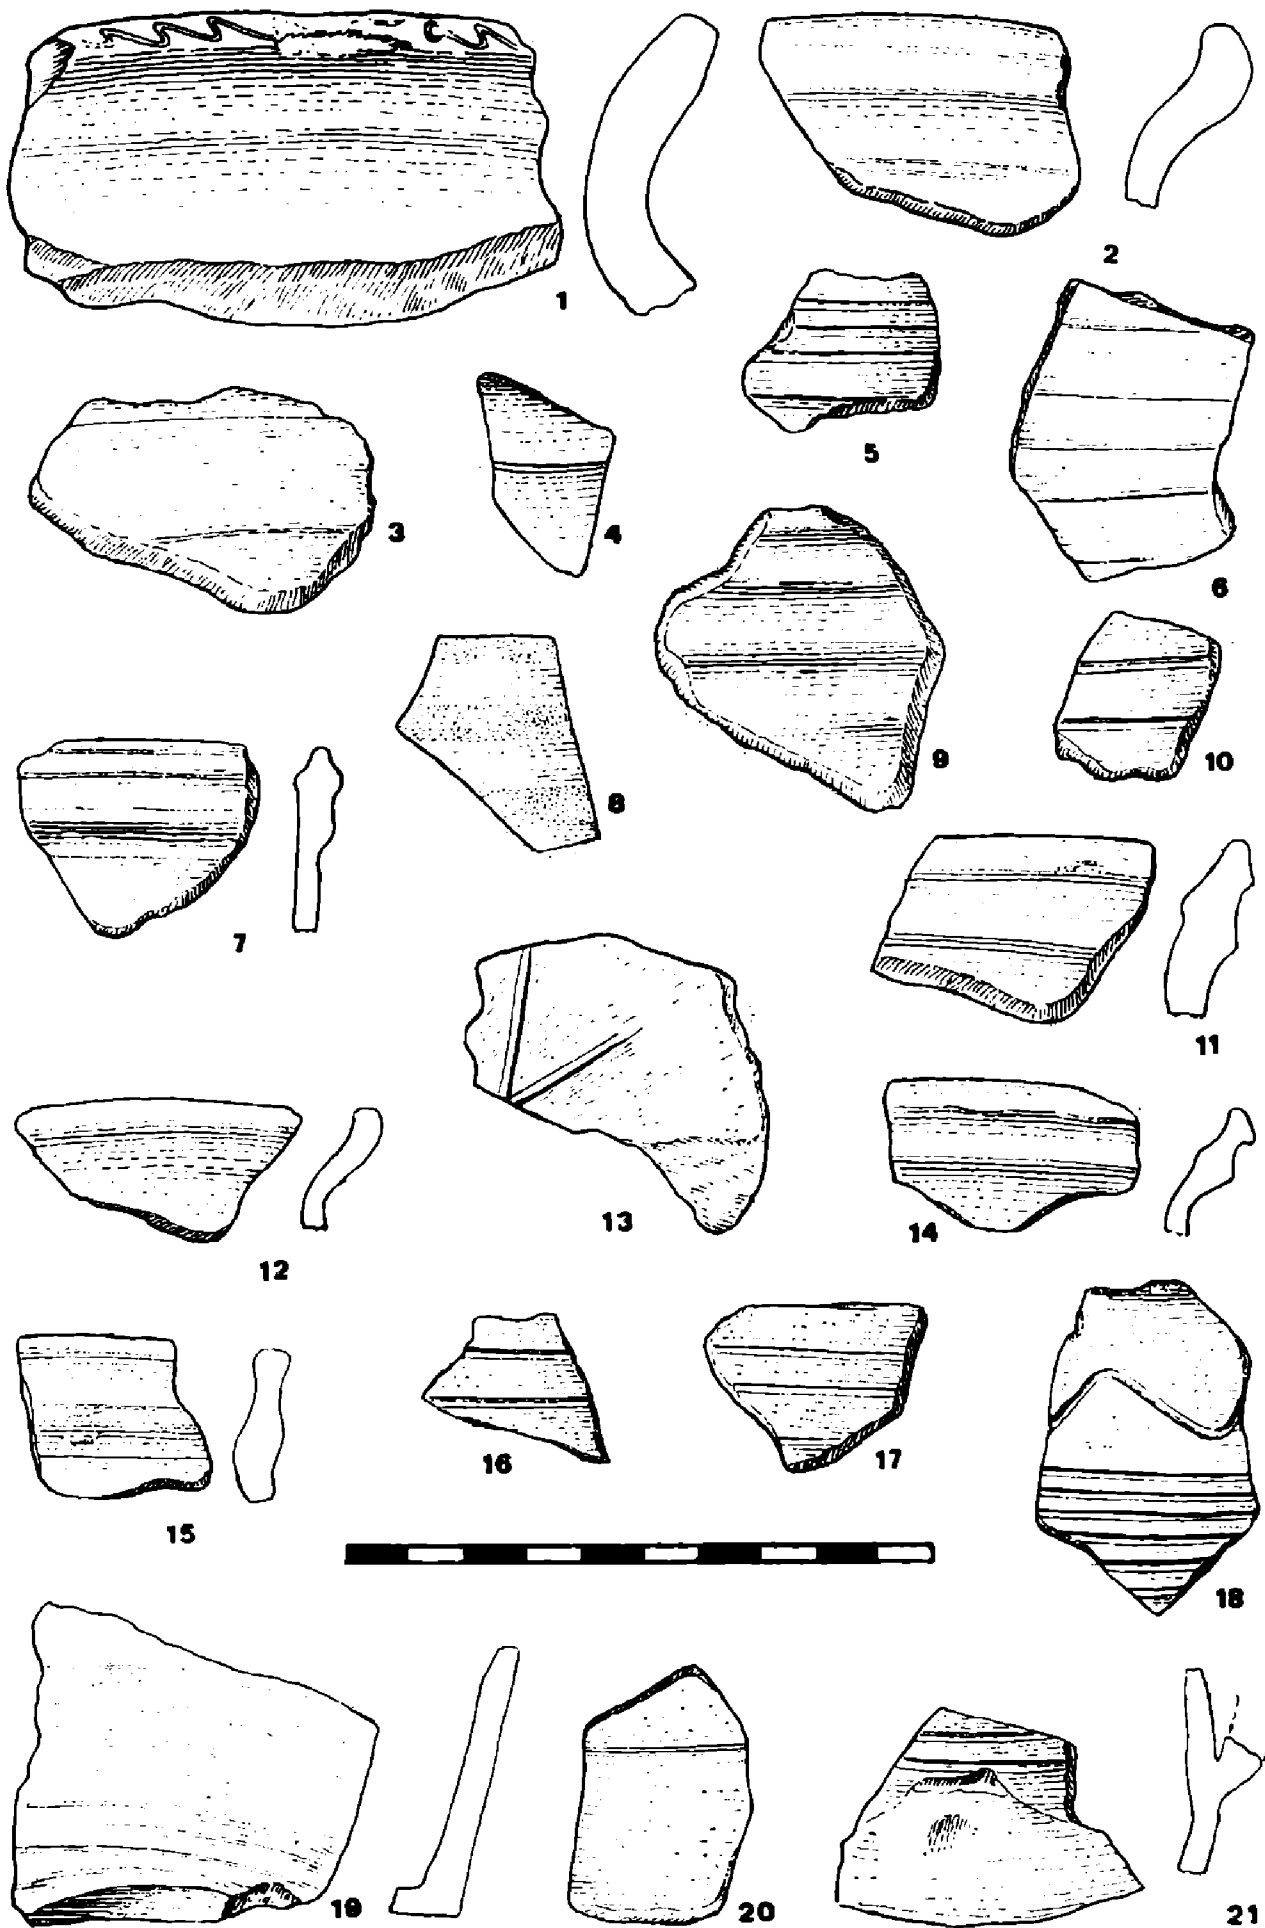
Obr. 9. Poprad-Stojany; Nález stredovekej keramiky (12.-15. stor.). Autori obrázkov 1-9: Slivka - Javorský.
