# Výsledky umelecko-historického a archeologického výskumu na Nálepkovej ulici č. 19–21 v Bratislave

(Príspevok k meštianskej architektúre 13. storočia v Bratislave)

MARTIN MELICHERČÍK-DANIEL REXA

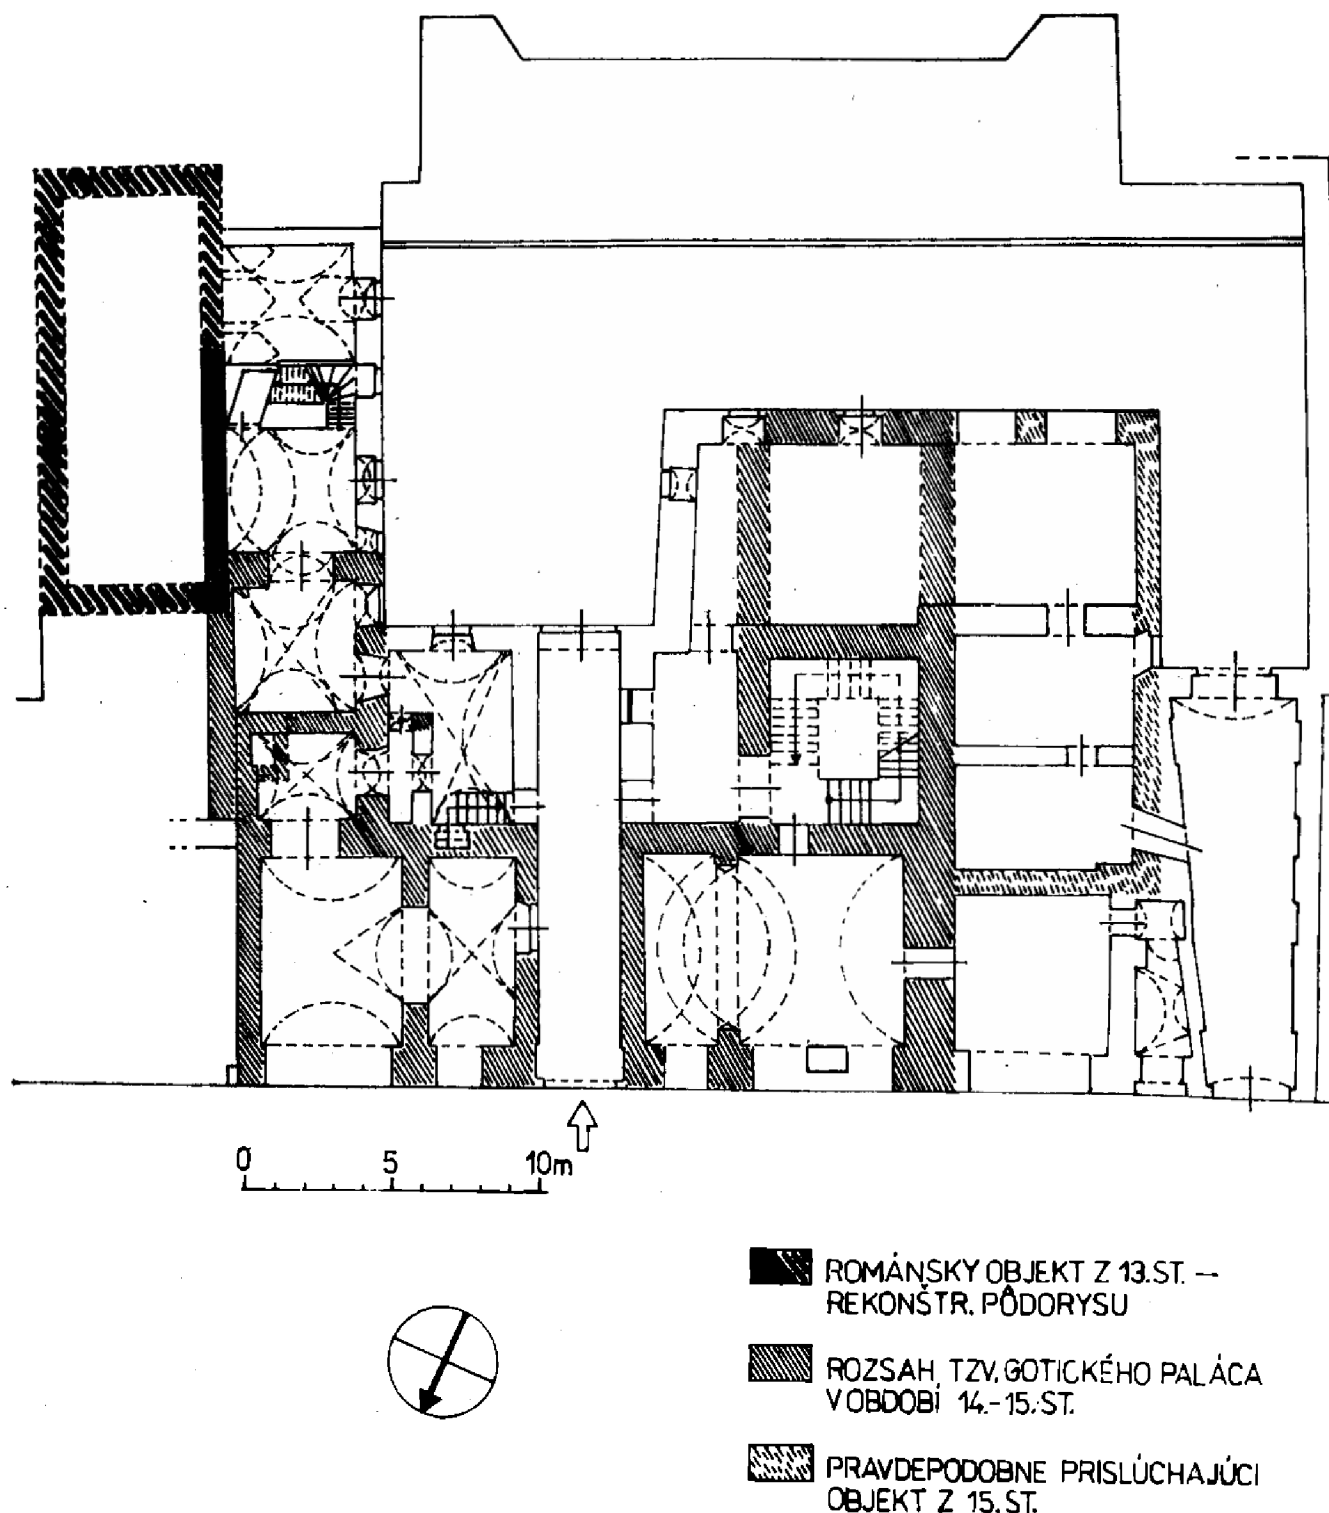
Obr. 1. Bratislava, býv. Pálffyho palác na Nálepkej ul. 19–21. Pôdorys prízemnia s umelecko-historickou analýzou hlavných stredovekých fáz vývoja objektu. Zakreslené do stavu objektu z r. 1979–1982.

1. Bratislava, ehemaliger Pálffy-Palast in der Nálepková ulice 19-21. Grundriß der Erdgeschosses mit kunstgeschichtlicher Analyse der mittelalterlichen Entwicklungsphasen des Objekts. Eingezeichnet in seinen Stand aus den Jahren 1979-1982.

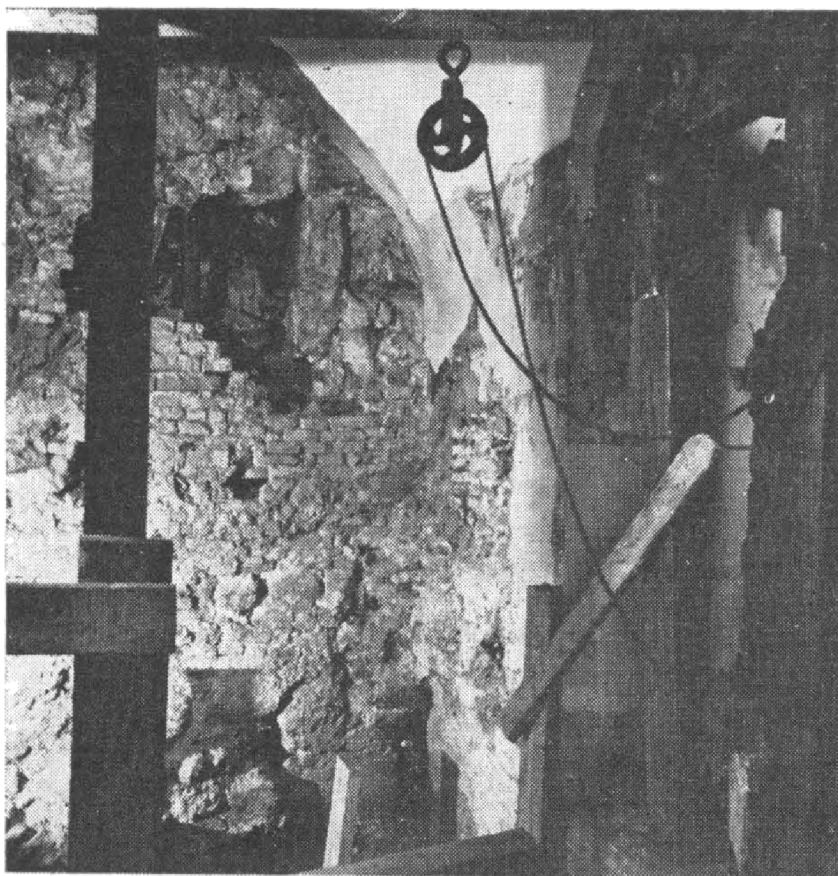
**Obr. 2.** Bratislava, býv. Pálffyho palác na Nálepkovej ul. 19–21. Nárožie románskeho objektu z 13. storočia, dnes v interiéri prízemnia ľavého dvorového kridla býv. Pálffyho paláca. V strednej časti nárožia porušené mladšími zásahmi. Foto V. Kamenická.

↑  
NÁROŽIE ROMÁNSKEHO OBJEKTU Z 13.ST.

Z objektu poznáme doposiaľ jedno spomínané nárožie, vymurované z rôzne veľkých, opracovaných pieskovcových kvádrov, ktoré majú na povrchu stopy po konečnej úprave zubákom. Na vyrovanie roviny medzi kvádrami boli použité zlomky rímskych tehál. Predpokladáme, že väčšina kvádrov je sekundárne použitý materiál z doteraz neznámej rímskej stavby. Prifahlá časť obvodového múru objektu je vymurovaná výlučne z lomového, neopracovaného kameňa (žula), zjavne kladeného do riadkov o rôznych, nepravidelných šírkach. V hornej časti zachovaného muriva sú zachytené riadky z prisekaného lomového kameňa, kladeného na spôsob stavebnej techniky *opus spicatum*. Ako spojovací materiál je použitá veľmi hrubá, štrková malta so zrnami nedohasneného vápna, na povrchu okrovo až tehlovo-červeno sfarbená. Táto malta neprechádza cez rovinu líca steny, ale je len miestami čiastočne rozotretá medzi kameňami. Tak isto je malta ku kvádom nárožia len pritiahnutá a vyplňuje medzery medzi ich nepravidelnosťami; na jednom mieste medzi kvádrami je malta vyhladená v podobe tvarovanej špáry.

Výška zachovanej steny s nárožím je približne 6 m, jej dĺžka okolo 8,7 m. Zachytené je rozhranie základového a nadzákladového muriva, ktoré tvorí plytký, odsadený sokel. Výška základového muriva je prekvapujúco malá, približne 1 m. Pôvodné ukončenie koruny muriva nie je zachované a je predpoklad, že stena objektu bola vyššia. Tak isto nepoznáme žiadne pôvodné otvory na tejto stene, ale vo výške 5,1 m od úrovne základového sokla a vo vzdialenosti 3,2 m od nárožia objektu bola nájdená sekundárne prerazená strieľňa, ktorá má v osteniach opracované pieskovcové kvádre. Šírka štrbiny strieľne je 17 cm. Vo vnútornom oblúku výklenku strieľne a vedľa kvádrov ostenia štrbiny sú v prevažnej miere sekundárne použité časti a zlomky rímskych tehál.

2. Bratislava, ehemaliger Pálffy-Palast in der Nálepková ul. 19-21. Ecke des romanischen Objekts aus dem 13. Jahrhundert, heute im Innern des Erdgeschosses im linken Hofflügel des ehemaligen Pálffy-Palastes. Mittelteil der Ecke von jüngeren Eingriffen betroffen. Foto V. Kamenická.

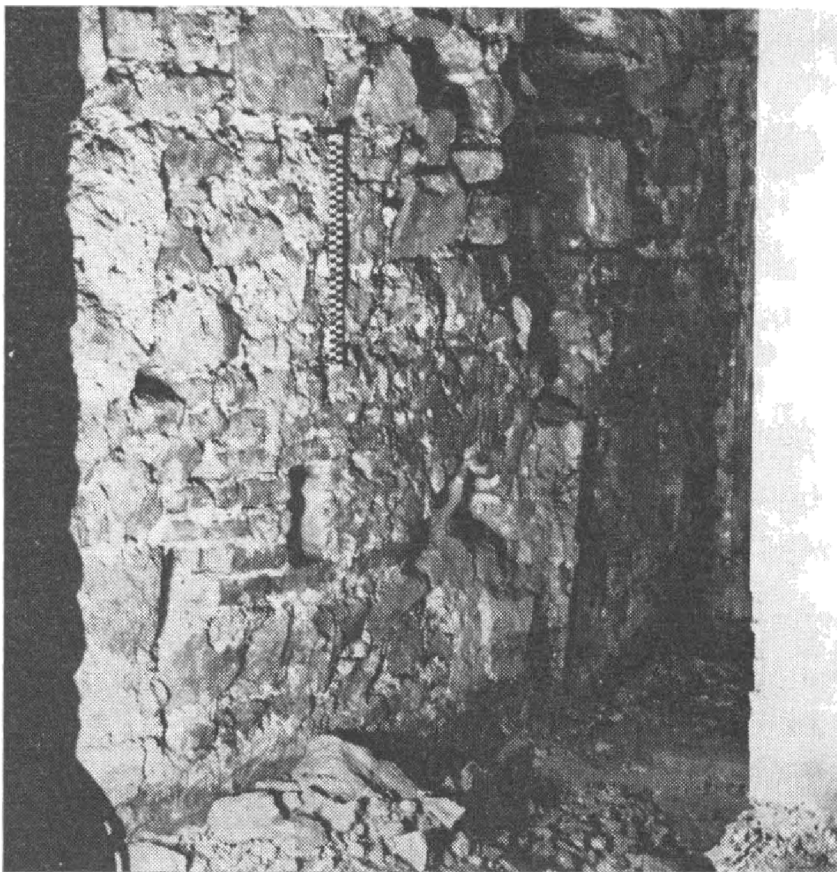
**Obr. 3.** Bratislava, býv. Pálffyho palác na Nálepkovvej ul. 19–21. Nárožie románskeho objektu z 13. storočia v interiéri miestnosti na 1. poschodí. Foto V. Kamenická.

3. Bratislava, ehemaliger Pálffy-Palast in der Nálepková ulice 19-21. Ecke des romanischen Objekts aus dem 13. Jhdt. im Interieur des 1. Stockwerks. Foto V. Kamenická.

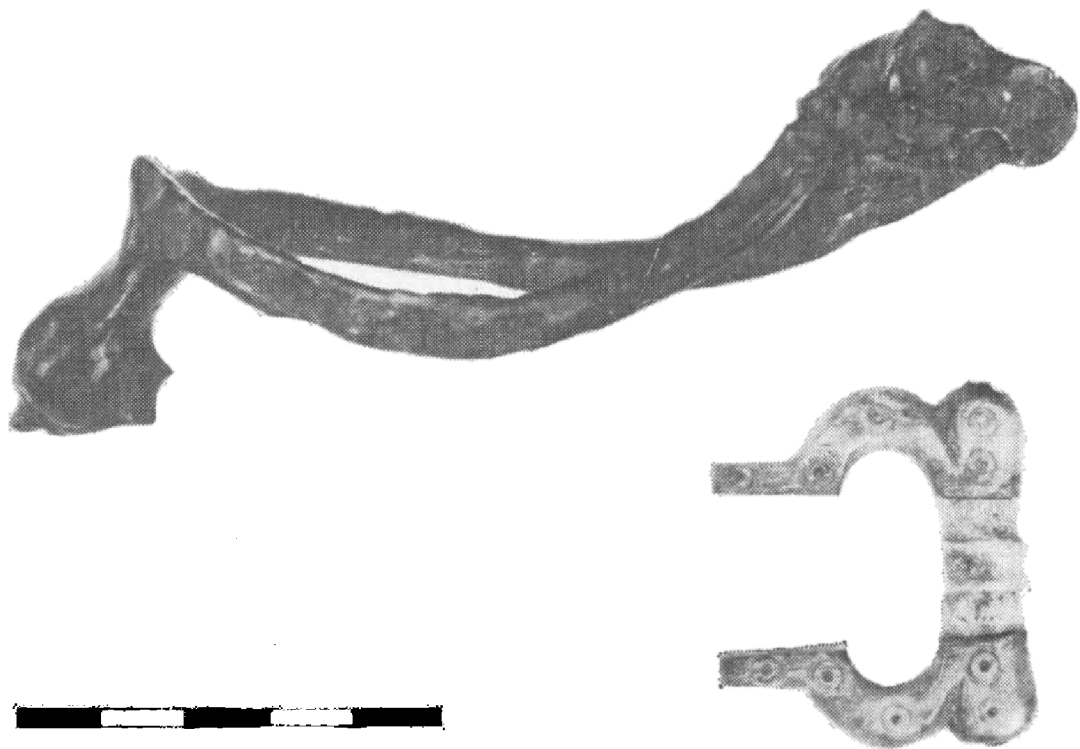
**Obr. 4.** Bratislava, býv. Pálffyho palác na Nálepkovvej ul. 19–21. Ostroha s ozubeným kolieskom (Sonda 1) 13. stor. Kostenná pracka z troch častí spojených železným drôtom (Sonda 5), 13. stor. Foto V. Kamenická.

Základom nášho upresneného datovania vrstiev stavebného odpadu a teda i samotnej stavby je nález dvoch mincí. Prvá sa našla na dne zásypu depresie. Ide o mincu, ktorá je prisudzovaná Belovi III. (1172–1196) (L. Huszár, 1979, s. 40). Druhá minca sa našla vo vrstve stavebného odpadu nad výplňou depresie. Je to viedenský fenig Leopolda VI. (1210–1230). (Za pomoc pri určení mince ďakujeme A. Fialovi z Mestského múzea v Bratislave.) V tejto vrstve sa našla aj kostenná pracka. Jej tvar je typickým módnym tvarom 13. storočia, ku ktorému sú

známe analógie z Nemecka (Freiburg) a aj zo starého mesta v Londýne (I. Fingerlin, 1980, s. 47). K rámcovému datovaniu tejto vrstvy prispel aj nález dvoch železných ostroh. Patria do skupiny C, podľa typológie A. Ruttkaya, s prehnutými ramenami a dole skloneným trňom s ozubeným kolieskom. Ramená sú ukončené vertikálnym plochým krúžkom s okrúhlym otvorom. Nálezy tohto typu s možným datovaním pred polovicu 13. storočia zo Slovenska pochádzajú z lokalít Bojnica a Hurbanovo-Bohatá. V nemeckom prostredí sa ostrohy s ozubeným kolieskom objavujú tiež v 1. polovici 13. storočia (A. Ruttkay, 1976, s. 347, 350-1).

4. Bratislava, ehemaliger Pálffy-Palast in der Nálepková ul. 19-21. Sporn mit Zahnrädchen (Sonde 1), 13. Jahrhundert. Beinern Klappe aus drei mit eisernem Draht verbundenen Teilen (Sonde 5), 13. Jahrhundert. Foto V. Kamenická.
