Dům zemědělské usedlosti 16. a 17. století v severovýchodních Čechách

Archaeologia historica. 1990, vol. 15, iss. [1], pp. 57-68

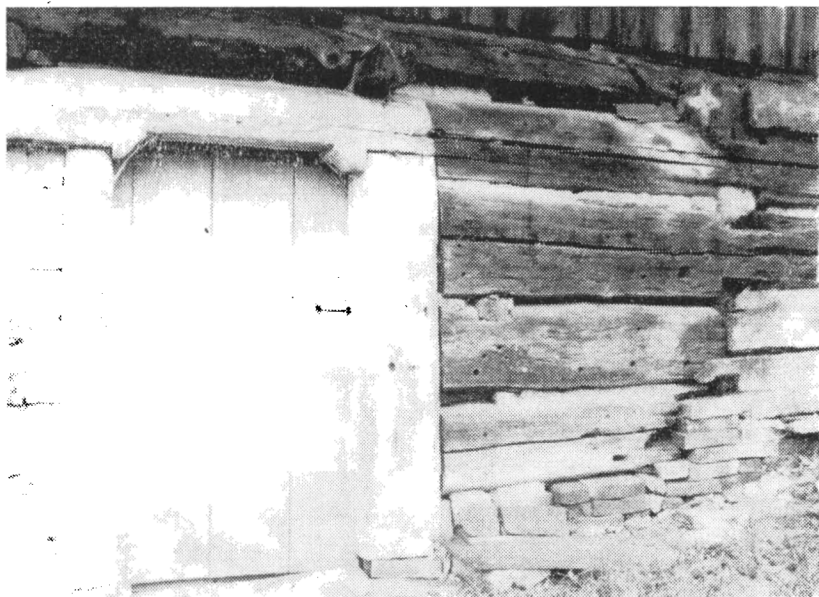
Obr. 4. Libič čp. 3 (okr. Liberec), portál a roubená stěna síně a vpravo komory z nejstarší fáze výstavby objektu ze 16.–17. století, levý sloupek portálu a zdívo jsou mladší úpravou.

Usedlost čp. 3 v Libiči (okr. Liberec) je jako velmi zámožný statek doložena písemnými prameny od 2. pol. 16. stol. Obytný dům je trojdílný, s průchodnou síní a plochostropou komorou. Oba prostory jsou sroubeny z mohutných hraněných kuláčů, jejichž průměr i přesahuje 40 cm a které nesou stopy požáru. V severní stěně síně zůstal dochován mohutný sedlový portál. Z valeně klenutého sklepa pod komorovým dílem je přístupný druhý, níže položený plochostropý sklepní prostor vytesaný v pískovcovém podloží. Do stěn jsou vloženy hluboké čtvercové a obdélníkové niky a prostora opatřena úzkou šachtou, která vyústuje v podlaze u stěny síně. Patrová síň a komora, které byly odstraněny ve 40. letech a známe je z dobové fotografie, mohly být stavebně současné s popsáním přízemím objektu, které datujeme nejpozději do začátku 17. století. Mladší fázi stavebních úprav představuje zděná světnice; rokem 1844 je datováno zděné křídlo chlévů a maštálí s patrovými roubenými komorami a pavlači.

Das Haus des Anwesens in Libič K.-Nr. 3 (Bez. Liberec) ist ein dreiteiliger Kammertyp. Sein ältester Teil, den wir in das 16.—17. Jahrhundert datieren, stellt einen gezimmerten passierbaren Flur mit Portal und einer an ihn grenzenden Kammer vor. Unter dem Kammerteil liegt ein Keller mit Tonnengewölbe und ein weiterer im Sandstein-Liegenden ausgehobener flachdeckiger Keller.

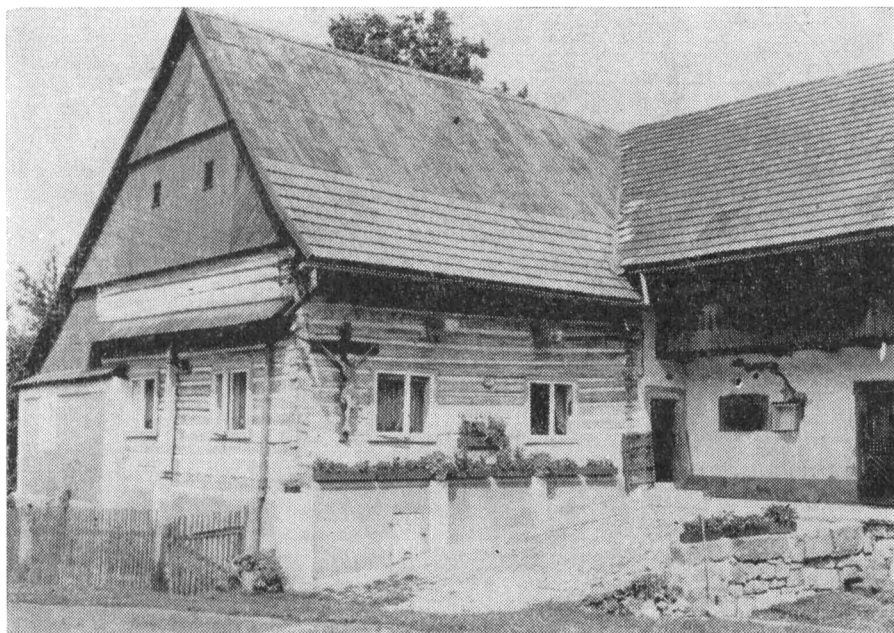
Obr. 7. Petrašovice čp. 26 (okr. Liberec), obytná místnost bývalé rychty pochází v roce 1695. Mezi okny okapové stěny dochované želo polenice.

Na dům usedlosti čp. 26 v Petrašovicích (okr. Liberec) upozornil J. V. Scheybal a datoval jej do 18. století (Šolc, Scheybal 1961, str. 173), obsáhle pak autor (Edel 1989). Nejstarší částí trojdílného domu s patrovými komorami je obytný prostor o půdorysné velikosti 7,4×7,4 m a původní výšce cca 3 m. Srub z hraněných kuláčů překrývá povalový strop nesený 2 stropnicemi, které jsou podchyceny pravděpodobně mladším průvlakem. Prostorem procházela 1 m pod úrovní stropu polenice (24×18 cm), jejíž čelo se dochovalo v roubení dvorní, východní stěny. Obytná místnost bývalé petrašovické rychty tedy má některé atributy jizby, chybí zde ovšem dýmný průduch. Štitová stěna nad oběma okny je pouze opatřena větracím průduchem (22×33 cm), tzv. párníkem. Z písemných zpráv vyplývá, že objekt, z něhož se dochovala právě popsaná část, byl vybudován „na zeleném drnu“ v roce 1695 nebo jen krátce poté. Zbývající díly domu pocházejí z úprav v 19. století.

Abb. 7. Petrařovice K.-Nr. 26 (Bez. Liberec), Wohnraum des ehemaligen Gemeindehauses aus dem Jahr 1695. Zwischen den Fenstern der Traufenwand erhaltene Stirn der Scheitholz wand.

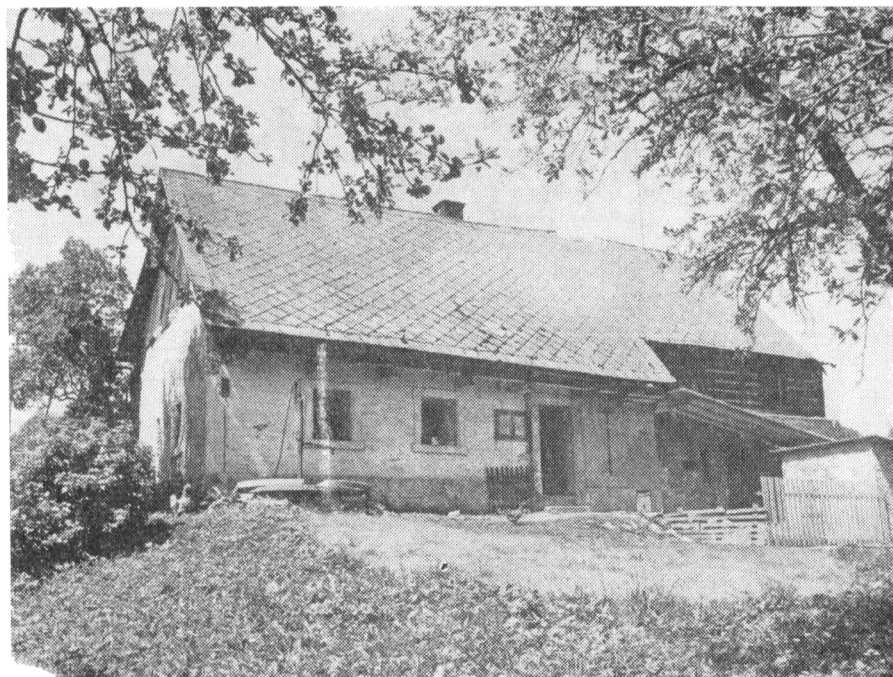
Obr. 8. Budikov čp. 3 (okr. Liberec), celkový pohled. Vpravo díl patrových komor s novodobými okny.

Také obytnému domu usedlosti čp. 3 v Budíkově (okr. Liberec) byla věnována obsáhlá pozornost (Edel 1989) a proto jen shrnujeme. Nejstarší a nejzajímavější částí trojdílného objektu smíšeného komorovočhlévního typu je právě třetí, patrový blok. Jeho zděné přízemí se dvěma vstupy ze síně (chlév má ještě další vstup ze zápraží) je oproti úrovni zbývající části domu zahlobeno o 55 cm a opatřeno valenými klenbami s lunetami. Dvě patrové komory jsou sroubeny ze subtilních a neúplně hraněných kuláčů a opatřeny roubenou klenbou, která nasedá na stěny ve výši cca 120 cm nad zemí.³ Vstup do první průchozí komory je z prostoru nad síní dnes zrušeným portálem umístěným ve středu čela klenby. Komorovo-čhlévní díl s patrovými sýpkami datujeme do 1. pol. 18. století, zbývající zděné části domu nesou stopy úprav z 19. a 20. století. Usedlost je doložena písemnými zprávami od konce 16. století a její držitelé od poloviny 17. století trvale označováni jako nejzámožnější chalupníci v Budíkově.

Abb. 8. Budíkov K.-Nr. 3 (Bez. Liberec), Gesamtansicht. Rechts ein Teil der Stockwerk-Kammern mit neuzeitlichen Fenstern.
