Venkovská feudální sídla a jejich hospodářské zázemí

PETR CHOTĚBOR

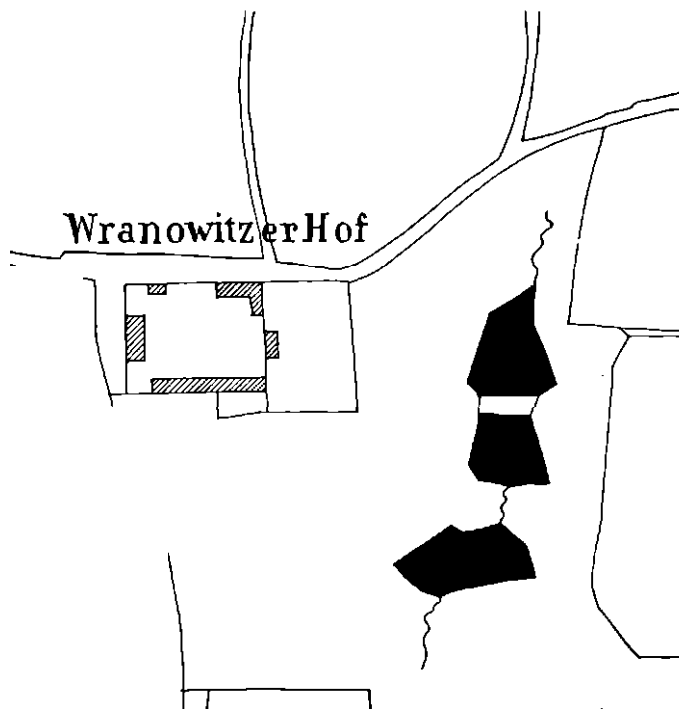
Obr. 4. Branovlec, k. ú.
Dobšice. Výsek z mapy
stabilního katastru z
r. 1628.

Další lokalita, Branovice u Týna nad Vltavou¹⁾, ilustruje spíše možnosti stavebně historického průzkumu dosud stojících dvorů. Jde o zaniklou ves, dnes již jen osamělý dvůr se třemi rybníčky. V prostředním z nich je dochováno malé tvrziště se zbytky zdiva, mapa stabilního katastru obce Dobšice z r. 1828 však tento ostrůvek nezachycuje. Hospodářský dvůr je v jádře renesanční a je možné, že je přestavěným původním dvorem příslušným ke tvrzi. Dobře patrná je i mladší renesanční fáze, v níž byl dvůr prakticky změněn v náročně vybavenou šlechtickou residenci (kolem r. 1600). Z období pozdního středověku by mohla pocházet severní ohradní zeď dvora, prolomená jednoduchými střílnovitými okénky. Dvůr se připomíná v r. 1535 jako sídlo Albrechta Býšovce z Býšova (Reg. půh. kom soudu G 3 cit. A. Sedláček 1884, 196). Branovice, zejména jejich renesanční a pozdně renesanční stavební fáze, budou podrobněji zpracovány v souvislosti s renesančními tvrzemi v Čechách (Chotěbor v tisku).

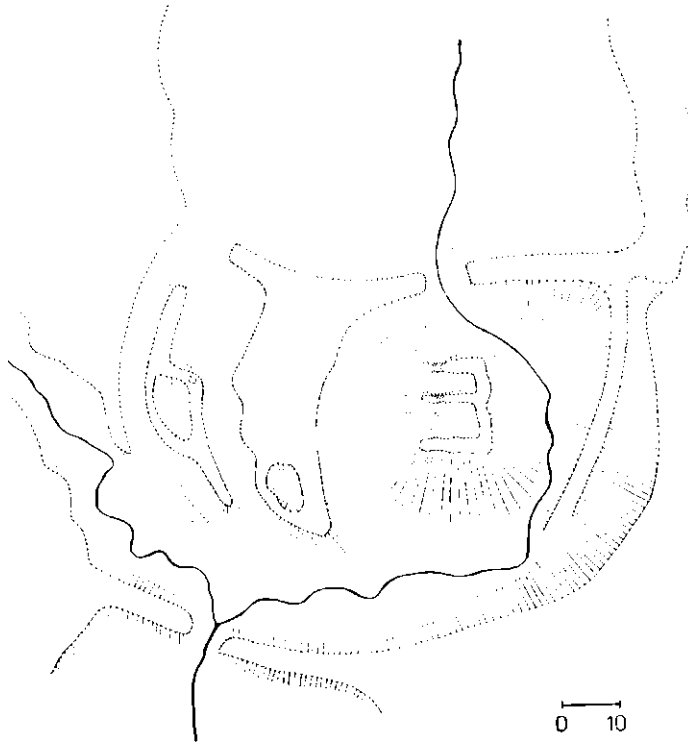
Obr. 9. Střítež, k. ú. Neje-
pín. Celková situace širší-
ho okolí tvrziště. Zaměření
M. Fuchs a autor.

Velice zajímavou lokalitou je zaniklá ves s tvrzi Střítež v k. ú. Nejepín u Chotčboře. V zalesněném údolí, kterým protéká potok, je dobře patrný systém někdejších rybníků. Jejich hráze jsou protržené. V jednom z rybníků, do něhož ústí ještě další přítok, je dochováno tvrziště. Na jeho vrcholu stávala patrně podle zbytků zdíva dvouprostorová obytná, patrně věžovitá stavba. S hrází rybníka souvisí jednak rampa, kterou lze sestoupit až na jeho dno, jednak větší plocha, oddělená od břehu úzkou, dnes suchou strouhou. Tato plocha vykazuje reliéfní stopy několika objektů. Největší z nich byl patrně porušen protékající vodou, která si našla nové koryto. Původní úzká strouha vedoucí z rybníka byla snad náhonem a jeden z objektů mohl být mlýnem. Otázkou je, zda omezená plocha mohla postačit pro umístění celého dvora. Přístup do vlastní tvrze mohl být jak z této plochy, tak i z hráze. Nalezená keramika pochází z 15. stol. Tomu odpovídají i zmínky v písemných pramenech. Benešek ze Stříteže se uvádí v r. 1440 (AČ 1/256 cit. Profous—Svoboda 1957, 206), r. 1546 se zmiňuje Střítež tvrz pustá, dvůr poplužní pustý a ves tudíž pustá (DZ 7 J 17 cit. A. Sedláček 1900, 300).

Die Feststätte Stfitež ist in einem ehemaligen Teich situiert, der einen Teil des ganzen Systems von Wasserbehältern bildete. Die Mauerreste des Wohnteiles der Feste belegen das Bestehen eines zweiraumigen höchstwahrscheinlich tunnförmigen Gebäudes. Mit dem Teichdamm hängt einerseits eine Rampe, auf der man bis zum Teichboden herabsteigen kann, andererseits eine größere, durch den ehemaligen Wassergraben vom Ufer abgetrennte Fläche zusammen. Diese Fläche weist mehrere Vertiefungen auf, die die niedergegangenen Objekte indizieren. Der (heute trocken) Wassergraben kann ein Zuleitungskanal und einer der Objekte könnte dementsprechend eine Mühle gewesen sein. Es besteht die Frage, ob die beschränkte Fläche genügend Raum für den ganzen wirtschaftlichen Hof gewähren konnte.

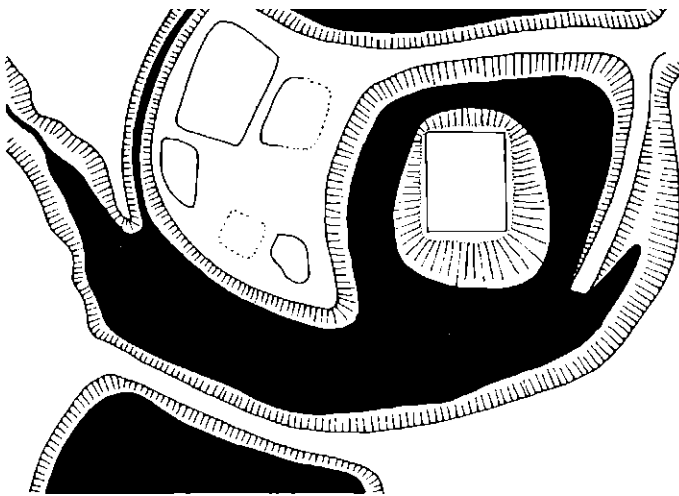
Obr. 10. Střítež, k. ú. Neje-
pín. Celková situace s po-
kusem o rekonstrukci stře-
dověkých objektů a vod-
ních ploch.
