VÝZKUM VESNICKÝCH SÍDEL

Obytné objekty ve světle archeologických výzkumů raně středověkých vesnických sídlišť na Moravě

ROSTISLAV NEKUDA

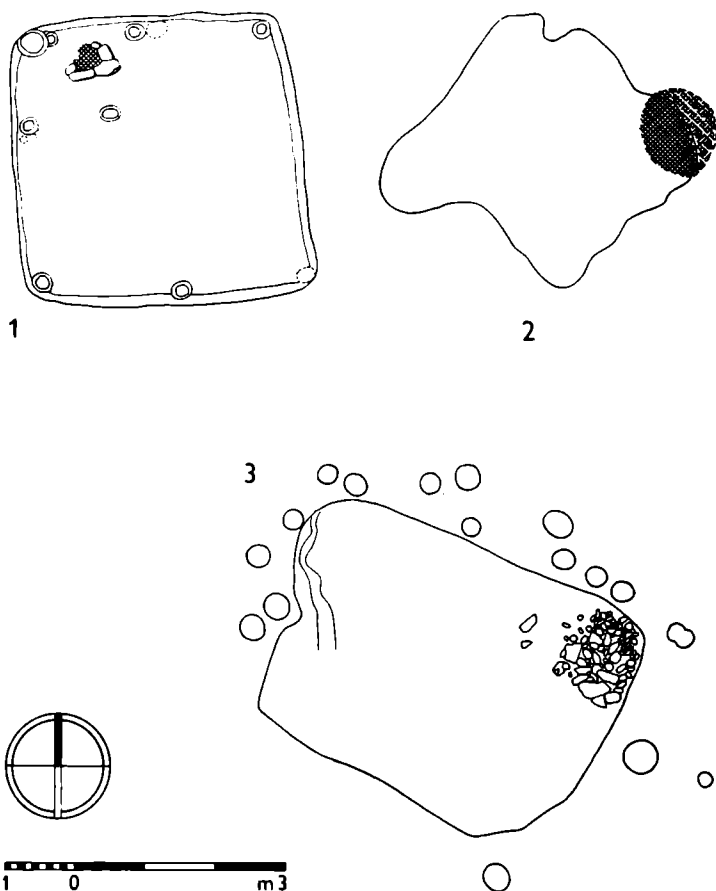
Obr. 2. Půdorysy jednoprostorových obytných objektů. 1 — Šakvice, obj. 1, 2 — Mstěnice, obj. 2060, 3 — Mstěnice, obj. 637.

objektu V z Dolních Věstonic (obr. 12:4, B. Klíma, 1985, 29) a objektu 1 ze Šakvic (obr. 2:1, J. Unger, 1981, 61).

Zvláště názorný příklad hliněné pece poskytl dům 2060 ve Mstěnicích. Pec byla umístěna v protilehlém rohu vpravo od vchodu. Měla okrouhlý tvar o průměru 100 cm a její kopule do červena vypálená byla zachována do výše 30 až 40 cm. Nejen dno této pece, ale i dalších ve Mstěnicích objevených, bylo vyloženo drobnými kameny — převážně křemeny, které byly potaženy jemnou jílovou hlinou vypálenou na povrchu do šedobílé, místy šedočervené barvy. Pece ve Mstěnicích spočívaly na jámách. Podobnou situaci zaznamenal B. Dostál (1987, 18) na Pohansku, kde spodky kopulovitých pecí spočívaly na tmavošedé výplni objektů, obsahující běžné sídlištní nálezy. Z této nálezkové situace B. Dostál vyvodil předpoklad, že otopné zařízení stálo na nějakém dřevěném podstavci, po němž se nezachovalo stop.

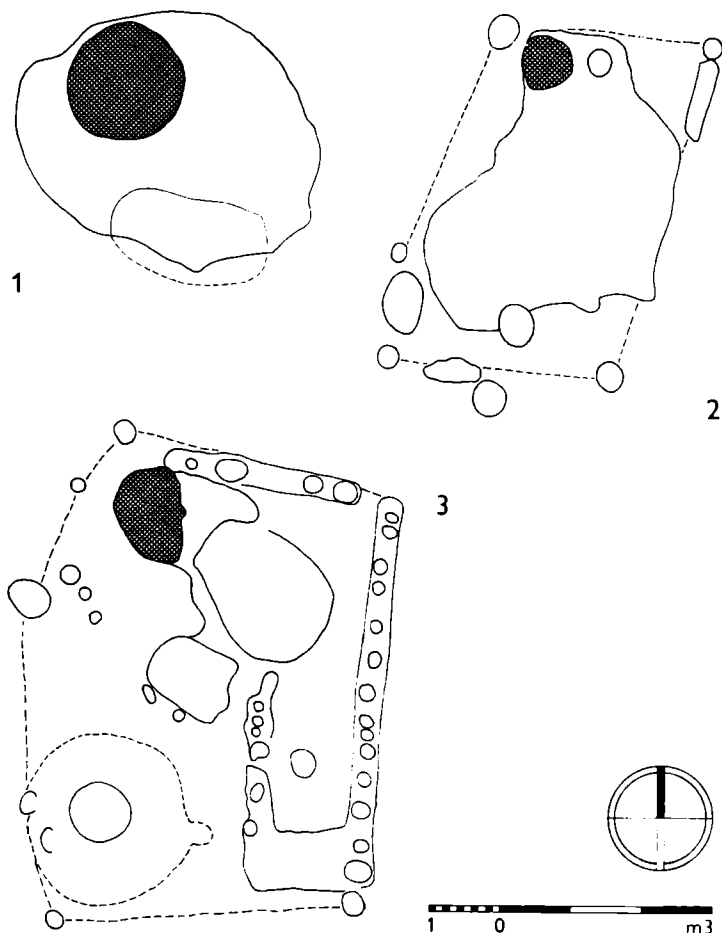
Obr. 3. Mstěnice. Půdorysy jednoprostorových obytných objektů. 1 – zemnice 952, 2 – objekt 60, 3 – objekt D/64.

Někdy je však velmi obtížné určit druh použité konstrukce. Dokladem je objekt 60 ze zaniklých Mstěnic. Dům měl obdélníkovitý tvar 4,75×3,4 m. Půdorys nadzemní stavby byl vymezen křivými jámami v rozích, zuhelnatělým dřevem a stopami po zetlelých trámech (obr. 3:2). Pro rekonstrukci nadzemní stavby mají význam křivé jámy na podélné ose domu se zahloubením 69 a 56 cm. Ty jsou bezpečným důkazem pro sochy nesoucí hřebenovou vaznici. Křivé jámy v rozích nesly okapovou vaznici. Rekonstrukce stěn však není jednoznačná. Z nálezové situace lze uvažovat o konstrukci drážkové, pletené (nálezy mazanice s otisky prutů) nebo i roubené.
