**Výsledky výskumu r. k. kostola Narodenia P. Márie v Zemianskych  
Kostoľanoch, časť Dolné Lelovce**

*Archaeologia historica.* 1996, vol. 21, iss. [1], pp. 253-258

MARTIN BÓNA – SLAVOMÍR KATKIN – RENÁTA KOLLÁROVÁ

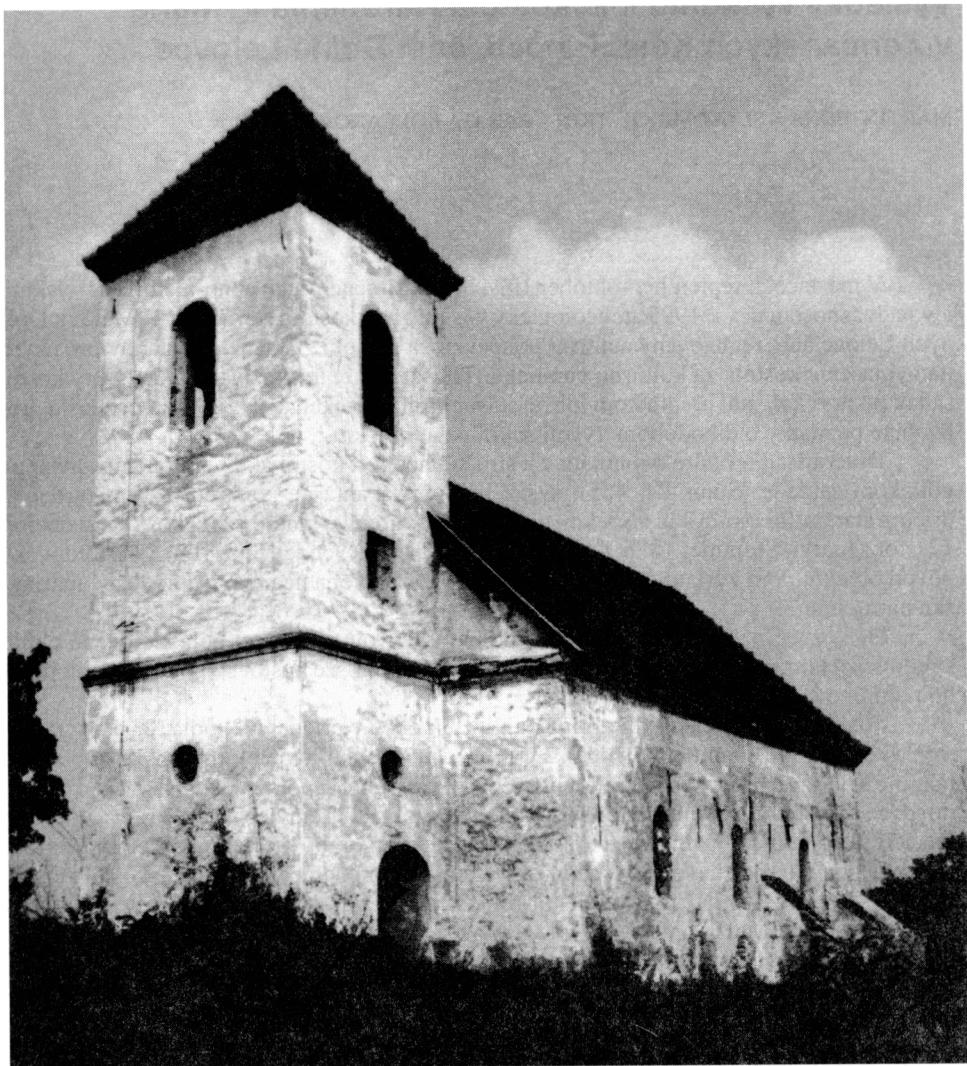
Obr. 1. D. Lelovce, r. k. kostol – pohľad od juhovzápadu.

V smere východ–západ orientovaná jednoloďová stavba s polygonálnym päťbokým presbytériom, sakristiou a predstavanou vežou je prístupná z podvežia na západe, ako aj vstupom na severnej fasáde. Loď prekrývajú tri polia pruskej klenby a presbytérium polkupula s päticou lunet so zalomeným záklenkou.

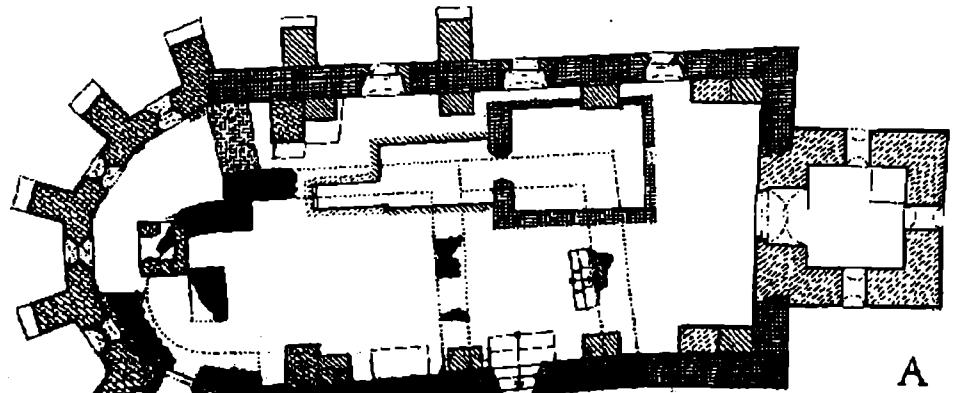
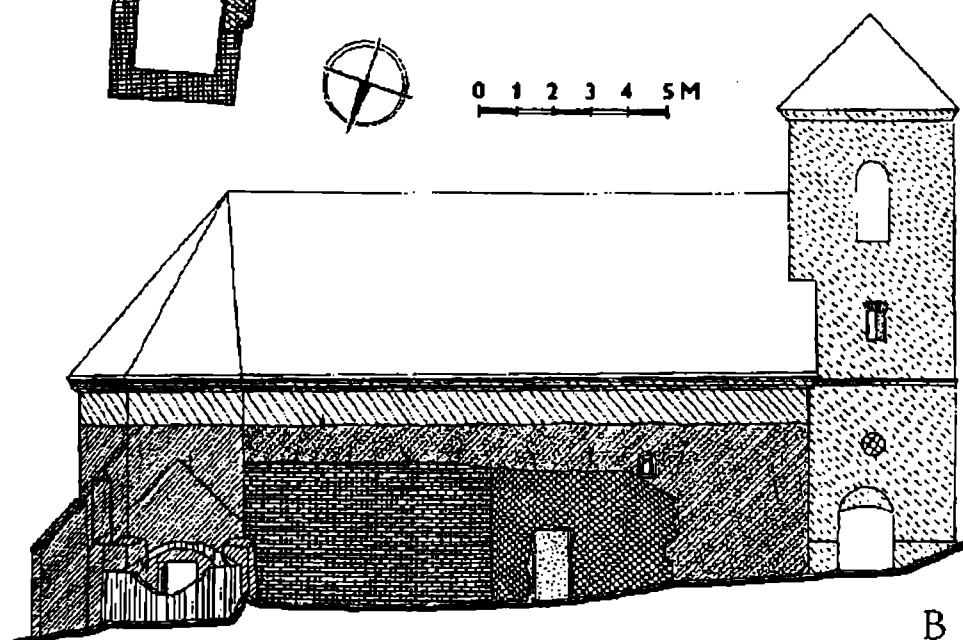
Obr. 2. D. Lelovce, r. k. kostol – pôdorys a severná fasáda so slohovou analýzou.

Nerovný priebeh a zalamovanie severného múru lode v ňom už pred výskumom napovedalo prítomnosť stavebných konštrukcií z viacerých časových období. V jeho východnej časti sa sondážou podarilo vymedziť rovný blok kamenného muriva hrúbky 0,7 m a dĺžky 7 m, ktorý tvoril severný mór lode najstaršej identifikovanej sakrálnej stavby (obr. 2). Dokazuje to nález primárnej, silno zvlnenej interiérovej omietky so zvyškami

Nasledujúca stavebná etapa, pozostávajúca pravdepodobne z dvoch krátke po sebe nasledujúcich fáz, rozšírila lód západným i južnom smerom. V prvej fáze bol interiér novej lode (13×7,5 m) sprístupnený z juhu druhotne použitým kamenným portálom a ukončený asymetricky situovanou románskou apsidou (obr. 2A), ako to preukazujú jazvy neskôr odbúratej vých. steny lode v podkroví a obnažený základ v juhových. rohu lode. V druhej fáze, po asanácii románskej apsydy a časti rovného uzáveru lode, vzniklo zaklenuté päťboké presbytérium s opornými piliermi, oddelené od lode novým polkruhovým víťazným oblúkom. Presvetlenie interiéru zabezpečovali tri okná juž. fasády, jedno malé okno na sev. fasáde a štyri okná svätyne. K výtvarným prvkom fasád patrila výzdoba nároží svätyne vo forme ôsmich radov štvoruholníkov, zvýraznených maľbou a rytou linkou, ako aj výzdoba okenných paspárt svätyne s rytým pílovým ornamentom, vymedzujúcim trojuholníkové polia s farebným odlišením biela – tmavobordová. Loď prekrytá dreveným trámovým stropom obsahovala aj novú asymetricky situovanú jednopriestorovú kryptu s valenou klenbou. Do svätyne s polkupulovou klenbou s lunetami umiestnili oltárnu podnož s profilovanou menzou.

K mladším, zrejme ešte renesančným prístavbám patrí jednopriestorová sakristia s valenou klenbou, ktorú zo severu napojili na svätyňu kostola (obr. 2A).

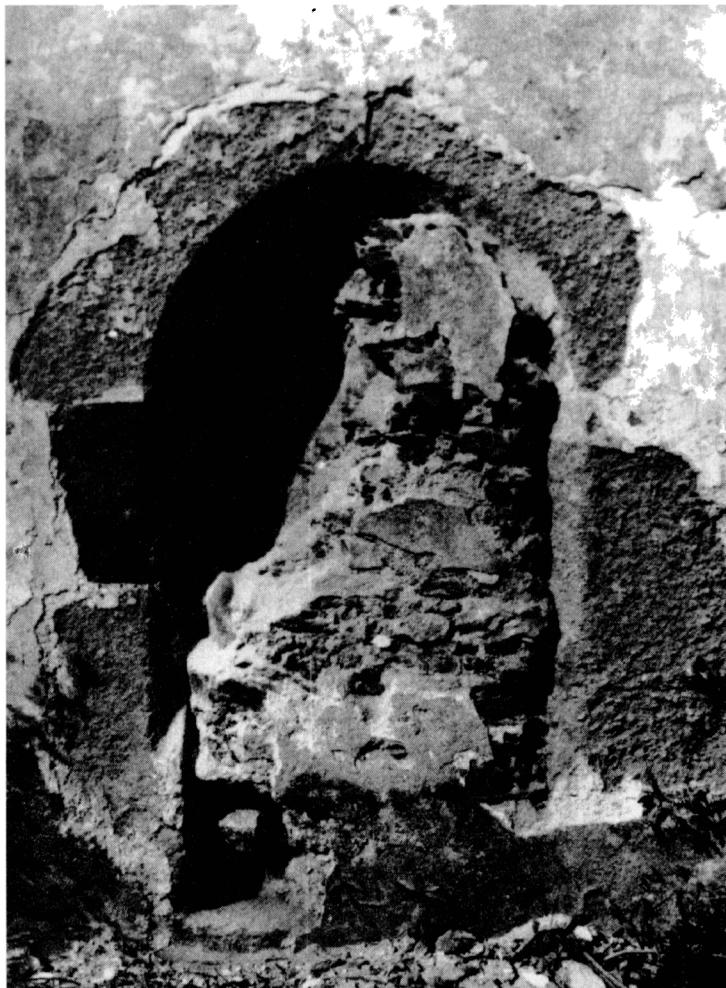
Obr. 3. Kamenný portál južnej fasády. Foto a kresby: M. Bóna.
