Příspěvek ke stavebnímu vývoji bývalého dominikánského kláštera v Českých Budějovicích

JURAJ THOMA

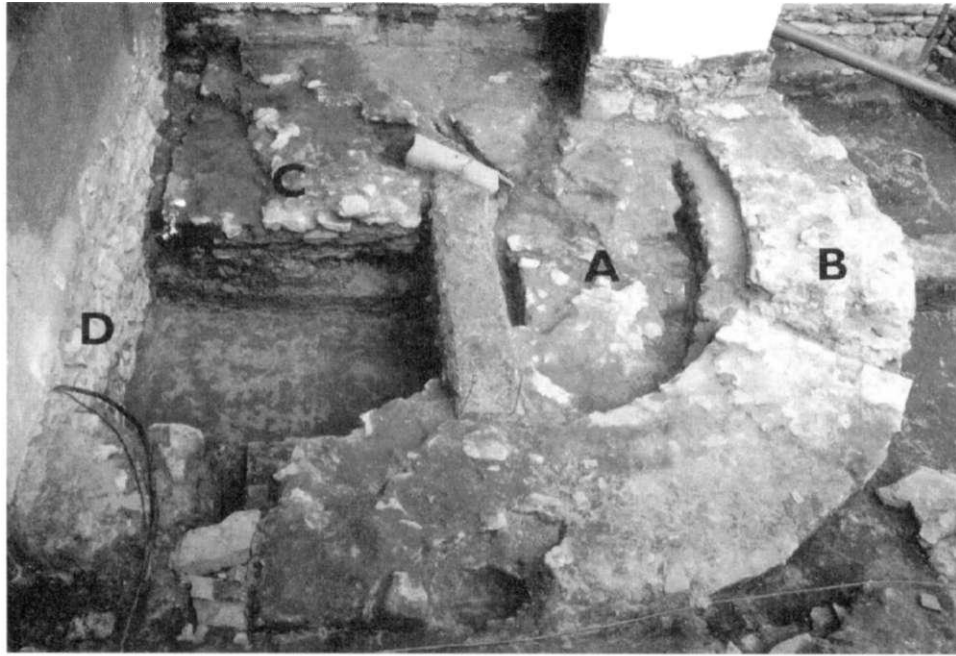
Obr. 6. Jižní chórová kaple, celkový půdorys. A – gotický závěr kaple, B – barokní závěr, C – blok gotického zdiva, D – novogotická průčelní zeď.

K východnímu pilíři závěru kaple byla na spáru přisazena severní obvodová zeď kvadratického objektu (cca 4x4 m) ze smíšeného zdiva, ve kterém byly sekundárně použity gotické architektonické články. Východní zeď tohoto objektu byla, jak jsme se původně domnívali, přisazena k presbytáři kostela v místech, kde začíná polygonální závěr. V průběhu výzkumu se však ukázalo, že východní obvodová zeď kvadratické přístavby je přiloužena k základu mohutného obdélného opěráku. Zjištěný opěrák leží mezi zesíleným opěrákem na severní straně presbytáře a severoseverovýchodním opěrákem vlastního závěru kostela. Analogická i když ne natolik výrazná situace byla zjištěna na protilehlé jižní straně. V tomto případě byl pod stávajícím pilířem zachycen s ním nekorespondující základ mohutnějšího pilíře. V průběhu plošného odkryvu na této straně presbytáře byl postupně odkryt polygonální závěr jižní gotické chórové kaple. Na rozdíl od severní chórové kaple nebyl v interiéru jižní kaple zjištěn v východní zdi závěru zbytek oltární mensy. V severní části interiéru kaple (na rozhraní lodi kaple a závěru) byl zjištěn blok gotického kamenného zdiva lehce obdélného půdorysu. Před gotickým závěrem kaple byl zachycen zbytek mladšího, v půdorysu půlkruhového závěru ze smíšeného zdiva.

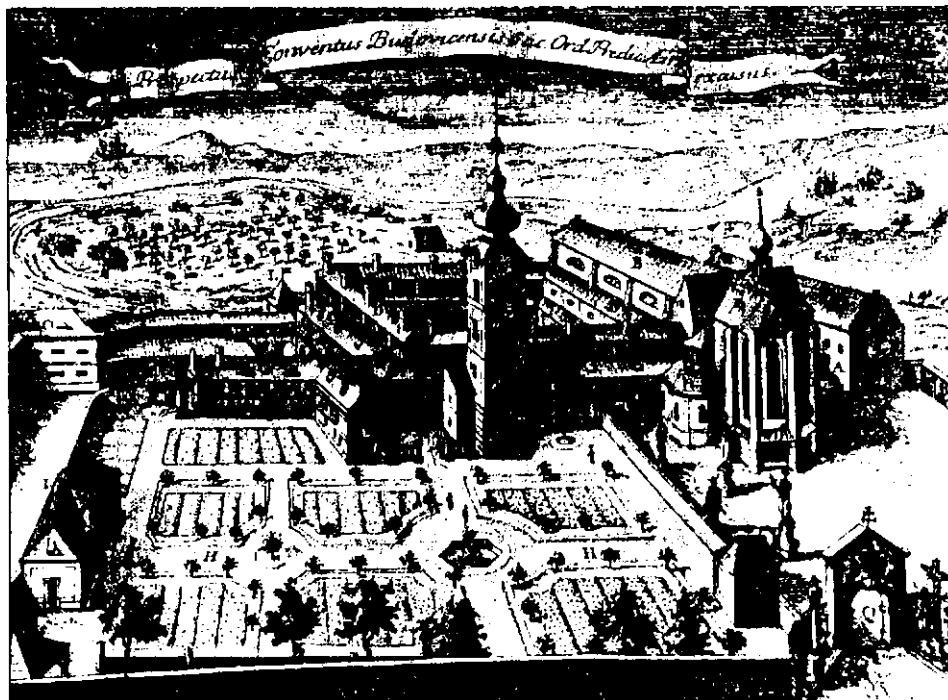
Obr. 9. Dominikánský klášter od východu, mědiryl. J. Prokys z r. 1774.
