# Archeologické poznatky ke stavební konstrukci nejstarších měšťanských domů v Olomouci

JOSEF BLÁHA

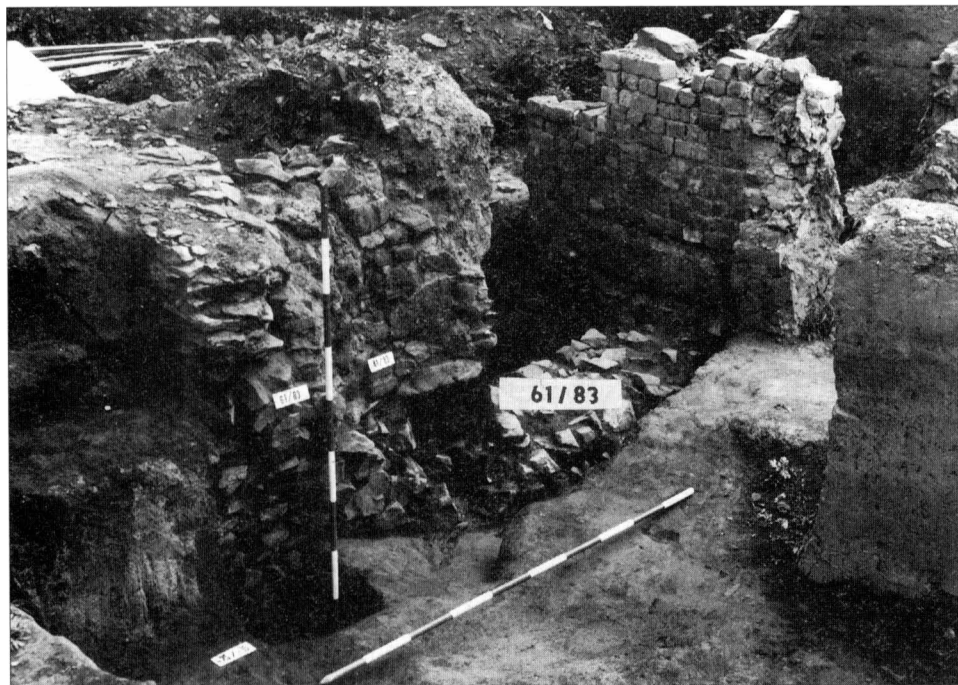
Obr. 14. Olomouc - Pekařská ul. čp. 494 (č. o. 5). Dochované severozápadní nároží kamenné špýcharovité stavby 61/83 z doby kolem r. 1300, situované v nitru parcely. Pohled od severozápadu. Foto J. Bláha.

7.1. V nitru městiště, v odstupu cca 15 m od uliční čáry, bylo odkryto torzo (SZ nároží) původně nepochybně podsklepeného domu z lomového kamene (obj. 61/83), pojeného jílem (obr. 14). Šlo o obdélnou stavbu o minimální dochované délce delší strany 7,30 m a šířce zdi 0,70 m (obr. 13:a). Z chronologického hlediska je důležité, že základový vkop pro tento objekt porušoval výraznou požárovou vrstvu, tvořenou hlavně spáleným dřevem a popelem (snad se jedná o zánikový horizont po starším – dřevěném předchůdci obj. 61/83?). V ní byl nalezen slitek cca 18 ks brakteátů krále Přemysla Otokara II. (tj. z doby před r. 1278 – za laskavé určení děkujeme J. Dopítovi). Tímto zjištěním je stanoveno „post quem“ datum zbudování domu 61/83. Druhým klíčovým momentem, upřesňujícím časové zařazení jeho funkce, byl zjištěný vztah k směrem jižním přiléhající komoře ne-
