# Nové poznatky o stavebním vývoji hradu Malenovic ve středověku

JIŘÍ KOHOUTEK – ZDENĚK VÁCHA – RADIM VRLA

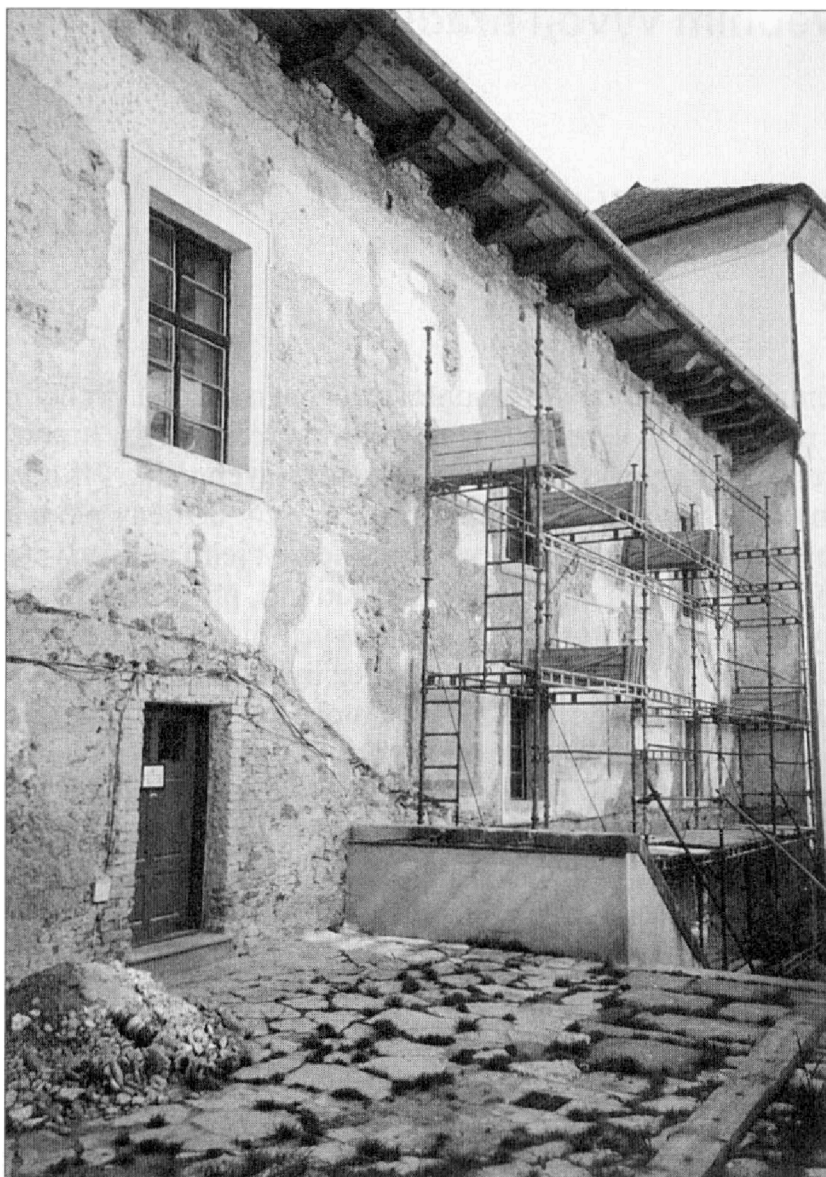
Obr. 2. Celkový pohled na nově objevenou gotickou fasádu. Foto R. Vrla.

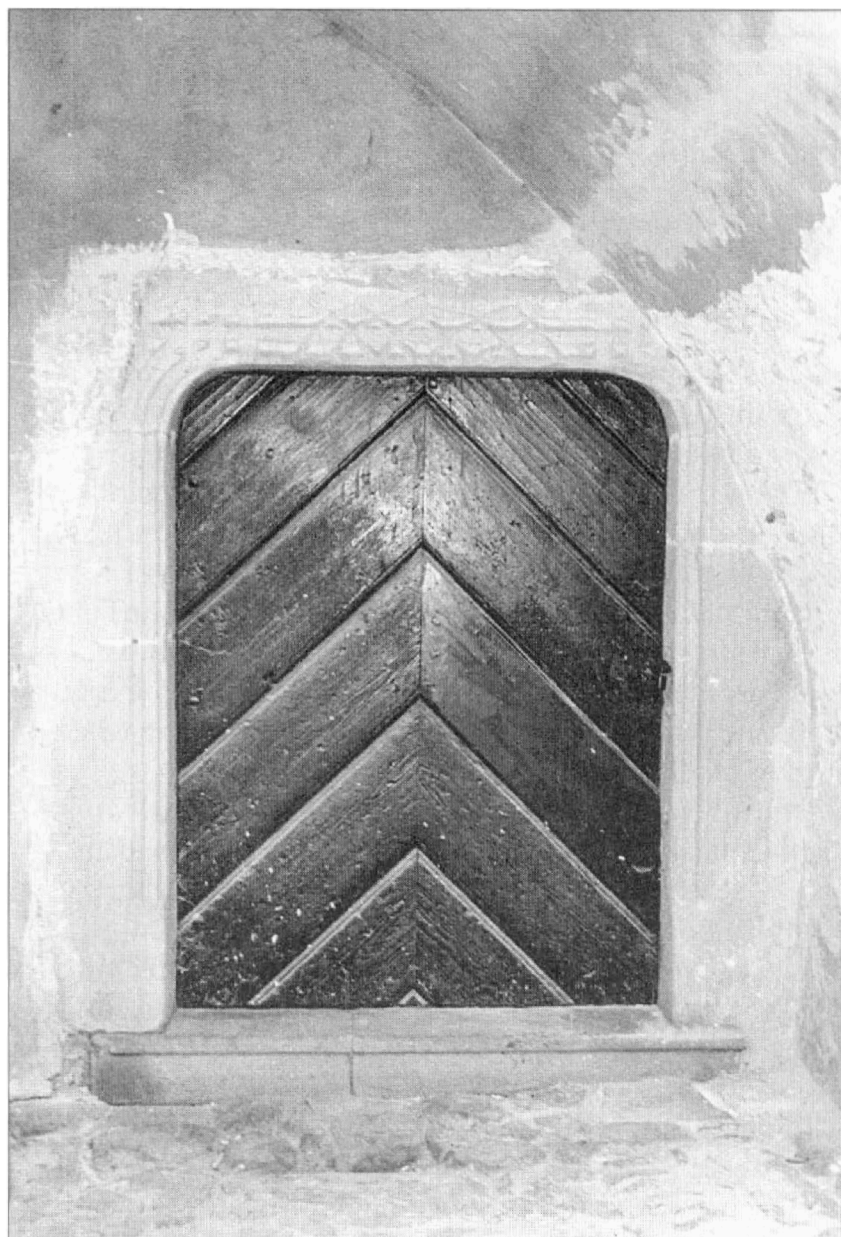
Obr. 12. Portál tzv. zbrojnice z 2. čtvrtiny 16. století. Foto R. Vrla.

Dochované pozdněgotické architektonické články dokládají v téže době vznik nových staveb i v prostoru „dolního hradu“. Jde zde především o hranolovou vstupní věž se stavbou přiléhající k její západní zdi a o dvouprostorový palác u J hradby, který byl dříve považován za nejstarší obytnou stavbu hradu (Kašička, F., 1987). O plynulém průběhu výstavby do 16. století svědčí charakter kamenného ostění portálu v přízemí traktu, spojujícího oba výše popsané objekty (tzv. zbrojnice – obr. 12). Portál je charakterizován stlačeným obloukem nadpraží členěným rastrem přetínavých „zářezů“ pronikajících horizontální profilaci a tvořících tak vlastně v náznaku propojené schéma trojice oblouků – dvou krajních lomených a středního kýlového. Jde o značně neumělé provedení kompozice i detailů, inspirace však patrně pocházela z rakouského prostředí, kde se podobná řešení v monumentalizované a artistní podobě – již bez lomeného oblouku či sedlového nadpraží (v kombina-

ci přetínavého pravoúhlého rámování s krouženými obrazci, využívajícími též kýlový motiv) – objevují převážně ve druhém desetiletí 16. století (Leoben-Göß – jižní portál bývalého klášterního kostela, Aflenz – jižní portál farního kostela). Portál by potom zřejmě souvisel s dobou držení malenovického hradu Václavem Tetourem po roce 1521. Zřejmě již v této době došlo k odstranění předpokládané Z hradby původního jádra a vzniklo tak dnešní protáhlé, k východu ve dvou úrovních stoupající nádvoří (obr. 13).
