Hrad Čabrad' v dějinách Hontu

Archaeologia historica. 2004, vol. 29, iss. [1], pp. 299-308

Hrad Čabrad v dejinách Hontu

VÁCLAV HANULIAK

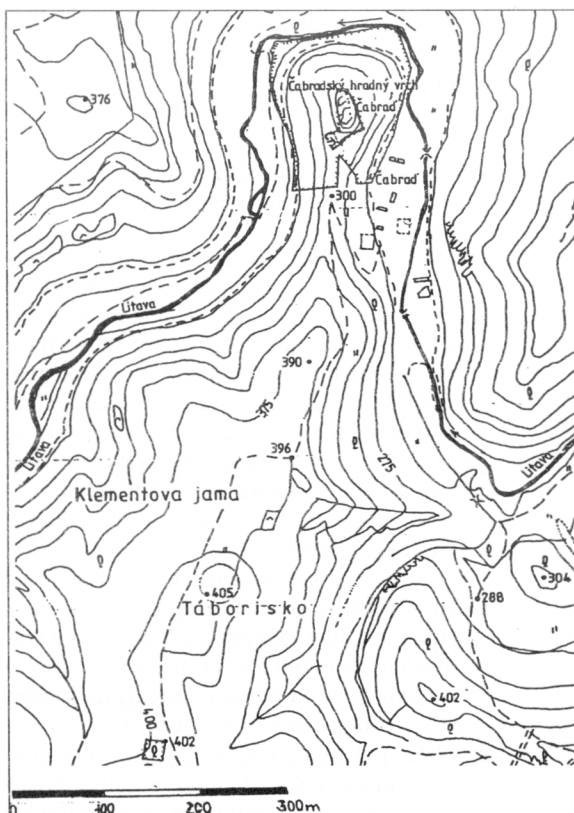
Obr. 1. Hrad Čabrad a archeologická lokalita Táborisko, situačné zameranie.

Z tohto dôvodu Jiskrovci na Čabradi opevnili južnú časť hradného vrchu, ktorá predstavovala pokračovanie chrbta hradného masívu s kótou 405 m n. m. Novovybudovaná opevnená plocha s názvom Táborisko bola odrazom jej funkcie. Okrem celkového rozšírenia zástavby hradného vrchu pre Jiskrovcov zabezpečovala ochranu pred možným obsadením strategickej kóty nepriateľom, ktoré z pohľadu vyššej polohy ponúkalo výhodné ostreľovanie hradu. S podobným dodatočným vylepšením strategických polôh sa stretávame i na ďalších hradoch, ako sú Slovenská Ľupča, Likava, Strečno a Zvolen. Unikátnym príkladom rozširovania opevnenej plochy (ako súčasťou vonkajšieho opevnenia) a zároveň znásobenia bezpečnosti jeho centrálnej časti je lokalita Bašta v tesnom susedstve hradu Šášov (Hoššo 1996, 7–47).

Opevnenie Táboriska zabezpečovala drevená palisáda, ktorá obopínala vrcholnú plošinu. Získané nálezy predstavujú časovo jednotný a typologicky ucelený súbor datovaný do 1. pol. 15. stor.

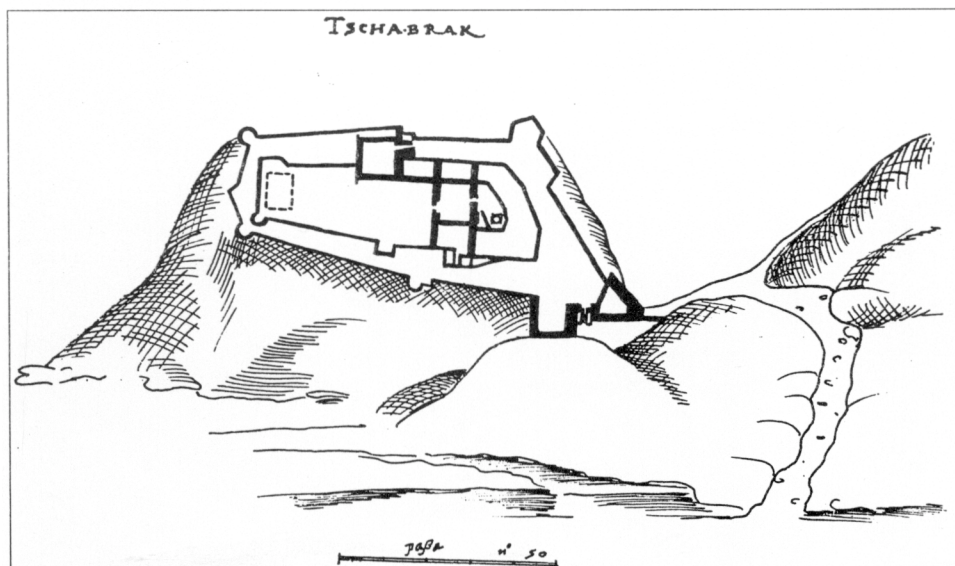
Obr. 3. Situačný náčrt Čabradského hradu s okolím od Nicola Angiela zo záveru 16. storočia.

Unikátnym dokladom pre archeológa i architekta je pôdorysná schéma hradu od Nicola Angiela vyhotovená okolo roku 1580. Umožňuje vytvoriť dokonalú predstavu o architektonickej objemovej skladbe hradu. Pôdorysný plán je zároveň pokusom o výškopisné zobrazenie situovania v danom členitom reliéfe (Maggiorotti 1936, 84, 328).

Ferrariho renesančné dobudovanie hradu môžeme aj keď len v hrubých rysoch poznávať porovnaním so zobrazením hradu od Nicola Angiela (Bakóczoza prestavba z 1. tretiny 16. stor. a s posledným zameraním z 19. stor., dokresľujúcim posledné barokové úpravy hradu (Könyöki 1905, 227–229). Pravdepodobne až v samom závere 16. a na začiatku 17. stor.) boli realizované nasledovné stavebné úpravy:

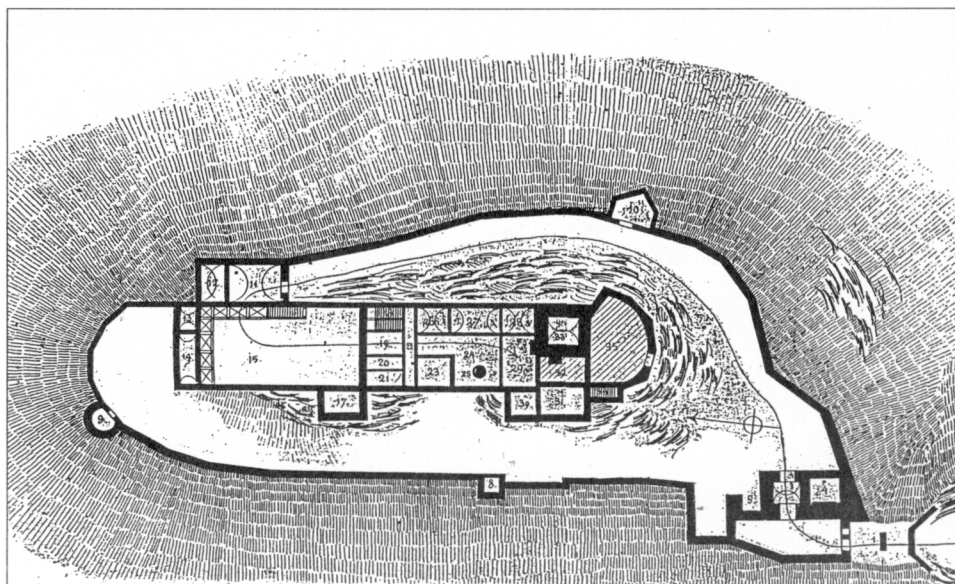
Obr. 4. Pôdorys hradu od J. Kőnyökiho z konca 19. storočia.

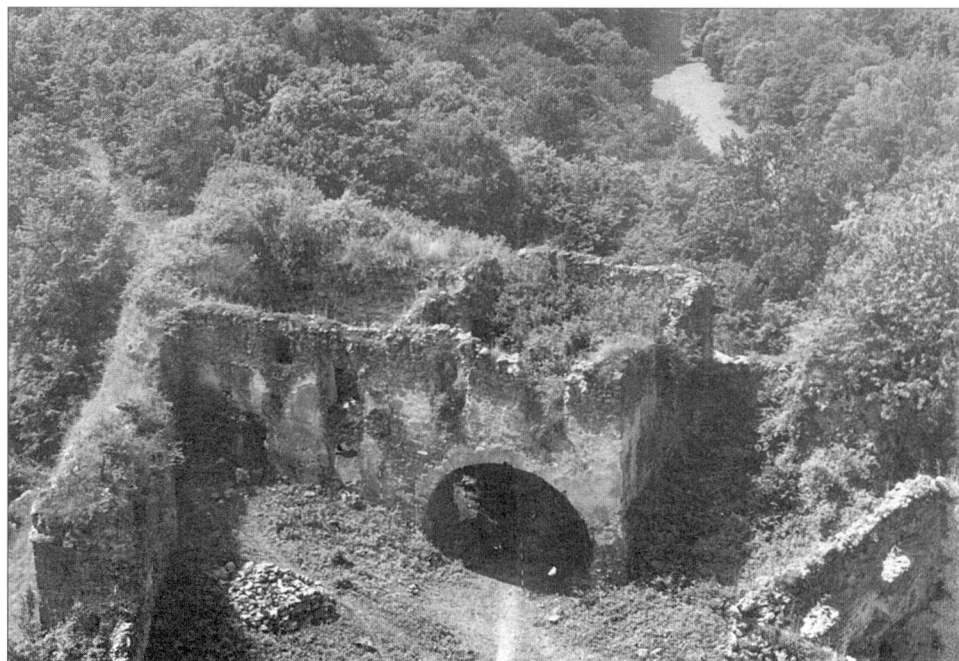
Obr. 5. Druhá brána s obytnou zástavbou, pohľad od S. Foto V. Hanuliak.

- vybudovanie prvej brány v nadväznosti na hlbokú obrannú priekopu so stredovým pilierom
- prebudovanie druhej brány v štítovom opevnení s britom a s obytným zázemím
- prebudovanie obytnej veže na útočistnú
- prebudovanie okien horných poschodí na delové strielne
- prebudovanie vnútorného opevnenia južne od veže na mohutný bastión
- premiestnenie cisterny zo zaniknutého vnútorného nádvorja do SV časti horného nádvorja.

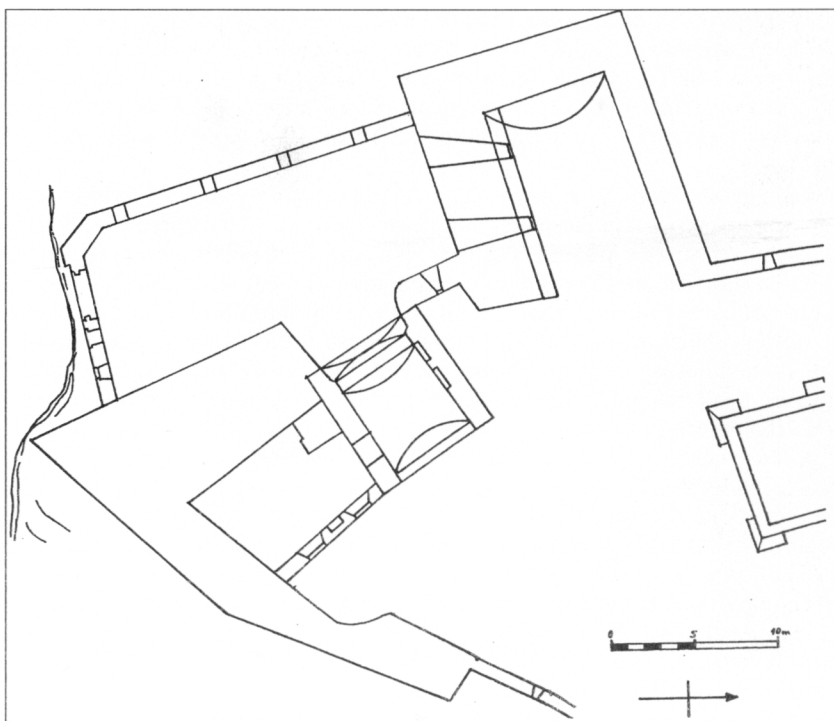
Obr. 6. Prvá a druhá hradná brána s delovou baštou. Zamerail A. Loydl.

Predstihový archeologický výskum architektonicko-historickej pamiatky Čabradského hradu v rokoch 1997–1998 sa sústreďoval na priestor prvých dvoch vstupných brán, na ktorých v súčasnosti prebiehajú sanačné práce stavebného charakteru. Priestor vnútorného zábrania prvej brány bol prezentovaný rôznorodou i časovo širokou škálou nálezov z vrstiev, ktoré mali evidentné stopy mladších zásahov až po skalné podložie. Z tohto dôvodu je isté, že pôvodná stratigrafia terénu bola porušená vybudovaním prvej vstupnej brány a jej opevnenia v 17. až v 18. stor. Získané archeologické nálezy môžeme zaradiť už iba na základe typologických kritérií. Sekundárnu pozíciu nálezov dokladajú fragmenty lužickej kultúry z obdobia mladšej doby bronzovej, získané už v prvej povrchovej vrstve a glazované fragmenty z nádob a kachlíc v spodných vrstvách na skalnom podloží.

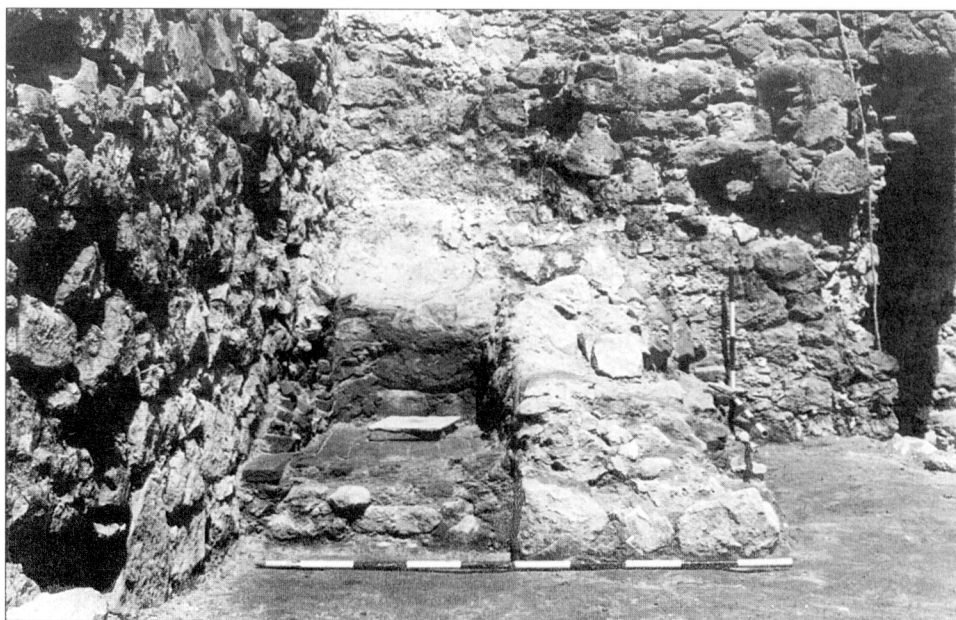
Obr. 7. Odkryté zvyšky kachľovej pece v interiéri obytnej časti druhej vstupnej brány. Foto V. Hanuliak.

dvoria bol získaný väčší súbor nálezov, ktoré tvorili okrem rôznorodnej keramiky i torzá komorových kachlíc s reliéfnou (štylizovanou figurálnou i rastlinnou) výzdobou. Získané nálezy z povrchových vrstiev sú produktom splachovej vrstvy z hornej (severnej) časti dolného nádvorja. Ďalšie zemné práce sa sústredili na odstraňovanie zásypových vrstiev v obytnej časti komplexu druhej hradnej brány. Preborením stropu a následnou deštrukciou obvodových stien došlo v prízemí obytnej časti k nakopeniu zásypového kužela až do výšky 3,5 m. Už vo vrchnej deštrukčnej vrstve (v sekundárnej, resp. terciálnej polohe) sa nachádza bežná úžitková keramika zo 17.–18. stor. Predpokladáme, že tieto nálezy sa dostali do prízemnej miestnosti preborením stropu z vyššieho podlažia pri požiari v roku 1812. Bohaté zastúpenie nálezov predstavovala vrstva tesne nad podlahou prízemnej obytnej miestnosti. Okrem kovaní dverí a okien našlo sa veľké zastúpenie terčovitých 6-uholníkových skiel s olovenými obrubami. Popri bežnej úžitkovej keramike bola zastúpená široká škála sklenených fľašiek (flakónov), keramických fajok a nožov. Unikátnym nálezom bola bronzová záštitná priečka šable datovaná do 1. tretiny 18. stor. V SZ nároží interiéru obytnej miestnosti bol odkrytý sokel kachľovej pece s rozmermi 190×230 cm. V spodných vrstvách

deštrukcie (v obytnej miestnosti) boli objavené torzá i celé kusy komorových kachlíc. Čelné steny so zeleno-žltou glazúrou boli hladké, bez reliéfu. Odkrytý interiér obytnej časti druhej brány poskytol časovo pomerne ucelený súbor nálezov, ktorý rámcovo datujeme do záveru 17. stor., no najmä do 18. stor. (Hanuliak 2003).

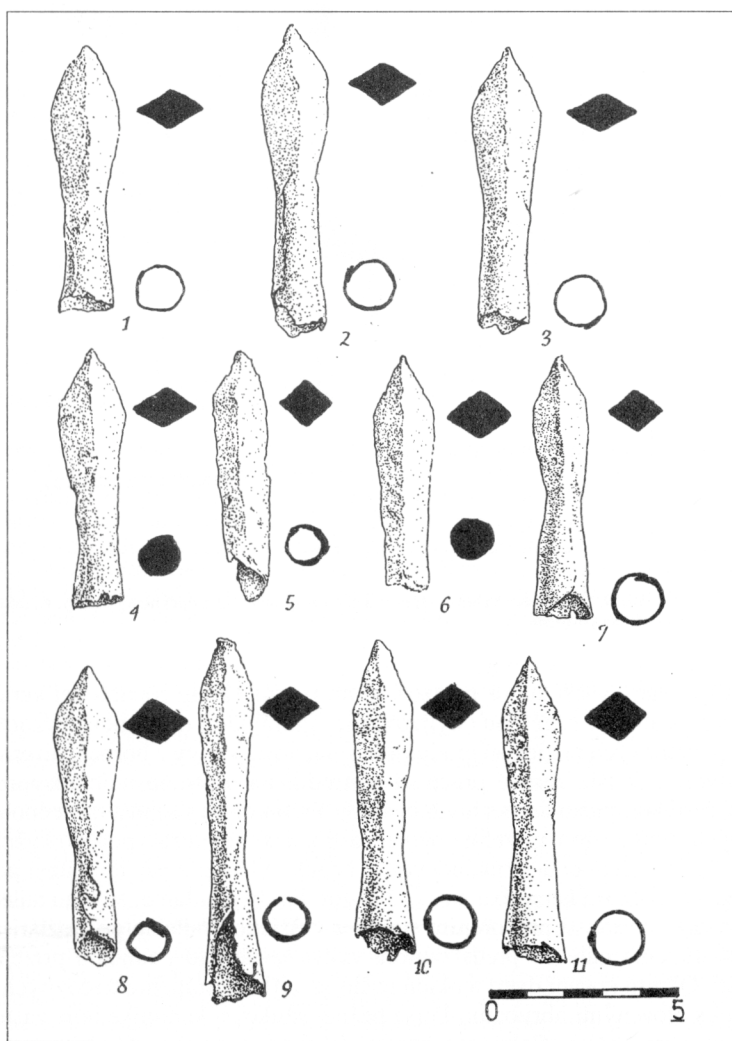
Obr. 8. Čabradský Vrbovok-Táborisko. Hroty striel z opevnenej polohy. Kreslila M. Severínová.

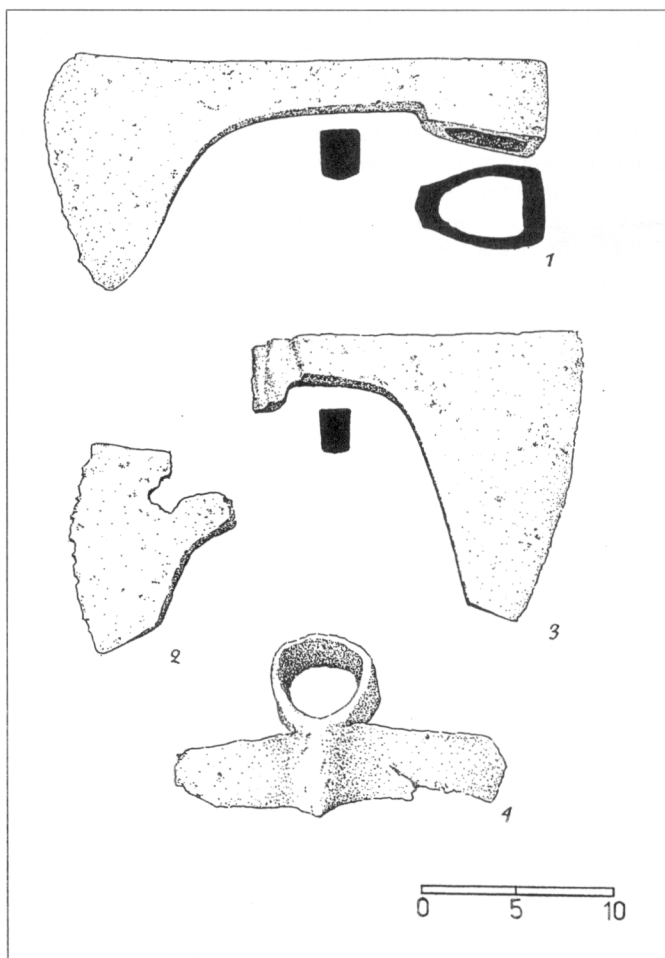
Obr. 9. Čabradský Vrbovok-Táborisko. Kovový inventár z opevnenej polohy. Kreslila M. Severínyová.
