SOUČASNÉ POZNATKY O PODOBĚ CISTERCIÁCKÉHO KLÁŠTERA VE VIZOVICÍCH

ZDENĚK SCHENK – ZDENĚK VÁCHA – RADIM VRLA

Latest findings about the form of the Cistercian monastery in Vizovice

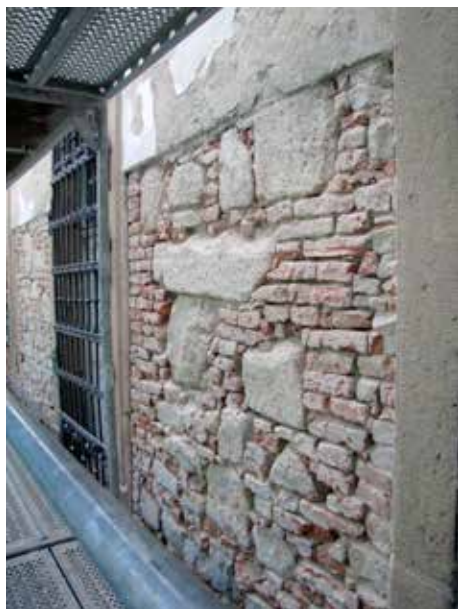
Obr. 2. Vizovice. Část spodní partie jižního průčelí zámku s obnaženou strukturou zdiva; v cihelném zdivu je použito velké množství starších architektonických detailů. Foto R. Vrla, 2013.

V roce 2013 došlo k sejmutí poškozených omítek trnože vnějších fasád jižního křídla zámku do výšky ca 2,5 m nad terénem. V obnažené části zdíva bylo dokumentováno 101 architektonických detailů, druhotně použitých v mladším zdívu zámku (obr. 2). Jeden z prvků (jde o hlavici klenební přípory[?]) s pozůstatky reliéfního vegetabilního dekoru – viz níže) byl ze zdíva vyjmut a uložen v depozitáři zámku. Ostatní prvky byly ponechány na místě a dokumentovány pouze z přístupné strany. Část z nich je tvořena značně poškozenými, téměř amorfními bloky s pozůstatky opracovaných ploch, další část nese na svých zkoumatelných částech původní tvarosloví.

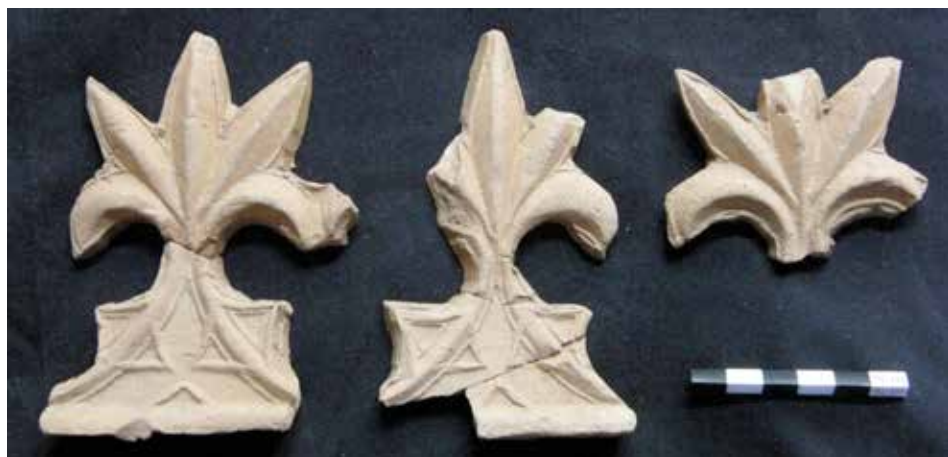
Obr. 11. Vizovice. Zlomky kružby s liliemi tvořící původně prořezávanou lištu. Foto Z. Schenk, 2008.

prořezávanou lištu (obr. 11). V kolekci je rovněž zastoupeno několik fragmentů římsových komorových kachlů s cimbuřím, provazcem a pod ním na čelní vyhřívací stěně umístěným nápisem Maria v gotické minuskule (obr. 12). Opakovaně se vyskytl heraldický motiv zobrazující korunovaného dvouocasého lva ve skoku s vysunutými drápy, vyceněnými zuby a vyplazeným jazykem. Lev je umístěn ve štítu, nad nímž je posazena velká koruna, a po jeho stranách stojí postavy štítonošů. Štítonoši jsou oděni do plášťů, přiléhavých kabátů s náznakem spodní

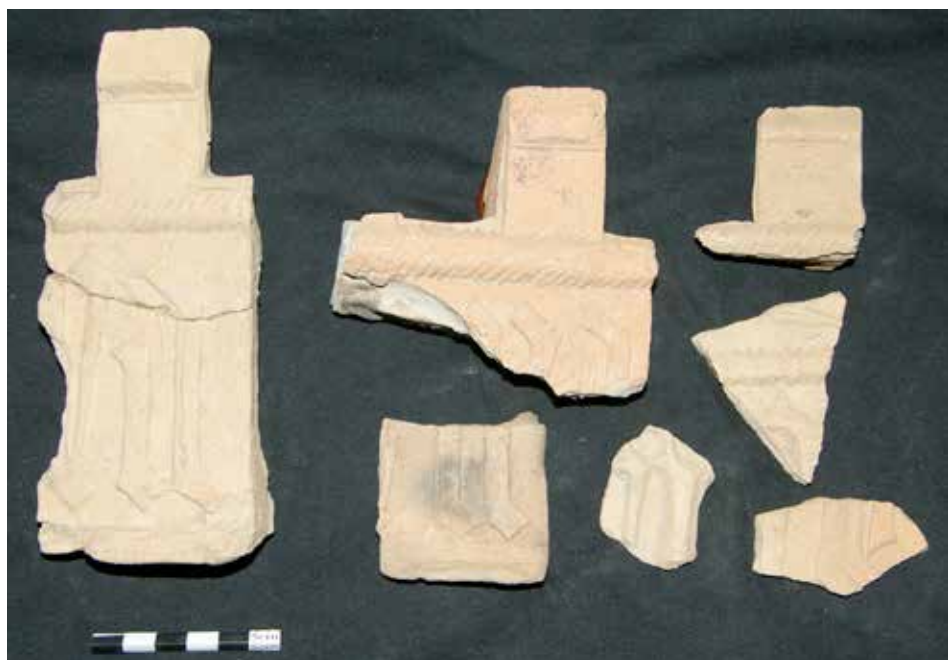
Obr. 12. Vizovice. Zlomky římsových kachlů s částí nápisu Maria. Foto Z. Schenk, 2013.
