Příspěvek k poznání zázemí hradu Věžka u Plzně : fortifikace a komunikace v blízkém okolí hradu

Archaeologia historica. 2022, vol. 47, iss. 2, pp. 625-653

PŘÍSPĚVEK K POZNÁNÍ ZÁZEMÍ HRADU VĚŽKA U PLZNĚ. FORTIFIKACE A KOMUNIKACE V BLÍZKÉM OKOLÍ HRADU

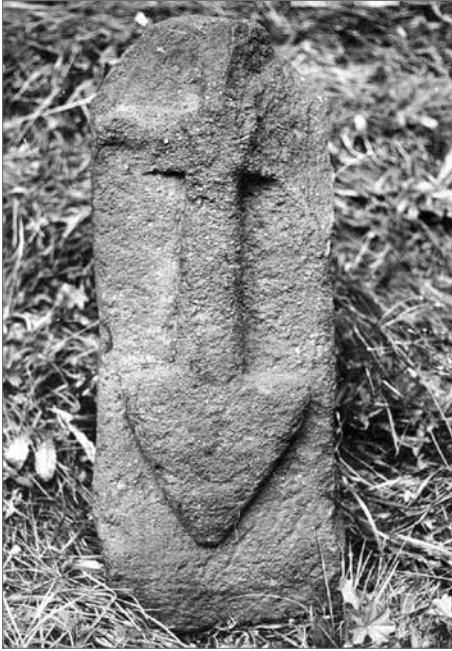
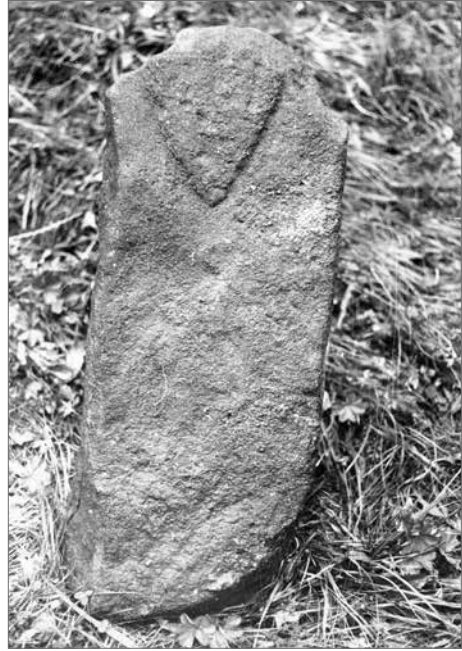
Obr. 2. Druztová, okr. Plzeň-sever. Tzv. převoznický kámen, přední strana. Neznámý autor, 60. léta 20. století, rodinný archiv F. Kasla.

Obr. 3. Druztová, okr. Plzeň-sever. Tzv. převoznický kámen, zadní strana. Neznámý autor, 60. léta 20. století, rodinný archiv F. Kasla.

Od 60. let 20. století, kdy byl znovuobjeven pod hradem Věžka tzv. převoznický kámen (obr. 2, 3), přetrvává mezi odbornou veřejností v plzeňském regionu povědomí o existenci středověkého přívozu přes řeku Mži (Berouнку). Iniciátorem i interpretátorem objevů souvisejících s předpokládaným přívozem byl V. Uchytil, který v té době prováděl archeologický odkryv Věžky (Uchytil 1968). K interpretaci nalezeného opracovaného pískovcového kamene, potažmo k interpretaci

Údajný symbol kotvy, vystupující z plochy téměř na celou výšku kamene, je doposud dobře patrný. Vrchní část kamene vykazuje jednoznačné stopy poškození. Právě v této horní části se zdá, že zpod horního konce kotvy vybíhají k okrajům kamene ramena kříže, z nichž jedno chybí v důsledku odštípnutí povrchu kamene. Za kříž považoval reliéf i první objevitel kamene, vrchní strážmistr Josef Mrázek (takto jméno objevitele uvádí V. Uchytíl v roce 1963, o dva roky později již jméno změnil na Josef Modračka; Uchytíl 1965, 2). V. Uchytily v jeho interpretaci ovlivnil německý historik z Plzně Franc Blochl, jehož termín „Fahrenstein“, použitý pro kámen už v roce 1935, přeložil Uchytíl jako „převoznický kámen“ (Uchytíl 1965, 3) a o reliéfu mluvil jen jako o kotvě (Uchytíl 1963, 5).

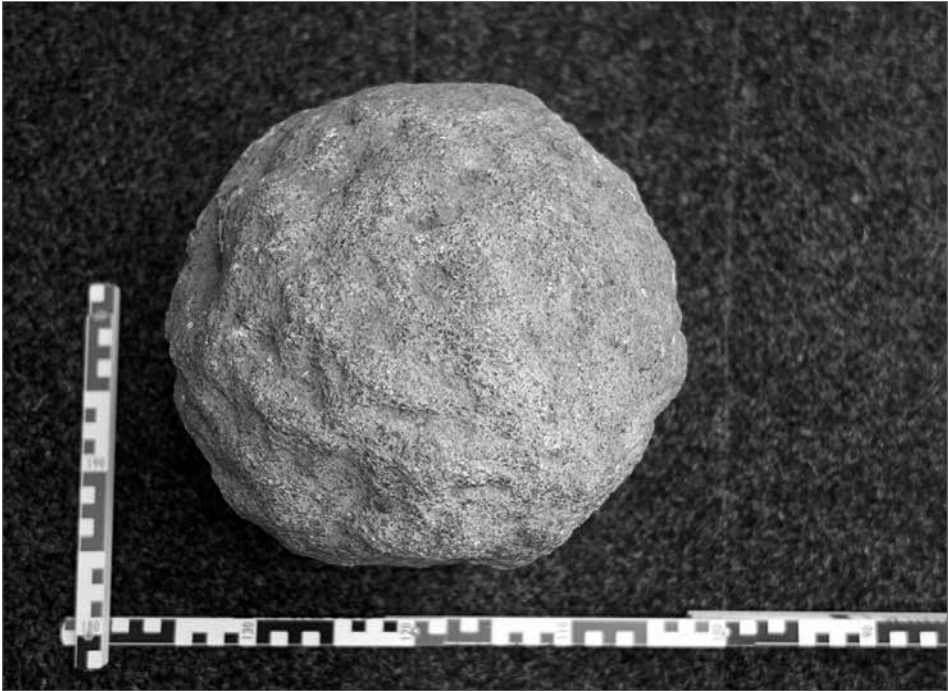
Obr. 4. Druztová, okr. Plzeň-sever. Kamenná dělová koule nalezená v řece pod hradem v roce 1911, uložena ve škole v Dolanech. Foto F. Kasl, 2021.

Na základě nálezů lze v souvislosti s obléháním hradu a jeho obranou předpokládat využití kuší, pišťal, hákovnic, tarasnic (na základě nálezů kamenné koule v řece i děla – bombardy). Využití prostoru Homolky ve středověku dokládá i nález zlomeného tesáku v blízkosti severního pravěkého opevnění a předměty související s využitím koní a vozu.

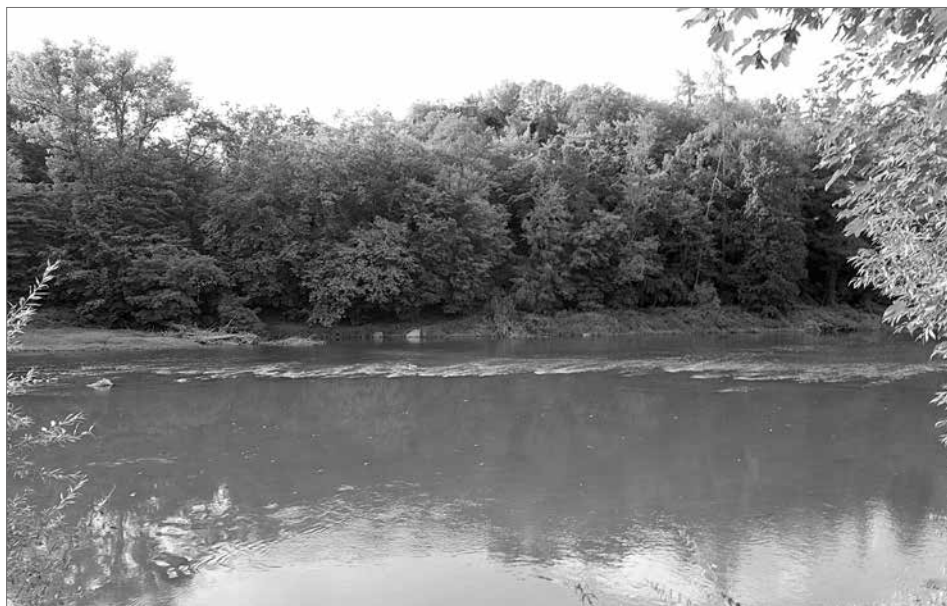
Obr. 5. Druztová, okr. Plzeň-sever. Zřetelný říční práh pod hradem (nad stromy patrný vrcholek skalního suku), považovaný V. Uchytilem za relikv přehrady, při nižším stavu vody. Foto F. Kasl, 2021.

Jiným podnětem k úvaze o existenci přívodu pod hradem Věžka byl pro V. Uchytily údajný nález podvodní zdi či hráze v řece, uváděný již za sníženého stavu vody v roce 1911. Na žádost Uchytily došlo k průzkumu zdiva potápěči – zeď měla být 73 m dlouhá a 3 m široká, v hloubce 1 m pod hladinou (Uchytíl 1963, 5).

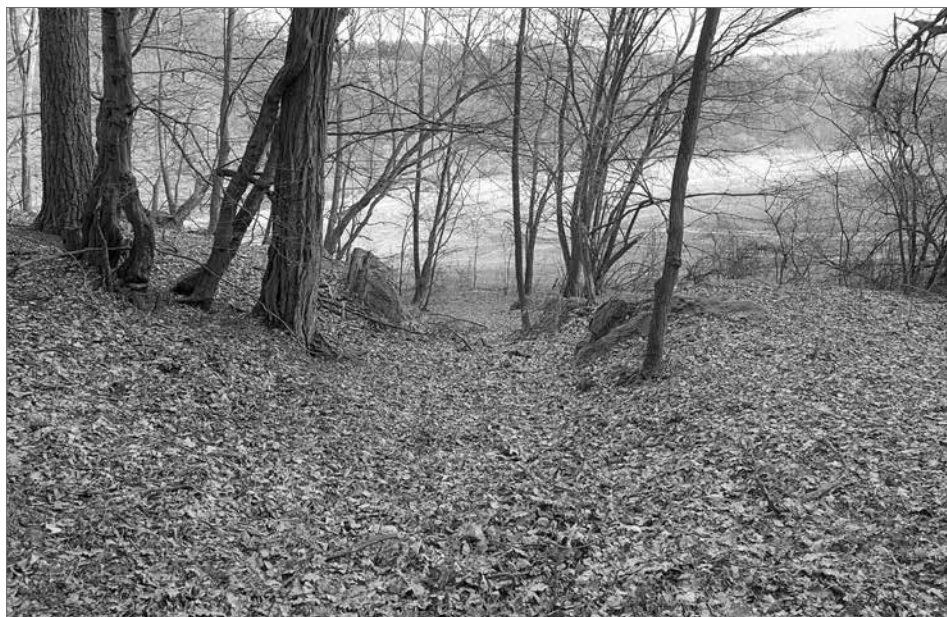
Obr. 6. Druztová, okr. Plzeň-sever. Úsek zaniklé úvozové cesty v poloze Malý hrádek směřující do říční nivy, pohled od severozápadu. Foto F. Kasl, 2021.

Dalším objektem souvisejícím nejspíše s komunikačním řešením přechodu řeky (nebo s obsluhností luk pod hradem) je dochovaný úsek úvozové cesty vedoucí směrem od obce Druztová k řece. Ačkoliv je zachován relativně krátký úsek (55 m, šířka 1,8 m), je v terénu dobře patrný, neboť jeho část vznikla částečným zasekáním do skály (obr. 6). Dochovaný úsek směřuje z temene nepravidelně široké ostrožny s kostelem sv. Máří Magdaleny jihovýchodním směrem podél polohy Malý hrádek až do říční nivy (obr. 7). Zde již vlastní úvoz není dochován, pozorovatelná je však mírná vyvýšenina směřující od úvozu k řece.

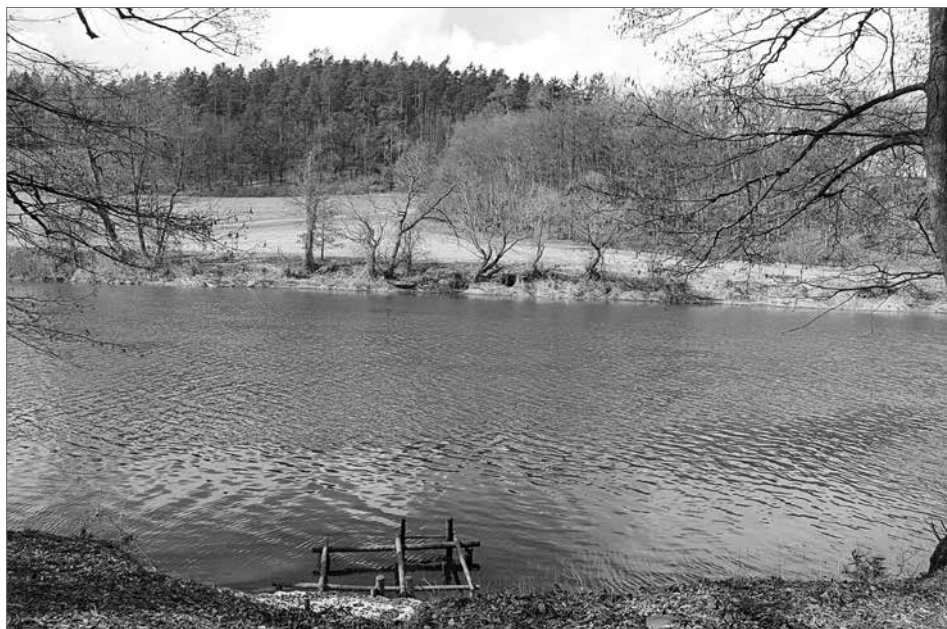
Obr. 8. Druztová, okr. Plzeň-sever. Pohled z pravého na levý břeh řeky v místech nálezů tzv. převoznického kamene a předpokládaného přívozu. Foto P. Sokol, 2021.

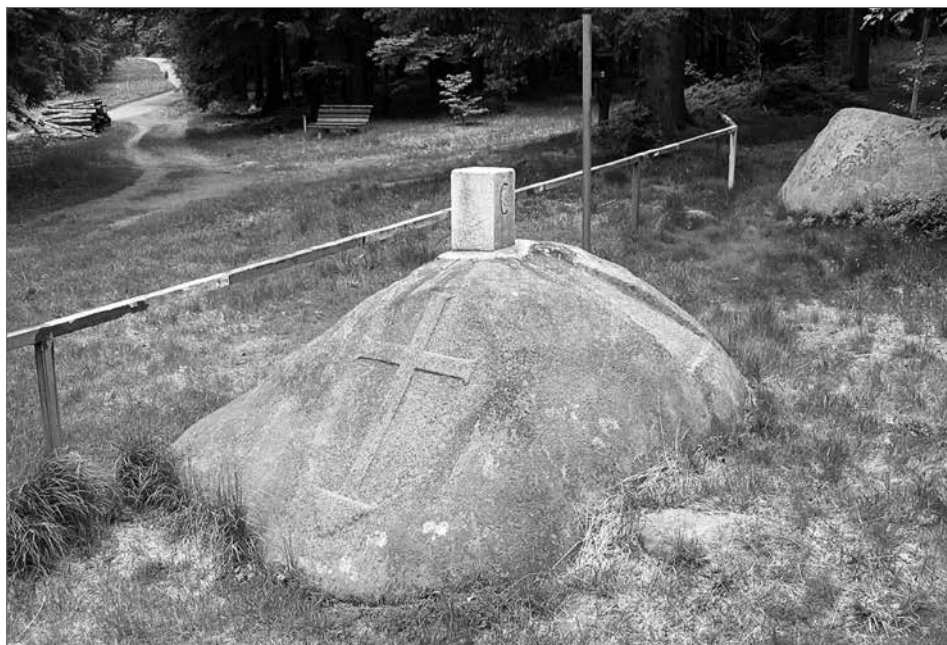
Obr. 11. Druzotová, okr. Plzeň-sever. Kámen s typologicky obdobným křížem, jaký byl velmi pravděpodobně i na tzv. převoznickém kamenu, na česko-bavorské hranici v lokalitě Stará Knížecí Huť, k. ú. Lesná, okr. Tachov. Zdroj mapy.cz.

Zde je nutné se vrátit k tzv. převoznickému kamenu. Pokud jde skutečně o znamení kotvy, implikoval by takový kámen spíše variantu přivozu. Pro takové označení však nemáme analogie a symbol kotvy, který býval v minulosti v křesťanském prostředí užíván jako symbol naděje (Hall 1991, 230), mohl mít i jiný význam. Co je však podstatnější, charakter reliéfu kamene není ve vztahu k zobrazení kotvy jednoznačný a umožňuje i další jeho možnou interpretaci. Nelze totiž přehlédnout, že reliéf tzv. kotvy se ve své horní části neomezuje pouze na zdánlivé stříškovité ukončení, které by ve spojení s celkem umožňovalo představu hrubého ztvárnění kotvy, ale že jsou i přes poničení horní části kamene patrné zbytky ramen kříže, které údajný symbol kotvy problematizují, takové interpretaci neodpovídají a které žádný z dřívějších badatelů nezmiňuje. Ani spodní část tzv. kotvy není jednoznačně interpretovatelná pouze tímto způsobem. Nejde totiž o klasické kotevní háky či ramena, ale o trojúhelník postavený na vrchol. Stojí za připomenutí, že za kříž s trojúhelníkovým podstavcem považoval reliéf už objevitel kamene v roce 1935 (Uchytíl 1965). Na základě uvedených znaků, absence analogií pro tzv. převoznický kámen a současně se znalostí vyobrazení analogického kříže v kamenu (obr. 11) považujeme nyní oproti ještě nedávnému názoru (Kasl–Sokol 2021) za pravděpodobnější, že v případě tzv. převoznického kamene z Věžky

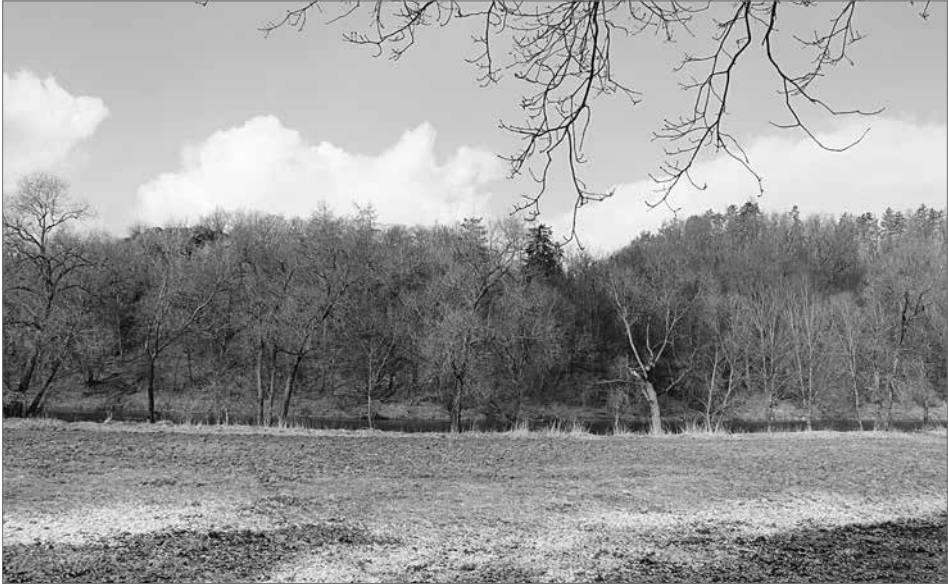
Obr. 12. Druztová, okr. Plzeň-sever. Pohled od východu z pravého břehu řeky na hrad Věžku (vlevo) a Homolku (vpravo). Foto P. Sokol, 2021.

Severně od hradu, oddělená od něj výraznou skalní průrvou/příkopem, je situována vůči hradu převýšená ostrožna rozevírající se od jihu k severu s názvem Homolka (obr. 12). Lokalita obsahuje na svém jižním konci výrazný příčný val s příkopem a dalšími drobnějšími antropogenními relikty, více k severu pak méně výrazný val s příkopem, který ostrožnu odděloval od navazujícího terénu. Terén na lokalitě včetně severního opevnění je výrazně pozměněn, či dokonce odtěžen v důsledku mladší, ovšem časově blíže neurčené těžební činnosti. Lokalita nebyla dosud v odborné literatuře jednoznačně interpretována, nejčastěji byla či je považována za obláhací tábor, či naopak předsunutou baštu hradu nebo za jeho opevněné předhradí.

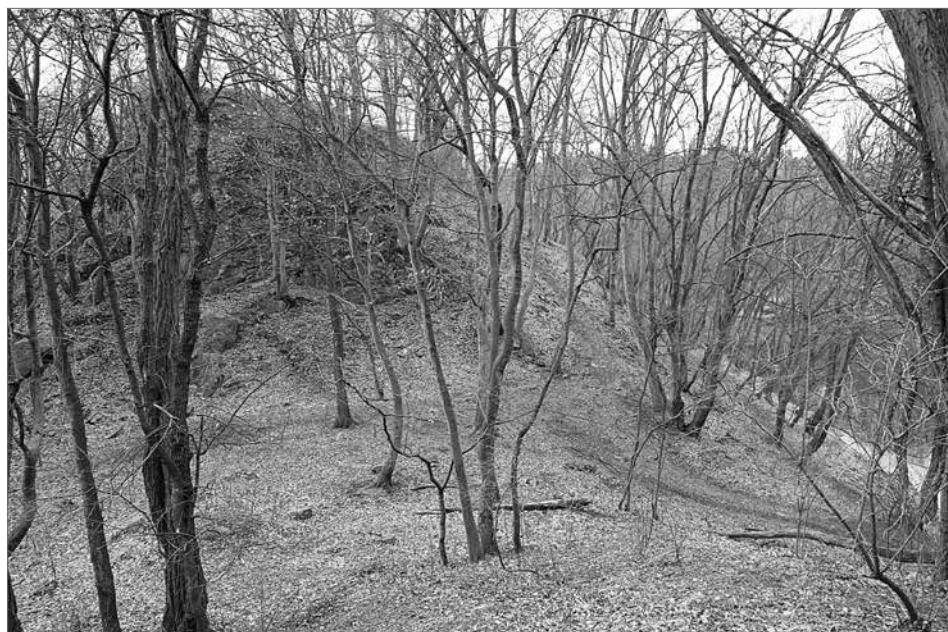
Obr. 13. Druztová, okr. Plzeň-sever. Sedlo mezi Homolkou a hradem Věžkou (hradní příkop), pohled od severu ze spodní části jižního svahu Homolky na skalní suk s hradem. Foto F. Kasl, 2021.

jejím východním konci. Ostrožna je na jižní straně ukončena prudkým a vysokým svahem spadajícím do v současnosti přibližně 22 metrů hlubokého a u dna 25 metrů širokého hradního příkopu, za nímž se zvedá skalní suk se zříceninou hradu Věžka (obr. 13). Morfologii lokality a jejich širších vztahů dostatečně přibližuje digitální model terénu z dat leteckého laserového skenování (obr. 14).

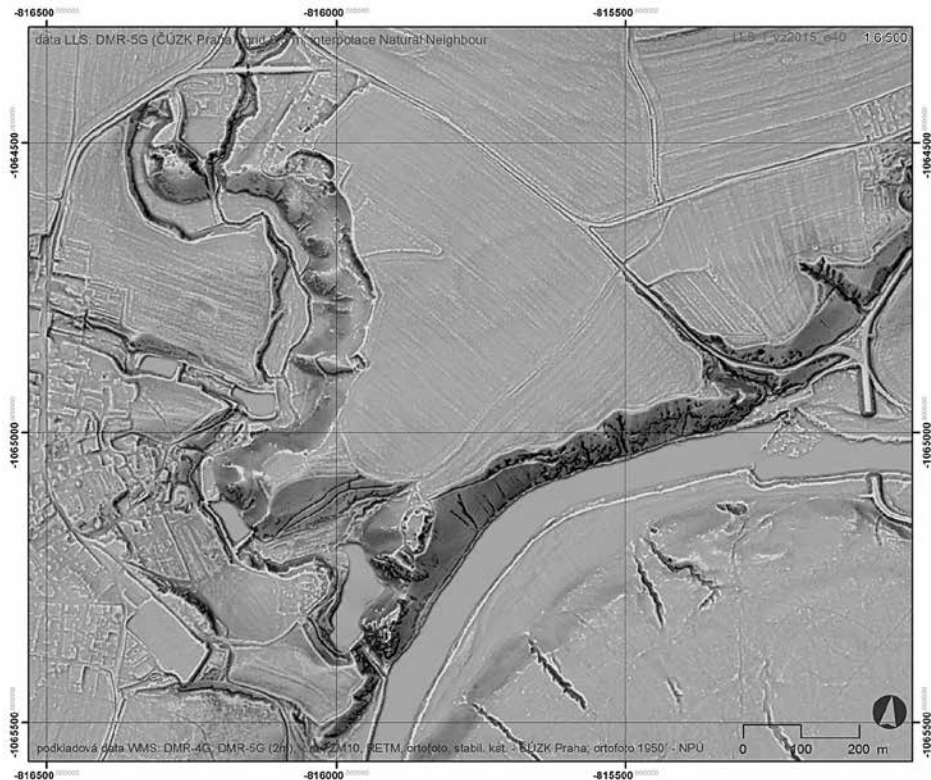
Obr. 14. Druztová, okr. Plzeň-sever. Širší vztahy okolí hradu Věžky na digitálním modelu terénu z dat leteckého laserového skenování. O. Malina, 2019.

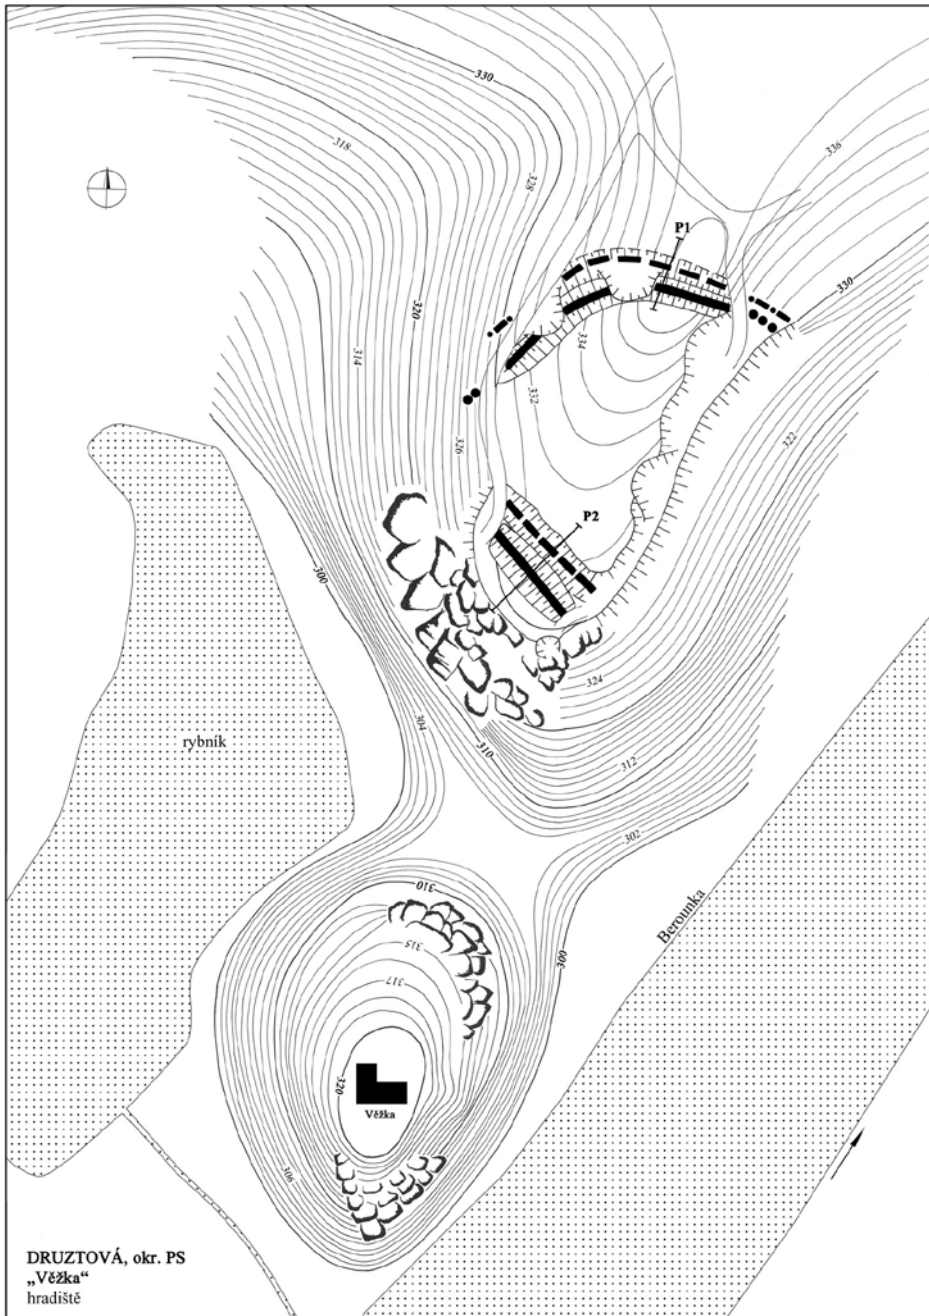
Obr. 16. Druztová, okr. Plzeň-sever. Plán lokality Homolka. Podle Metlička 2000.

Opevnění na severní straně ostrožny zaznamenává již August Sedláček. V případě předcházející zmínky M. Koláře o „překopání“ ostrožny „hlubokým valem“ (Kolář 1878, 249) chybí upřesnění, kde se zmíněné opevnění nachází, a tedy jestli není spíše myšleno opevnění jižní, čemuž by „hluboký val“ (!) více odpovídal. August Sedláček naproti tomu zcela jistě popisuje opevnění severní, neboť následně uvádí i popis ohrazení jižního (Sedláček 1905, 235). V případě V. Chudáčka je zmíněn pouze val, opět bez bližšího určení místa. Relativně podrobnější popis nalezneme tedy až u V. Uchytila, který na severním valu prováděl zjišťovací sondu: „(...) prozkoumáno ležení, pravděpodobně Václava IV., z roku 1405 až 1406, při obléhání Věžky. Toto ležení jest naproti hradu, na Homolce, na skalním hřebtu, přístupném pouze ze severu. Tam jest příkop dosud 1,5 m hluboký a val 2 m vysoký z červené polní hlíny. Šířka 29 m“ (Uchytil 1963). Pozdější odborná literatura se již věnuje pouze jižnímu opevnění (např. Menclová 1972, 221; Durdík 2000, 591). Zřejmě první, kdo uvažoval o dochovaném valu jako o pozůstatku z podstatně staršího období, než je doba existence hradu, byl M. Metlička (2000, 1). Na základě sběru mazanice a keramických fragmentů na lokalitě náležející do období mladšího pravěku považoval lokalitu za pravěké hradiště, přičemž pracovníci Západočeského muzea provedli i základní zaměření a vytvoření plánu lokality (obr. 16).

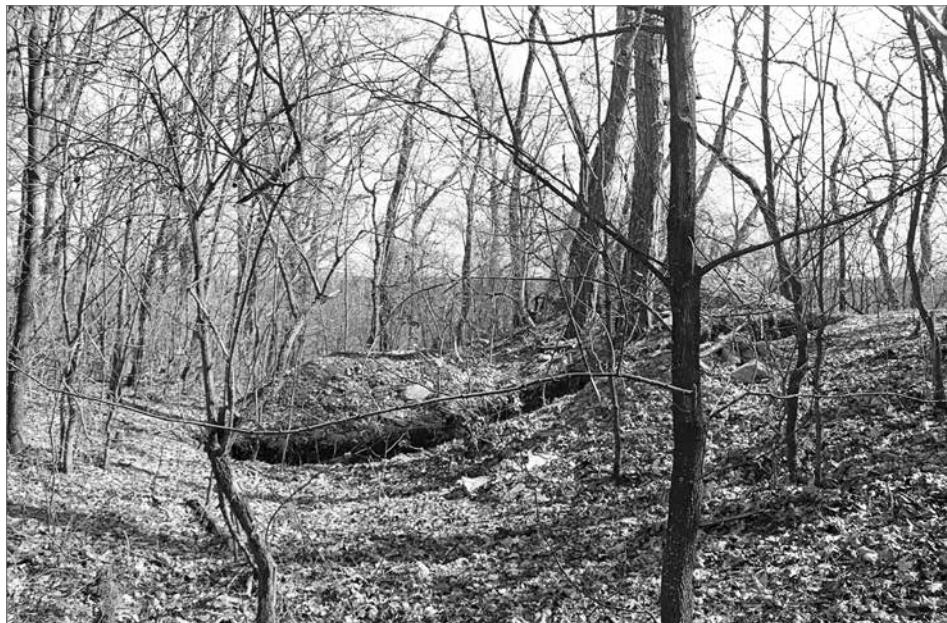
Obr. 17. Druztová, okr. Plzeň-sever. Pohled od západu na severní příkop a val se sondami 1 a 2. Foto P. Sokol, 2021.

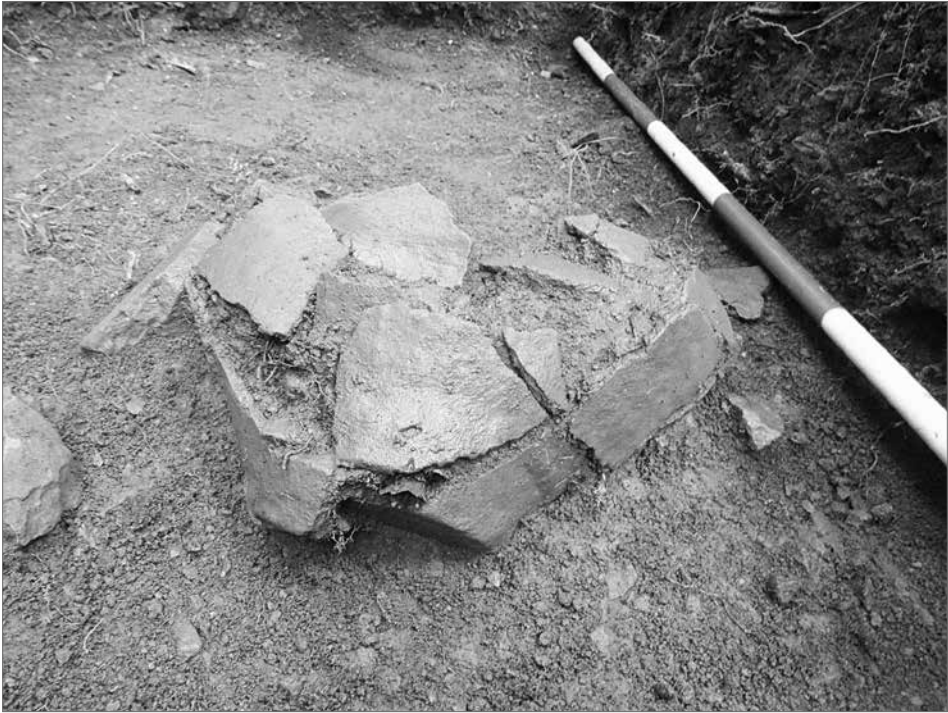
Obr. 18. Druztová, okr. Plzeň-sever. Pravděpodobně halštatská nádoba u vnitřní paty valu v sondě 2. Foto F. Kasl, 2021.

V jižní části sondy, zřejmě bezprostředně za opevněním, byla v hloubce 0,5 m odkryta keramická nádoba (obr. 18). Neúplnost nádoby brání jednoznačnému určení její datace. V úvahu připadá jak pozdní doba bronzová, tak doba halštatská. Obě období jsou doložena v poloze hradu. Vzhledem k radiokarbonovému datu se však zdá pravděpodobnější období halštatu (Metlička 2021, 1).

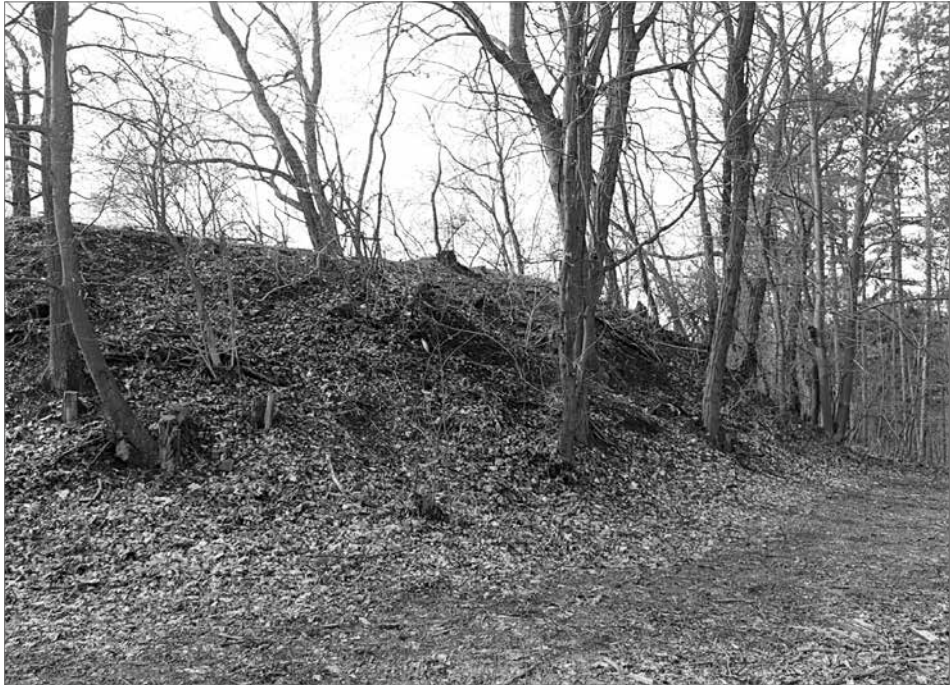
Obr. 21. Druztová, okr. Plzeň-sever. Jižní val na Homolce, pohled od východu. Foto P. Sokol 2021.

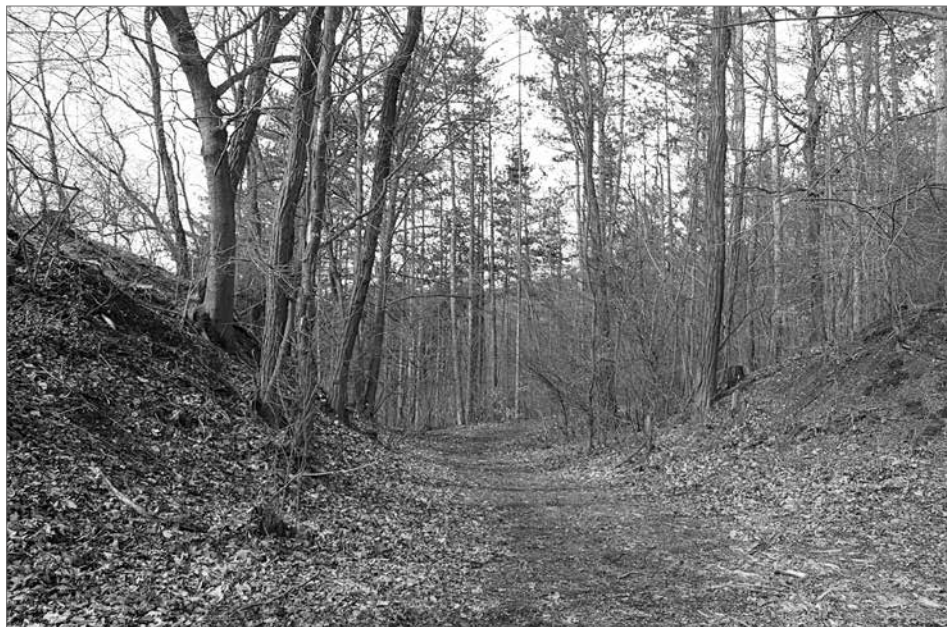
Obr. 22. Druztová, okr. Plzeň-sever. Jižní val s příkopem, pohled od jihovýchodu. Foto P. Sokol, 2021.
