Rehabilitace a možnost využití nosislavské tvrze

Martin Čermák

The Rehabilitation and Possible Use of the Nosislav Stronghold

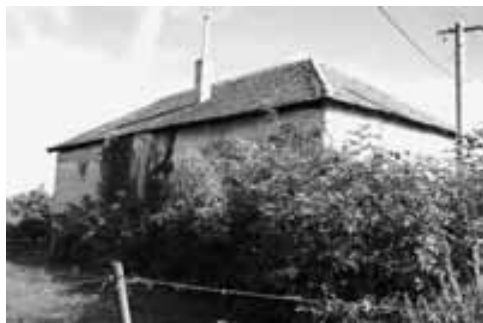
Obr. 1. Zdevastovaná budova bývalé tvrze v Nosislavi. Pohled od západu a jižní pohled ze dvora.

Památká stojí v jižní části obce asi 150 m od stejně starého opevněného kostela. Obdélníková budova má rozměry přibližně $17,2 \times 7,8$ m. Původní budovou vrcholně gotické, snad věžové tvrze je část západní o rozměrech $11,5 \times 7,8$ m se zdmi o síle 1,2 m. Východní, později dostavěná část o rozměrech asi $5,7 \times 7,8$ m má zdi silné asi jen 0,5 m.

Zdivo starší části je z lomového nebo sbíraného kamene, v nárožích s pravidelnějšími většími kameny. Původní vchod do zvýšeného přízemí tvrze byl z východu, dnes spojuje původní věž s pozdější přístavbou. Dosud je patrné okosení z vnitřní strany tohoto jednoduchého goticko-renesančního portálu.

Interiér bývalé věže rozdělují dvě příčky na tři části, což však není původní stav, a tvrz tedy obsahovala v přízemí jednu velkou místnost. Stejně tak většina otvorů není původních, starší jsou sekundárně zazděny. Částečně opadaná venkovní omítka umožňuje sledovat odhalená starší ostění a zazděné otvory při přestavbě. Do patra vedou zachované schody vsazené do širokého severního arkýře. Pod úrovní střechy se také ukrývají původní vyřezávané a malované renesanční stropní trámy.

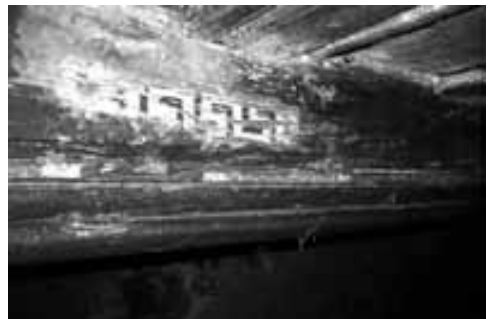
Obr. 3. Hruškově profilovaný trámový strop v mezipatře nosislavské tvrze – na pravém obrázku zbytky původní malby stropu, vlevo pod stropem klenby původního okenního otvoru v severní zdi.

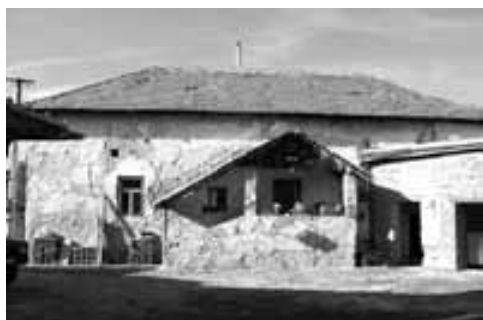
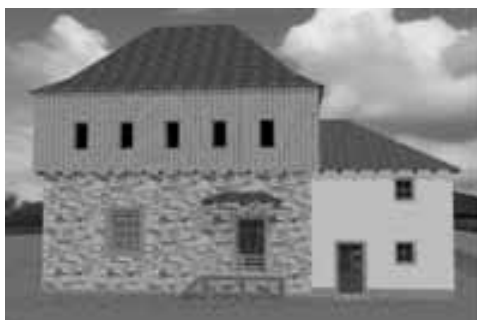
Obr. 5. Srovnání současného stavu tvrze s možnou podobou po rekonstrukci.

Abb. 5. Vergleich des derzeitigen Zustandes der Festung mit möglichem Aussehen nach der Rekonstruktion: oben – Westfassade des Turms, unten – Südfassade mit Eingang in den Turm und den barocken Anbau.

Dle možností a po kladném projednání s NPÚ by mohl být půdorys původní věže – tzn. sálu a střední chodby – variantně navýšen o lehké, například roubené patro, které by lépe korespondovalo s původní tvrzí. Pro zastropení lze uvažovat spíše s jednoduchým záklopovým stropem než s volným otevřením do prostoru krovu, které však u původních věžových tvrzí bývalo jistě časté. S navýšením věže by souvisela i případná úprava konstrukce střechy do většího sklonu s využitím dobové – nejlépe šindelové – krytiny.

Pozdější omítku původní věže, která je dnes ve velmi špatném stavu a na mnoha místech zcela opadaná, by bylo třeba odstranit kompletně, a dát tak pohledově prostor neomítnutému, pouze vyspárovanému kamennému zdivu, byť by šlo spíše o purizující úpravu, která by vizuálně, dle představ vlastníka, a tedy investora, oddělila původní věž od pozdější přístavby.

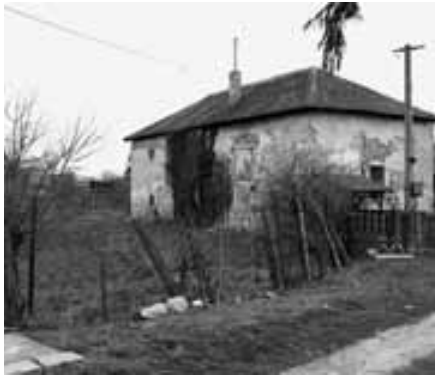
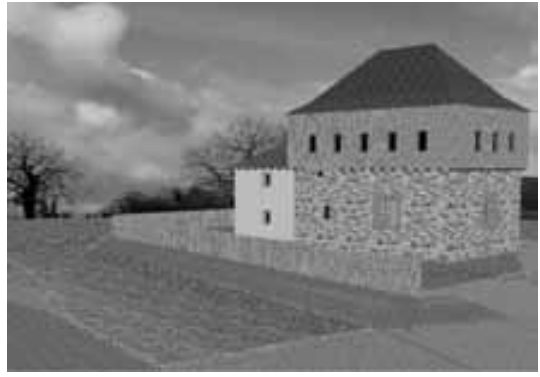
Obr. 6. Srovnání současného stavu tvrze s možnou podobou po rekonstrukci. Celkový pohled přes vodní příkop od severozápadu.

Abb. 6. Vergleich des derzeitigen Zustandes der Festung mit möglichem Aussehen nach der Rekonstruktion: Gesamtansicht über den Wassergraben von Nordwesten.

Zahrada na opačné straně není v současné době majetkem vlastníka tvrze, přesto lze doporučit obnovení dosud patrného vodního příkopu i zbudování palisády pro dokreslení charakteru středověkého opevněného sídla.
