## PANENSKÝ KLÁŠTER V DOUBRAVNÍKU

PAVEL STANĚK

### *The Augustinian Convent in Doubravnik*

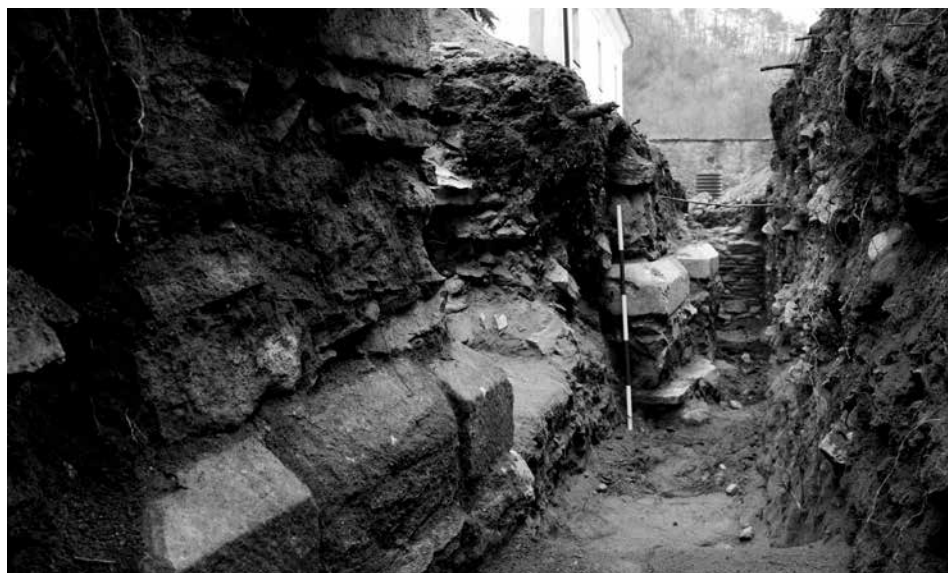
Obr. 6. Opěrné pilíře při severní zdi rájského dvora. Foto archiv Archaia Brno, o.p.s.
