## VÝSKUM ZANIKNUTÉHO MINORITSKÉHO KOSTOLA A CINTORÍNA V RADE (OKRES TREBIŠOV)

PETER TAJKOV – JOZEF SUKENÍK

### *Research into a Defunct Minorite Church and Graveyard in Rad (Trebišov District)*

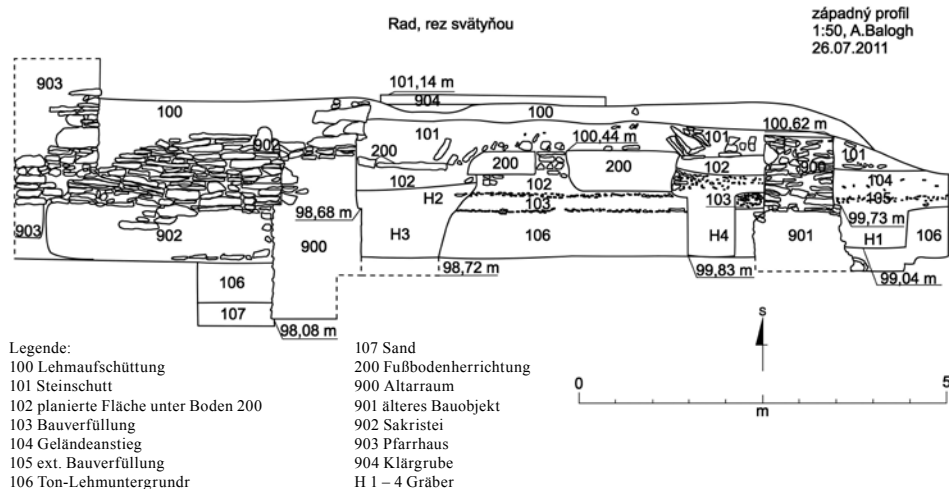
**Obr. 10. Rez svätyňou. Autor A. Balogh.**  
**Abb. 10. Profilschnitt durch den Altarraum. Zeichnung A. Balogh.**

Charakteristiku vertikálnej stratigrafie lokality najlepšie vystihuje západný profil/rez v priestore svätyně a sakristie skúmaného objektu a v miestach spomínaného terénneho zlomu nad ramenom Tice (obr. 10). Po odstránení zatrávnenej humusovej vrstvy sme tu zachytili hlinitú navážku (100), spojenú

s hospodárskym užívaním farského dvora. Pod ňou sa nachádzala sutinová vrstva s kameňmi (101), súvisiaca so zánikom objektu. V interiéri svätyne sme pod ňou zachytili súvislú vrstvu z plochých lomových kameňov a sekundárne použitých kamenných platní (200). Interpretujeme ju ako poslednú dlážku stavby, ktorá však už v tom čase pravdepodobne slúžila ako hospodársky, a nie sakrálny objekt. Z povrchu tejto dlážky sme získali mincu z roku 1858. Pod touto dlážkou je vrstva planírky (102) a pod ňou už vrstva 103, súvisiaca s výstavbou svätyne. Do tejto vrstvy sú už zapustené hrobové jamy hrobov H2–4. Pod stavebnou vrstvou sa nachádza ilovitohlinité geologické podložie (106), ktoré hlbšie prechádza do vrstvy piesku (107). V severnom exteriéri svätyne sme rovnako zachytili navážkovú vrstvu (100). Pod ňou je vrstva (104), ktorá dokumentuje nárast terénu počas existencie objektu a pod ňou je zas exteriérová stavebná navážka (105). Zachytené murované konštrukcie v popisovanom profile zastupujú murivá svätyne (900), zvyškov staršieho, bližšie neidentifikovateľného objektu (901), murivo sakristie (902) a modernej prístavby/kúpeľne fary (903). Recentnú konštrukciu predstavuje septik (904).
