## VÝSKUM ZANIKNUTÉHO MINORITSKÉHO KOSTOLA A CINTORÍNA V RADE (OKRES TREBIŠOV)

PETER TAJKOV – JOZEF SUKENÍK

### *Research into a Defunct Minorite Church and Graveyard in Rad (Trebíšov District)*

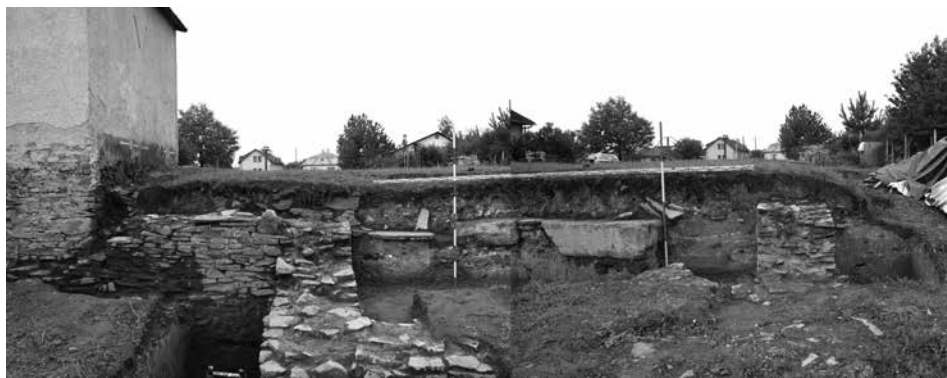
Obr. 5. Sonda S1, murivá svätyne a sakristie. Foto A. Balogh.

Výskum sme začali v spomínanej východnej časti lokality, v miestach terénneho zlomu, resp. profilu nad ramenom Tice. Po začistení profilu v ňom boli dobre viditeľné fragmenty muriva a kamenné bloky. Neskôr sme odkryli previazané murivá so šírkou 0,9 m (obr. 5). Zachytili sme tak šírku interiéru objektu, ktorý sme interpretovali ako svätyňu kostola, čiastočne previazanú s murivom bývalej sakristie, pristavanej k bývalej kláštornej budove – dnešnej fary. Zároveň sme tu odkryli bývalú oltárnu menzu a zvyšky kamennej dlážky svätyne. Následne sa nám podarilo zachytiť severné murivo lode zaniknutého kostola. Už v hĺbke pol metra sa nám podarilo zachytiť korunu pomerne hrubého (1,4 m) kamenného muriva, spájaného kvalitnou maltou. Zistili sme, že sa čiastočne jedná o pôvodne nadzemné murivo, keďže sme v hĺbke 0,7 m zachytili jeho základový odkok.

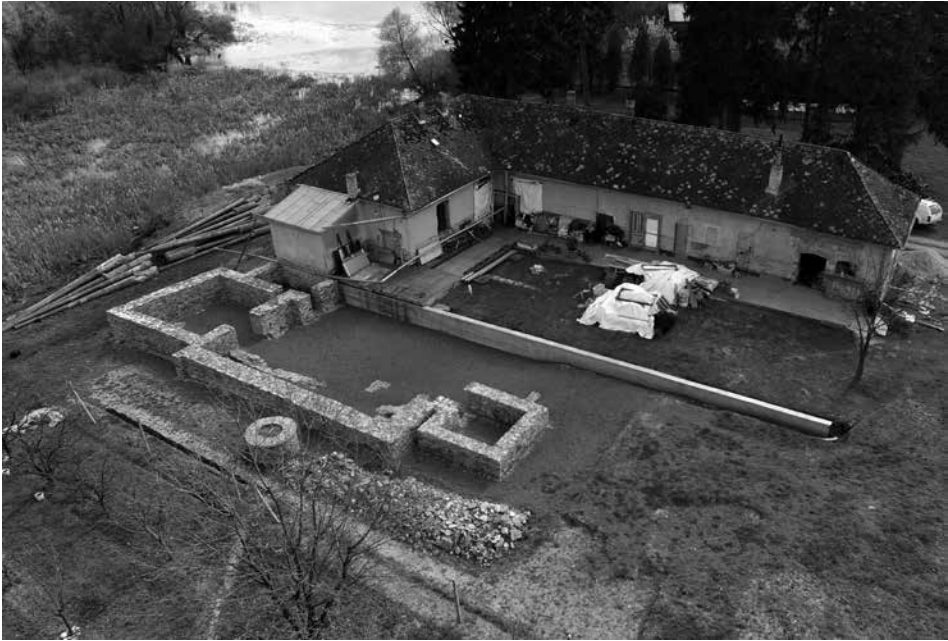
Obr. 14. Rekonštrukcia zvyškov kostola. Foto Herman Ottó Múzeum Miskolc (HU).

K nasledujúcim, i keď veľmi skromným stavebným aktivitám podľa nás došlo až v roku 1711, keď sa bratia pokúsili kláštor obnoviť s pomocou milodarov. Predpokladáme, že pred svätyňu postavili predsieň a o niečo ďalej malú zvonnicu. Mohutné murivo lode a predstavanej veže už podľa nás nesúvisia so stavebnou činnosťou minoritského rádu. Túto stavebnú etapu nám pomohla datovať minca z roku 1800, nájdená v základovej ryhe muriva lode. V tom čase sa pravdepodobne katolícki veriaci pokúsili obnoviť stavbu kostola, snáď už aj ako farského svätostánku. Tieto práce možno prerušila mohutná povodeň blízkej Tice. A tak sa neskôr rozhodli postaviť svoj kostol na výhodnejšom mieste v strede obce, ktorý vysvätili v roku 1822 ako Kostol Najsvätejšej Trojice (Lenčíš 2006, 126). Z bývalého kláštora sa tak stala fara, ktorá slúži dodnes. Čo sa týka preskúmaných hrobov, a predovšetkým súdnolekárskych expertíz, možno dôvodne predpokladať, že sa tu s veľkou pravdepodobnosťou jedná o hroby mníchov, ktorých násilnú smrť popisujú historické pramene. V roku 2014 rímskokatolícka farnosť v Rade začala s postupnou konzerváciou a náznakovou rekonštrukciou zvyškov murív kostola (obr. 14).
