HRAD PEŤUŠA – ŠEACHTICKÉ SÍDLO ALEBO MÝTNA STANICA? KONFRONTÁCIA ARCHEOLOGICKÝCH A HISTORICKÝCH PRAMEŇOV

Pet'usa Castle: An aristocratic seat or a toll station? Comparison of archaeological and historical sources

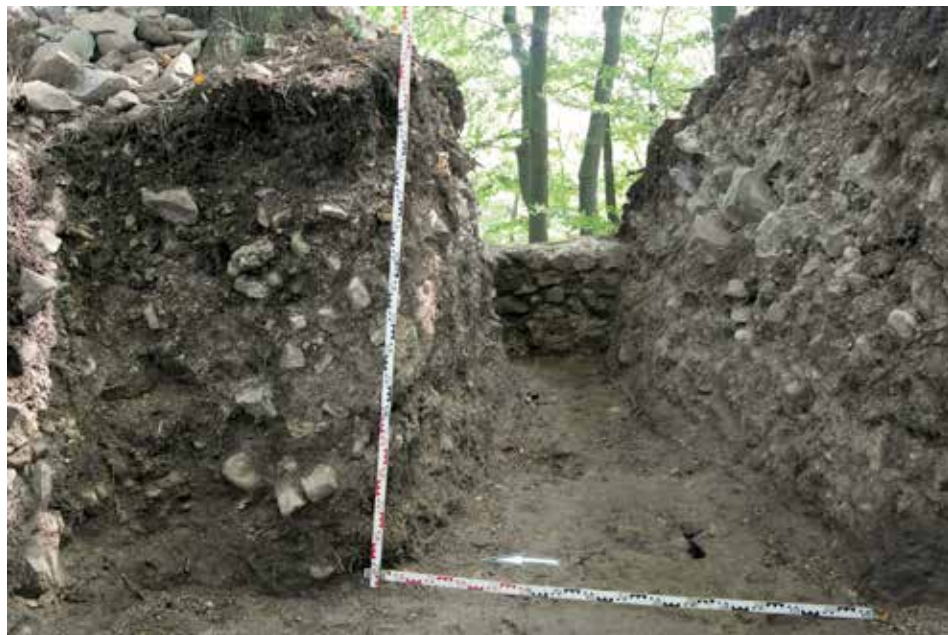
Obr. 2. Hrad Peťuša, okr. Zvolen. Kompaktný kamenný základ (budovy?) zdokumentovaný v južnej časti nádvorcia, priliehajúci k vnútornému lícu východného opevnenia. Foto N. Beljak Pažinová.

V juhovýchodnej časti nádvorja bola odkrytá časť kompaktného kamenného základu (základ pre drevenú budovu? vežu?), ktorý sa zatiaľ zdokumentoval v rozsahu takmer 4×7 m (mocnosť 0,5 m) a potvrdilo sa, že bol plynulo pristavaný k vnútornému lícu východnej hradby (obr. 2).

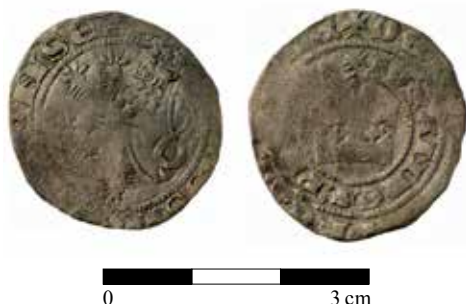
Obr. 4. Hrad Peťuša, okr. Zvolen. Pražský groš s razbou Jána Luxemburského, 1. polovica 14. storočia. Foto N. Beljak Pažinová. Abb. 4. Burg Peťuša, Kreis Zvolen. Prager Groschen mit Prägung von Johann von Luxemburg, erste Hälfte 14. Jahrhundert. Foto N. Beljak Pažinová.

K novým nálezom patrí dobre zachovaný strieborný pražský groš (obr. 4) s razbou Jána Luxemburského z prvej polovice 14. storočia (1310–1346). Na rube (reverz) sa nachádza obraz českého heraldického leva a opis *GROSSI PRAGENSES* (groš pražský). Na lícnej strane (avers) sa nachádza česká kráľovská koruna, opis mena panovníka (*IOHANNES PRIMUS*) a nápis *DEI GRATIA REX BOEMIE* (*Z Boží milosti kráľ český*). Nález môže mať priamu súvislosť so stredovekou mýtnou stanicou, ktorú pri Ostrej Lúke spomínajú písomné pramene. V okolí hradu sa nachádzajú viaceré historické cesty (obr. 5; Pažinová a kol. 2013, 157, 160, obr. 4, 8), ktoré v minulosti slúžili obchodníkom prichádzajúcim na trhy do Zvolena, resp. širšieho okolia. Groš mohol stratiť obchodník, ktorý mal v striebrie uloženú časť svojho imania. Pripadne peniaz súvisel priamo s vyberaním trhového, resp. cestného

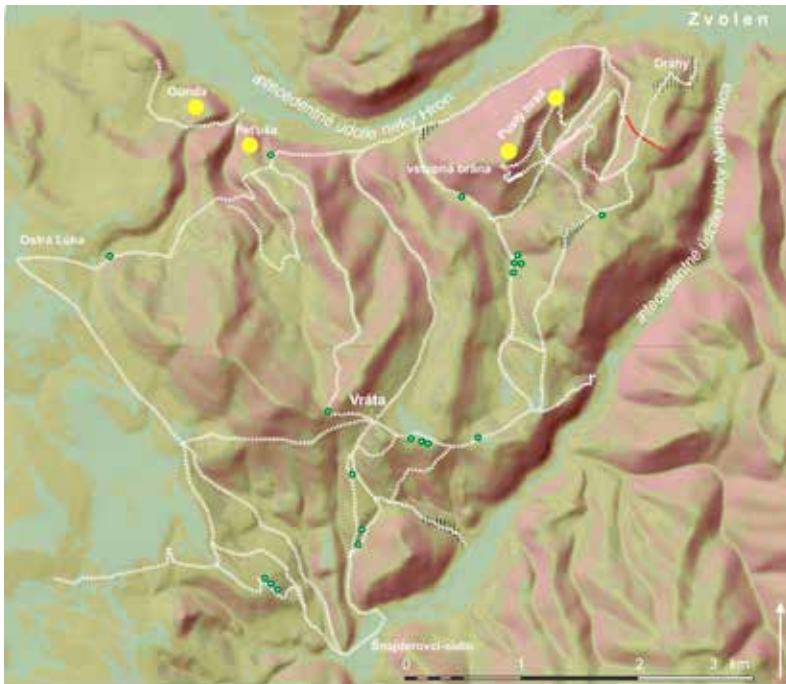
Obr. 5. Historické cesty identifikované v okolí hradu Peťuša. A – historické cesty, B – staré stromy, C – úvozy historických ciest, D – dôležité archeologické lokality, E – obranný val s priekopou, F – farebne odlišené sklony terénu. Autorka M. Slamová, upravila N. Beljak Pažinová.
