Špecifická forma skladovacích priestorov v ranom novoveku na príklade mesta Krupina

Archaeologia historica. 2018, vol. 43, iss. 2, pp. 353-367

ŠPECIFICKÁ FORMA SKLADOVACÍCH PRIESTOROV V RANOM NOVOVEKU NA PRÍKLADE MESTA KRUPINA

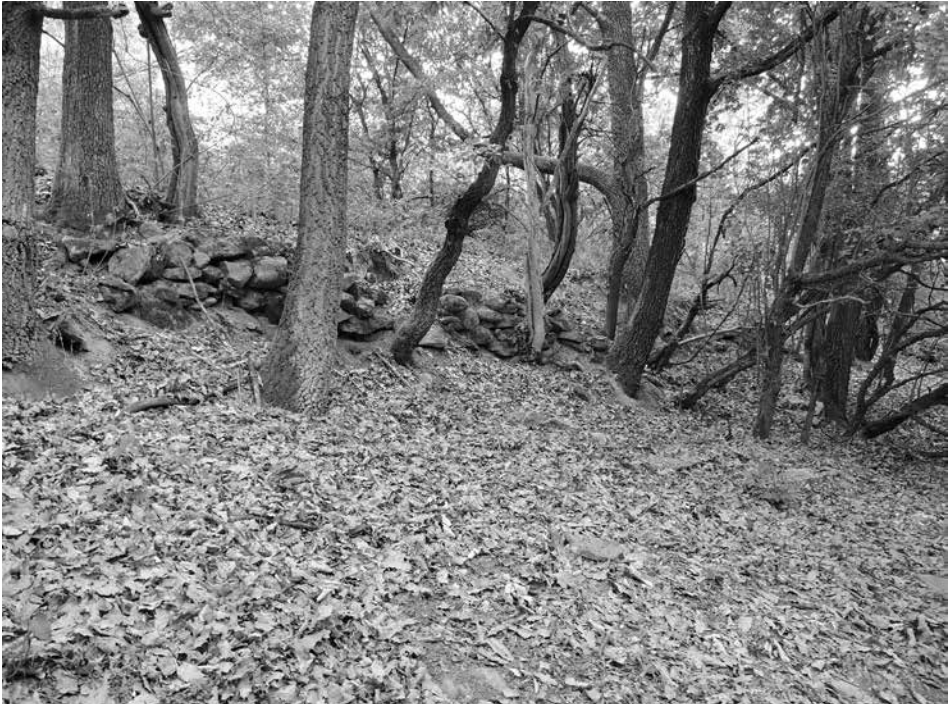
Obr. 3. Krupina, poloha Kelegrund. Zachované terasovité parcely s kamennými opornými múrikmi. Foto M. Miňo.
Abb. 3. Krupina, Lage Kelegrund. Erhaltene terrassenförmige Parzelle mit Stützmauer. Foto M. Miňo.

Pozitívne zistenia priniesla výšinná poloha Kelegrund (obr. 3) na pomedzí krupinského a žibritovského chotára. Na tejto lokalite vojenské mapovanie vinohrad neuvádza. Prieskum bol robený na základe toponyma odvodeného od nemeckého Kellergrund a staršia jazykovedná literatúra tu predpokladala vinohrady aj s vinohradníckymi pivnicami (Majtán 1974, 114). Lokalita sa nachádza na jednej z viacerých historických ciest medzi Krupinou a Banskou Štiavnicou – teda na obchodnej trase, kde jedným smerom prúdili poľnohospodárske produkty a druhým kov. Počas prieskumu sa nám podarilo zistiť aj relikty časti tejto cesty, ktorá bola aspoň v jednom úseku vykladaná lomovým kameňom. Datovanie dláždenia sa aj z dôvodu nedeštruktívneho prieskumu nepodarilo zistiť. Na južnom svahu kopca Kelegrund sa podarilo zistiť aj relikty terasovitých poľnohospodárskych parciel, spevnených nasucho kladenými múrikmi. Vo vyšších častiach smerom k temenu kopca boli medze riešené ako hroble kamenia. Terénne relikty, ktoré by

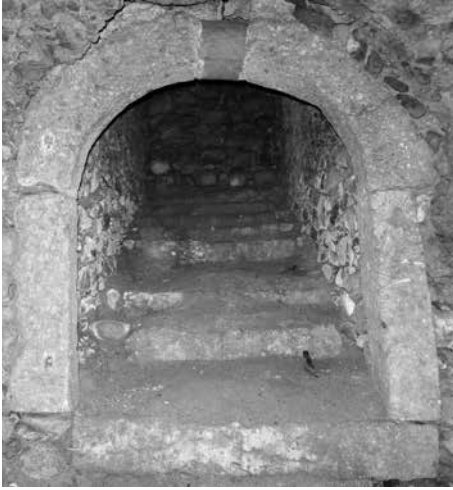
Obr. 10. Krupina, Partizánska ulica 5. Vstupný portál do štólne pivnice – príklad typického vstupného portálu, aký sa opakuje na všetkých zdokumentovaných objektoch. Foto M. Miňo.

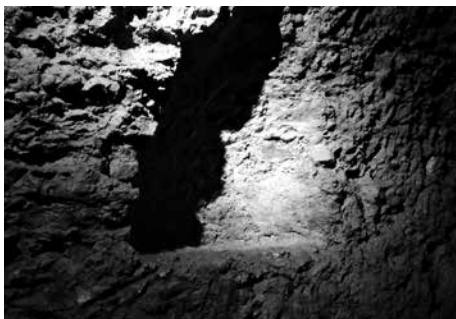
Obr. 15. Krupina, Sládkovičova 14b, nika – jediná zistená pivnica s takýmto detailom; v pivnici sa nachádzajú dve. Foto M. Miňo.

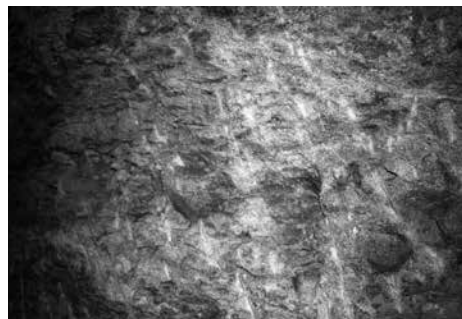
Obr. 16. Krupina, Sládkovičova 14. Pracovné stopy po ručnom kresaní. Foto M. Miňo.

zistiť stopy ručného kresania (obr. 16). Predpokladáme, že všetky pivnice vznikli rovnakou technológiou. V časti mesta, kam nezasahuje vulkanické podložie, sa nachádzajú v obmedzenej miere murované suterény. Prevažne ide o valenou klenbou zaklenuté polozahĺbené priestory. Vzhľadom na výšku novovekých planírok v tejto časti mesta, hrubú cca 1 m (Kvietok 2017; Malček 2017; Labuda 2006), ktorá bola pravdepodobne dôsledkom riešenia situácie s veľkými výkyvmi hladiny Krupinice, nemôžeme vylúčiť, že pôvodne ide o prizemné podlažia stredovekých domov. To predpokladáme najmä u objektov vo východnej časti Svätotrojického námestia, kde bola údajne zistená gotická fáza v objekte č. 15 (výskumná dokumentácia nepublikovaného výskumu je stratená). Ojedinelým javom je pivnica na Bočkayho námestí 2, kde sú dva rozsiahle rovnocenné priestory, usporiadané vedľa seba.
