Prognóza dalšího výzkumu Petrské čtvrti (osada u sv. Petra na Poříčí) ve světle dosavadních poznatků

LADISLAV ŠPAČEK

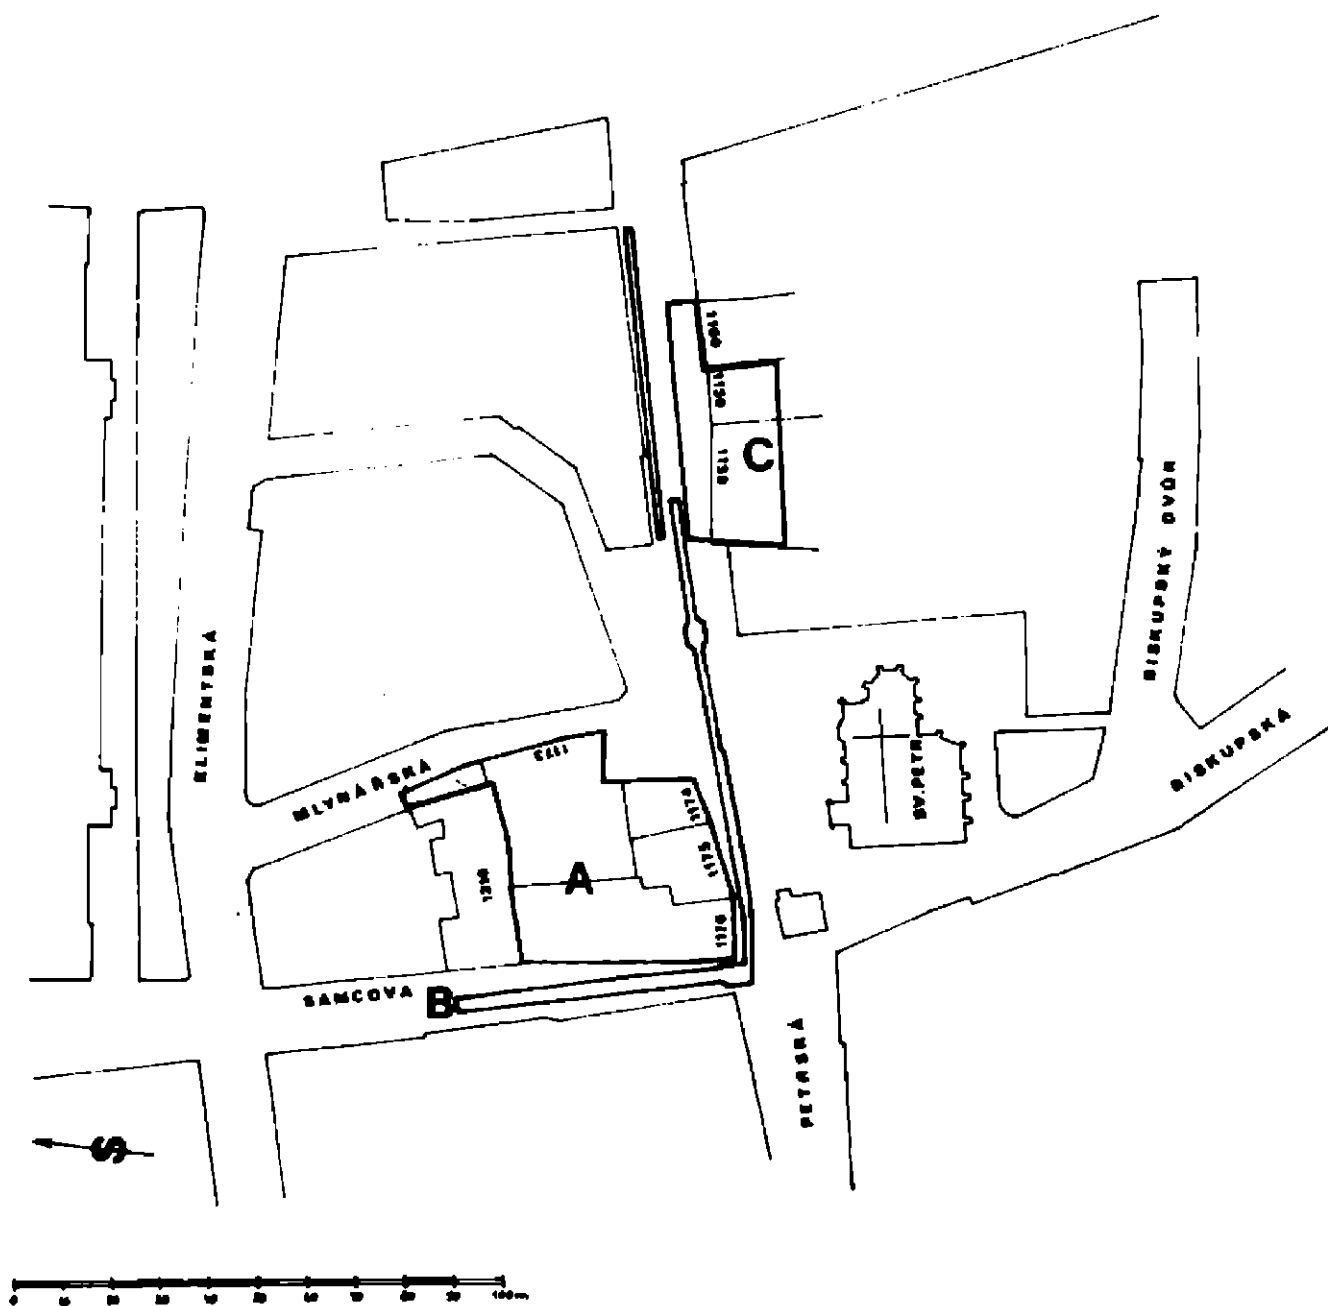
Obr. 1. Celková situace. Silně orámovány jsou zkoumané plochy.

Abb. 1. Gesamtsituation. Stark umrahmt sind die untersuchten Flächen.

Archeologický výzkum, prováděný v této oblasti Pražským střediskem státní památkové péče a ochrany přírody, byl zahájen r. 1969 na staveništi Ústřední celní správy (obr. 1—A).¹ Mimořádným porozuměním investora bylo možno prozkoumat poměrně rozsáhlou plochu. Zjištění, učiněná na této ploše, byla doplněna dalšími akcemi, víceméně záchranného charakteru, na staveništi Automatické telefonní ústředny Těšnov (obr. 1—C), při stavbě telekomunikačních tras (obr. 1—B) a při přeložkách inženýrských sítí.

Uvedených objektů a jejich částí bylo odkryto celkem 11 (9 na ploše A — obr. 1; 2 v Samcově ul. — plocha B — obr. 1). Rozmístění zemnic na sledované ploše je nepravidelné, umístění vchodu (pokud je zachován) je z různých stran. Terénní situace dokládá, že v době funkce zemnic neexistovaly komunikace v místě dnešní ul. Samcovy a Mlynářské.

Nálezy na dalších zkoumaných plochách v této oblasti doplňují naše poznatky o lokalitě, ale nedovolují zatím přesnější závěry (obr. 1—C, výkopy v uličním prostoru v Petrské ul.).

kostelem a které by patřily nejstarší středověké fázi lokality. Reálná je zatím možnost rozšíření výzkumu směrem k severu, kde v bezprostředním sousedství prozkoumané plochy A (obr. 1) dojde k demolici jižního křídla domu čp. 1216/II. Některé nezastavěné plochy dvorů by rovněž dovolovaly alespoň menší zjišťovací výzkumy. Nezbývá nám než doufat, že se tyto výzkumy podaří uskutečnit, aby bylo možno dospět ke komplexnějšímu pohledu na lokalitu.

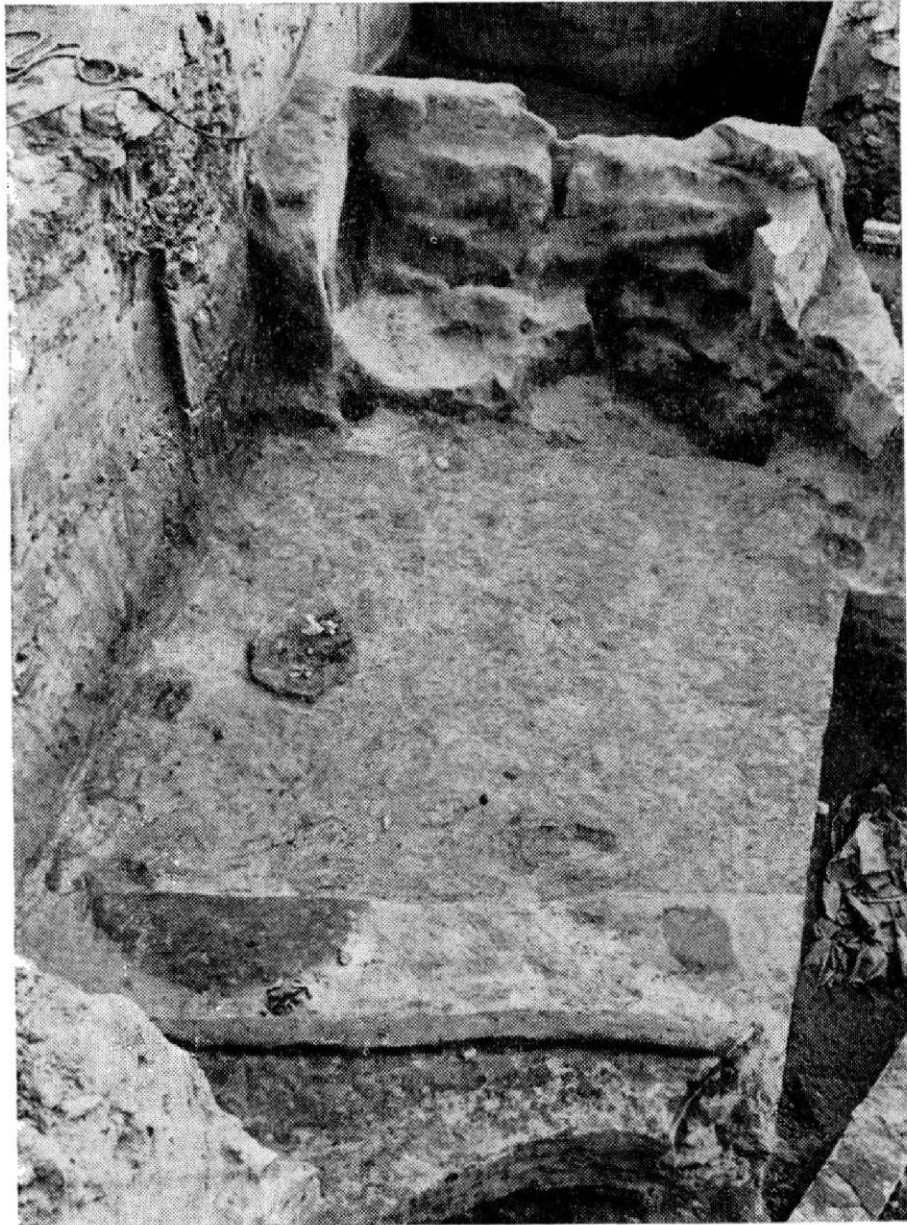
Obr. 2. Zemnice bez vyzdívky v severozápadní části zkoumané plochy. V pozadí stupňovitě upravený vchod. Pohled od severu.

Abb. 2. Halbgrubenhaus ohne Mauerung im nordwestlichen Teil der untersuchten Fläche. Im Hintergrund der stufenförmig gestaltete Eingang. Blick von Norden.

Pro odkrytou část středověkého sídliště jsou nejdůležitější objekty, které lze charakterizovat jako obytné zemnice. Tyto objekty jsou zahloubeny do terénu cca 2 m, jsou obdélného půdorysu, vchod je vysunut vně a je stupňovitě upraven (obr. 2). Stěny jsou v některých případech obloženy kamennou vyzdívkou bez použití malty, kameny jsou vesměs neopracovány, použity jsou i oblázky (obr. 3, 4). Výjimečně je použito též pečlivě opracovaného lomového kamene, majícího téměř charakter kvádrů (obr. 5). Stupně vchodu mají zbytky po dřevěném nebo kamenném obložení. Opěrné zidky stěn vstupní části mají stejný charakter jako vyzdívka místnosti, pouze v jednom případě se vyskytla špaleta vchodu vyzdřená z cihel, spojených maltou. Uvnitř místnosti jsou někdy v rozích kúlové jámy, ojediněle je otvor pro kúl rezervován v kamenné vyzdívce. V několika případech byly zhruba uprostřed zbytky po ohništi.

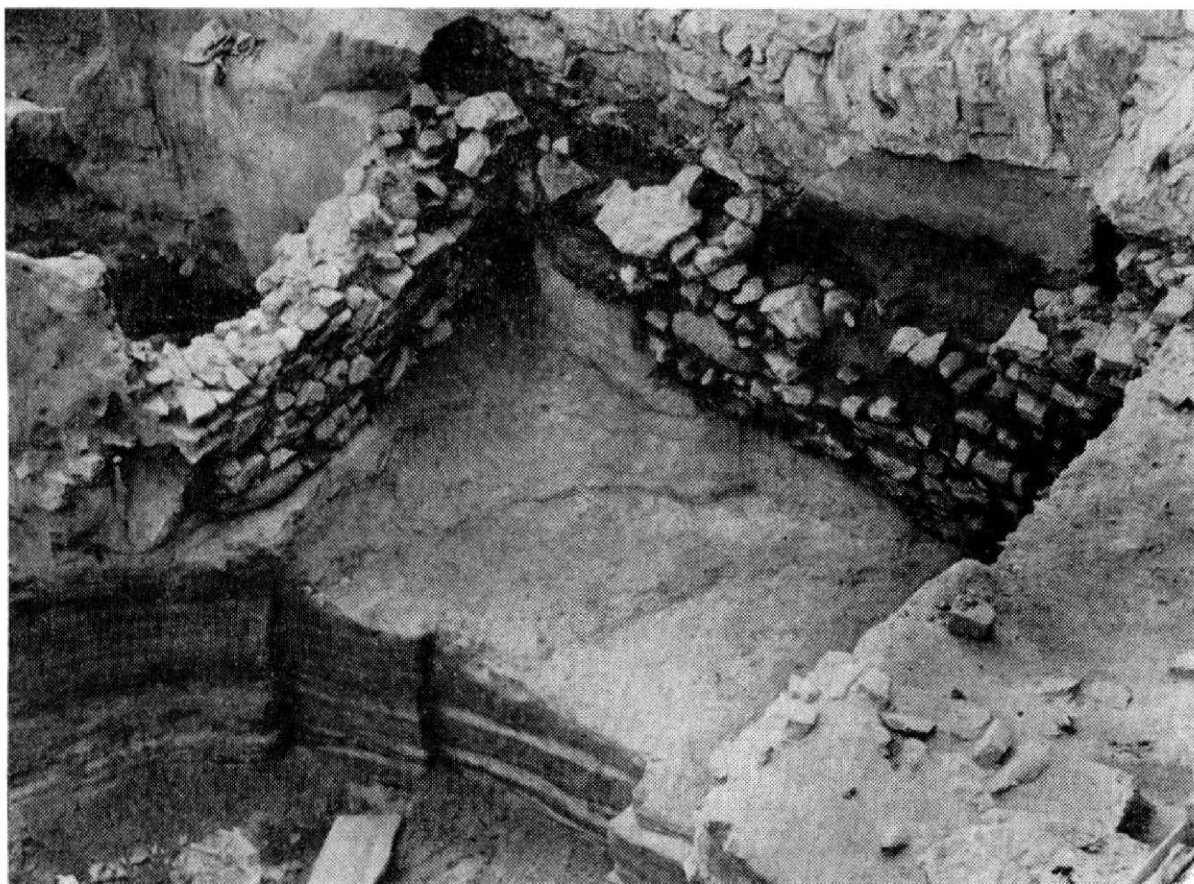
Obr. 3. Zemnice s vyzdívkou v severozápadní části zkoumané plochy Pohled od severovýchodu.

Abb. 3. Halbgrubenhütte mit Mauerung im nordwestlichen Teil der untersuchten Fläche. Blick von Nordosten.

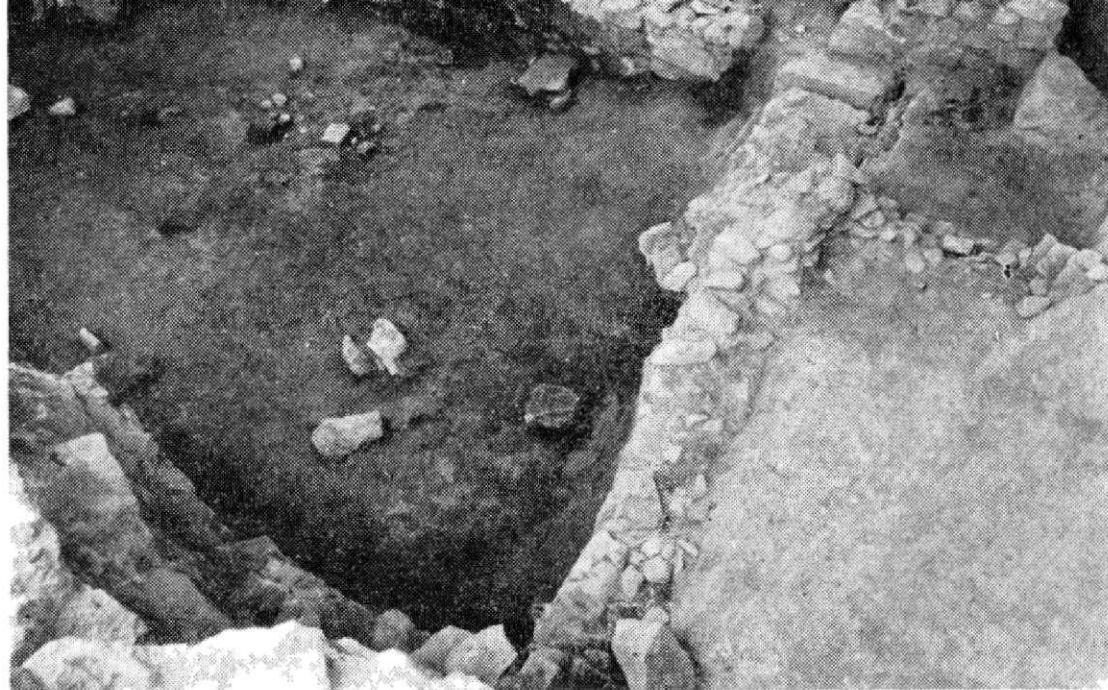
Obr. 4. Zemnice s vzdívkou ve středu zkoumané plochy. Vpravo vysunutá vstupní část. Pohled od jihovýchodu.

Abb. 4. Halbgrubenhütte mit Mauerung in der Mitte der untersuchten Fläche. Rechts der vorgeschobene Eingangsteil. Blick von Südosten.

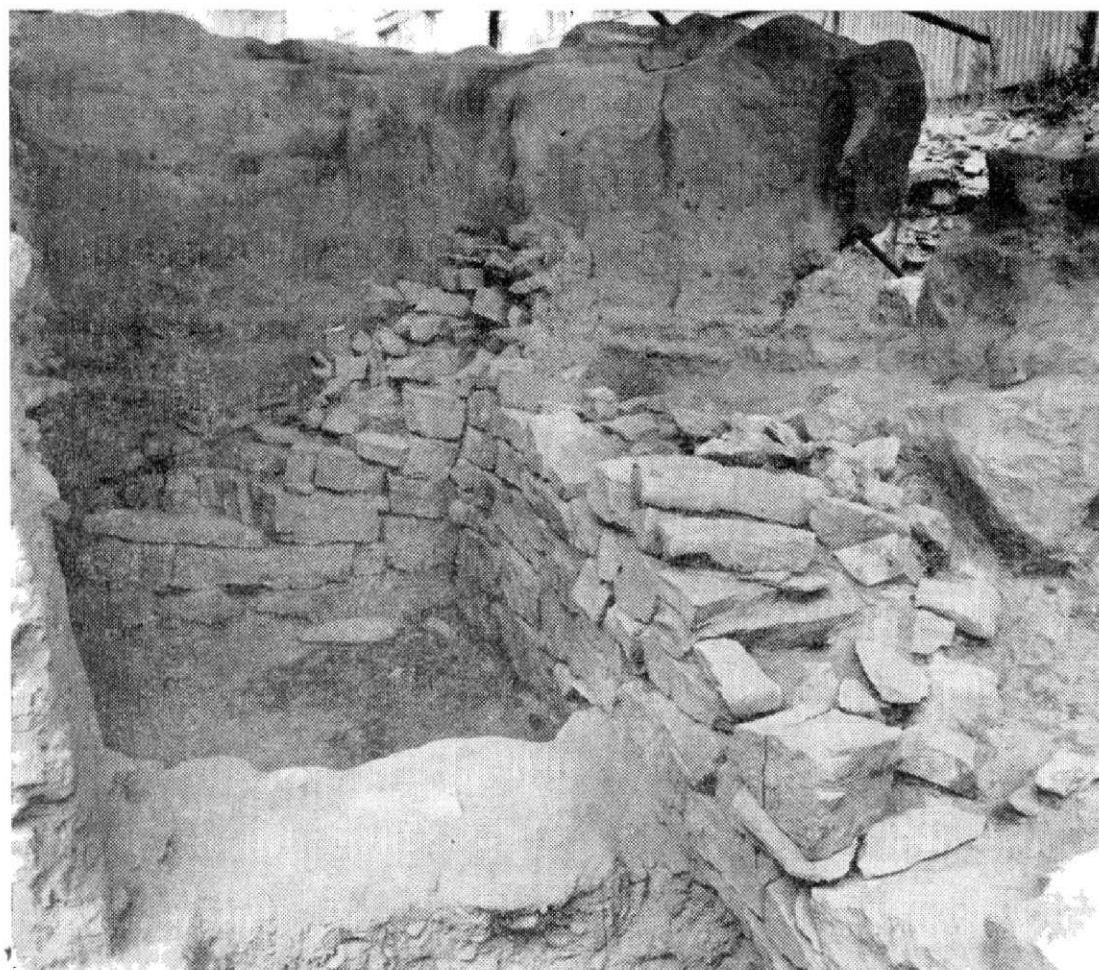
Obr. 5. Zemnice s pravidelným kamenným obložením u jihovýchodního nároží domu čp. 1216/II. Pohled od jihu.

Abb. 5. Halbgrubenhütte mit symmetrischer Steinverkleidung bei der Südostecke des Hauses auf Nr. 1216 II. Blick von Süden.
