Dominikánský klášter v Berouně

(předběžná zpráva o výzkumu)

P E T R S O M M E R

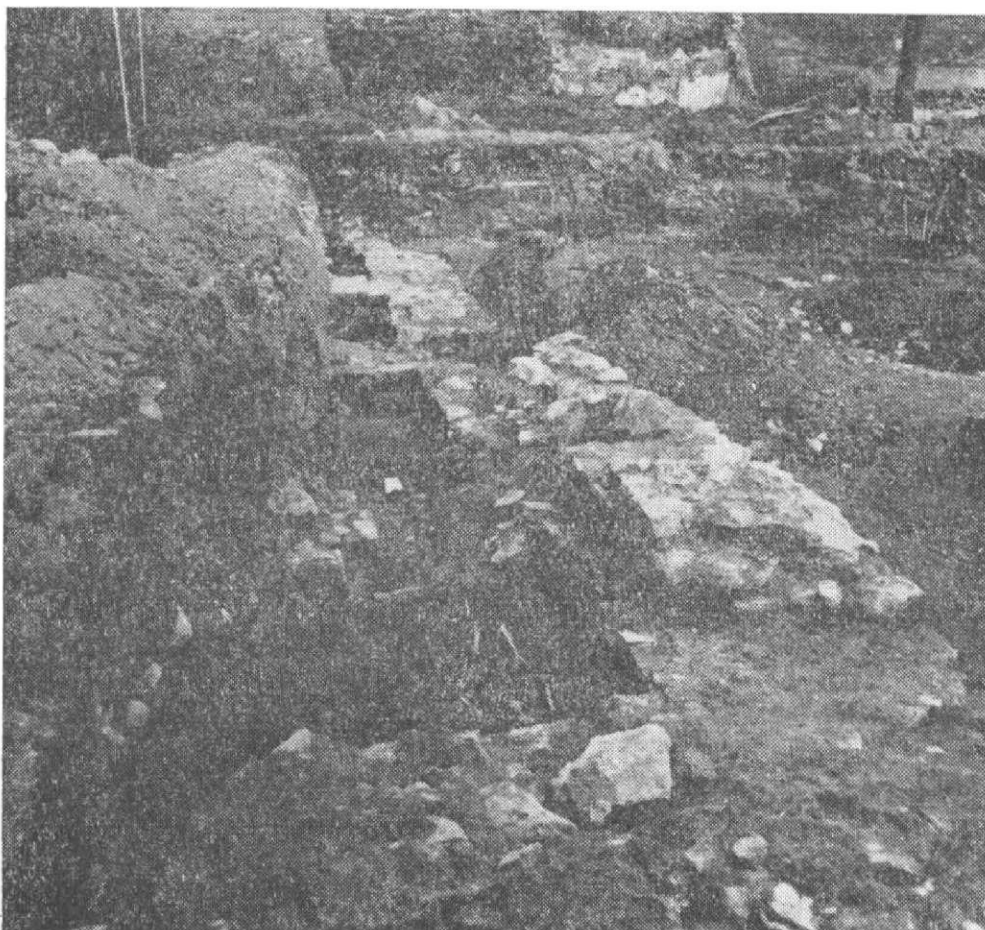
Obr. 3. Severní zdivo konventního kostela s opěráky a se zaoblenou bází šneku(?). Foto od západu.

Hlavní konventní kostel je třeba hledat v severní části vyhloubené základové jámy. Jako jeho obvodové zdivo interpretujeme mohutné základy s opěráky (síla zdiva základu 150 cm). Východní závěr této stavby neznáme, ale lze předpokládat, že byl rovněž polygonální, a že začínal v místech, kde se na severním zdivu objevil šikmo nasazený opěrák. Rozměry stavby bez rekonstruovaného závěru byly asi $8 \times 18,5$ m. Je rovněž třeba uvážit, zda jsme při výzkumu odkryli prostor celé kostelní stavby. Nalezený prostor by totiž mohl být i chórovou partií navazující na eventuální lodě. Zdá se však, že i kdyby původní projekt počítal s další přístavbou chrámového prostoru, nedošlo k ní do doby zániku kláštera. Jak šhodně udávají všichni pamětníci, při hloubení již uvedeného výkopu pro kanalizaci (několik metrů západně od západního ukončení kostelní stavby) bylo vytěženo několik nákladních automobilů lidských kostí. Taková hustota pohřbívání svědčí již spíše o pohřbívání vně kostelní stavby. Navíc Vávra (1899, 66) uvádí, že ještě v novověku stával v západní frontě domů ulice Na klášteře domek čp. 107, který byl vybudován na zdivu klášterní zvonice. Při tomto tvrzení vychází z výpovědi novověkých pramenů. Je tedy pravděpodobné, že kostel vznikl a trval v podobě obdélné jednodlní stavby o třech travé ($8 \times 4,5$ m), snad s trojbokým závěrem s odpovídajícím počtem opěráků, se třemi opěráky na severní straně, se dvěma na jižní straně a snad se šnekovým schodištěm u SZ rohu. Obdélná místnost mezi kostelem a provizoriem — kapitulní síní se nám v takto naznačeném schématu klášterní zástavby jeví jako prostor bývalé sakristie. Kostel i sakristie vznikly současně. Vznik těchto objektů klademe rámcově do 2. pol. 14. stol. na základě nálezů z objektů mezi severními opěráky a na základě skutečnosti, že východní zdivo sakristie bylo založeno do úrovně hrobů, které respektovaly provizorium — kapitulní síň. V interiéru předpokládaného kostela jsme našli rovněž několik hrobů, z nichž žádný nebyl porušen zdivem. Tento fakt, stejně jako nález fragmentu terakotové dlažby v úrovni nad hroby, svědčí o tom, že v době zániku kláštera byl kostel s největší pravděpodobností dostavěn. Nalezená dlažba navíc spočívala pod destrukcí — zánikovým horizontem kláštera. Je nutné ještě zdůraznit, že uvedená interpretace klášterních prostorů je pracovní, stejně jako je pracovní a rámcové datování nalezených objektů. Prozatímnost navrhovaného řešení je třeba zvláště zdůraznit u objektů, které předpokládáme za hranici prostoru výzkumu. Bezpodmínečně nutné je např. dořešení situace v prostoru východního závěru předpokládaného konventního kostela. K dalšímu vyhodnocování nálezové situace není dále možné přistoupit před dokončením podrobné dokumentace a zpracování materiálu z výzkumu.

- Abb. 1. Blick von Westen in den Raum des Kirchenprovisoriums — des Kapitelsaales.
- Abb. 2. Blick auf die Grabungen von Süden.
- Abb. 3. Nordgemäuer des Konventkirche mit Stützpfählern und abgerundeter Schneckentbasis (?). Foto von Westen.
