K počátkům výskytu hradů s plášťovou zdí v Čechách

TOMÁŠ DURDÍK

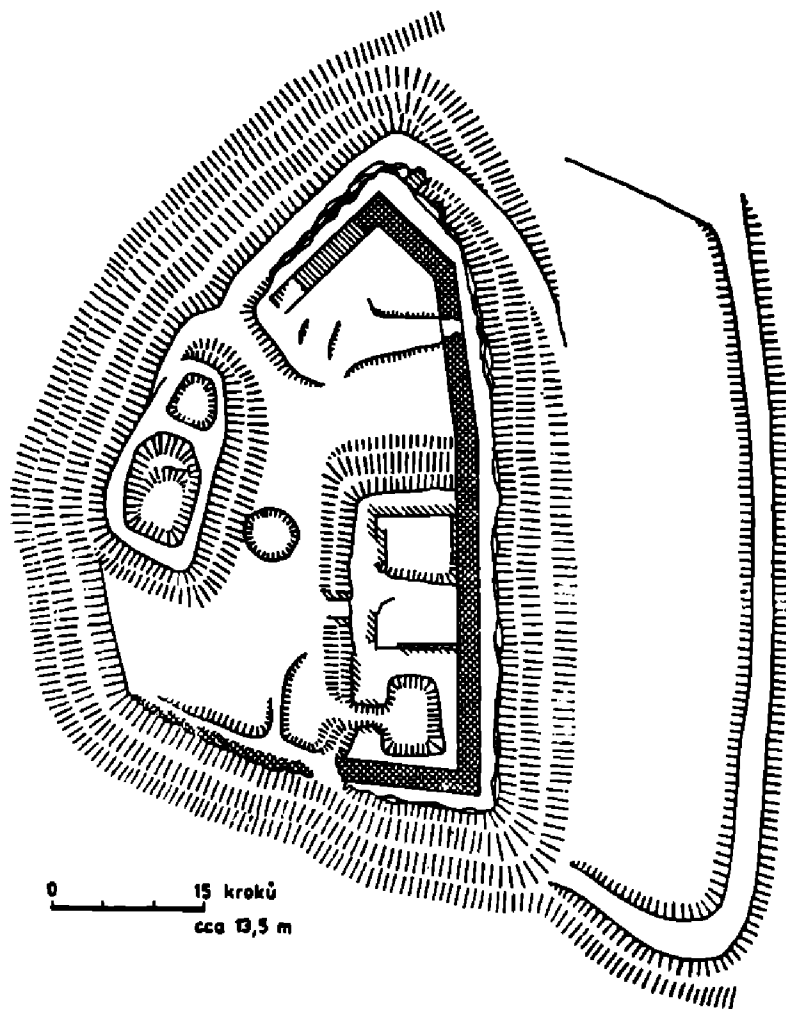
Obr. 1. Lanšperk hrad, okr. Ústí n/Ořlící. Terénní náčrt situace hradu v srpnu 1979. Kresba autor.

Prvním z nich je hrad Lanšperk nad Orlicí, okr. Ústí n/Orlicí. Jeho zdaleka viditelné zřícenině se dosud nedostalo velké pozornosti. Zabýval se jí prakticky pouze A. Sedláček (1931; 93—105) v rámci svého velkého zpracování českých hradů. Kromě dějin a popisu hradu, u něj též nalezneme první a dosud jediný plán. Od jeho doby se podoba zříceniny poněkud změnila díky výkopům Klubu českých turistů, které vyrabovaly jednu z palácových budov. Tento nemalý zásah byl publikován pouze formou noticky (Daníhelovský, 1944), nějaká bližší dokumentace mi není známa. V roce 1979 proběhl povrchový průzkum lokality, při němž byl rovněž pořízen terénní náčrt lokality (obr. 1).

K založení lichoběžné dispozice byla zvolena výrazná skála ukončující plochý, široký ostroh. Před vlastním jádrem zřejmě bývalo předhradí, dnes pohlcené domky obce, které od skály s hradem odděloval mohutný, široký příkop, před nímž byl ještě vyhozen val. Vlastní jádro o nepravidelném, zhruba lichoběžném půdoryse, obklopovala mohutná plášťová zeď, která se dodnes ve značné výšce zachovala na celé čelní a části bočních stran. O tom, že skutečně jde o zeď plášťovou, svědčí fakt, že ji neprolamuje ani jeden původní otvor a že všechny stavby, pokud je patrné, jsou k ní přizděny na spáru. Vnitřní líc nevykazuje ani jakékoliv pozůstatky šmorcování. V blízkosti ostrého severního nároží je zevnitř patrná spára, patrně technologická, na vnějším líci nerozlišitelná.

Jihovýchodní nároží vyplňoval trojprostorový palác. Tato stavba se stala místem výkopů v první polovině století; dnes je opětovně spustlá a silně zarostlá. Palác byl zřejmě po celé délce podsklepen. Severní místnost bývala patrně plochostropá, střední místnost si dosud zachovala valenou lomenou klenbu. Do této prostory se vcházelo dlouhou sklenutou šíjí přímo z nádvoří a portál z ní

vedl i do sousedního již zmíněného sklepa. Dnes jsou zde uloženy některé architektonické články, zřejmě získané při čištění objektu. Přízemí opakovalo rozvrh sklepů, a kromě části šikmé špalety, zřejmě střílnovitého okénka, dnes nevykazuje žádné detaily. V patře budova zřejmě obsahovala kapli, o čemž svědčí nález okenní kružby, učiněný při výkopech v první polovině století (Danihelovský 1944, 52).

Druhá, dvouprostorová budova stála zhruba ve středu protilehlé západní fronty hradu. Dodnes se z ní zachoval velmi výrazný terénní relikv, o němž lze předpokládat, že obsahuje v plné, nebo v téměř plné výšce zachované přízemí. Z toho lze usuzovat, že šlo nejméně o patrový objekt. Severní čelo stavby sousedilo s druhou branou, před níž zřejmě částečně vystupovalo. Mezi oběma paláci kruhovitá prohlubeň signalizuje studnu.

Přístupová cesta překračovala příkop a do hradu vcházela prvou branou, která stála v blízkosti severního nároží. O její existenci svědčí jen amorfní zlomek zdiva. Cesta pak pokračovala uličkou podél plášťové zdi až před druhou branou, kde se lomila a vstupovala na nádvoří.

Kromě popsaných staveb nejsou dnes v terénu patrné výraznější náznaky dalších objektů, které je nutno předpokládat (zvláště v prostoru severního nároží). Zřejmě je tvořily lehčí konstrukce. Důležité je, že v celé dispozici nenalézáme žádný objekt, který by bylo možno interpretovat jako věž. Vzhledem k dobré čitelnosti pozůstatků hradu je nepravděpodobný předpoklad, že by věž beze stop zanikla. Kromě toho by s největší pravděpodobností musela být zavázána do čelní hradby. Ta však, jak jsme již uvedli, se dobře zachovala a neobsahuje stopy po žádné stavbě, která by s ní souvisela. Lanšperk tedy lze rekonstru-

ovat jako dispozici s plášťovou zdí, na níž ležela hlavní tíha obrany a za níž byly zcela skryty dvě přistavěné obytné budovy.

Abb. 1. Burg Lanšperk, Bez. Ústí nad Orlicí. Geländeskizze ihrer Lage aus dem August 1979. Zeichnung des Autors.

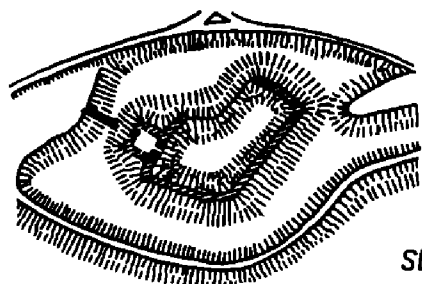
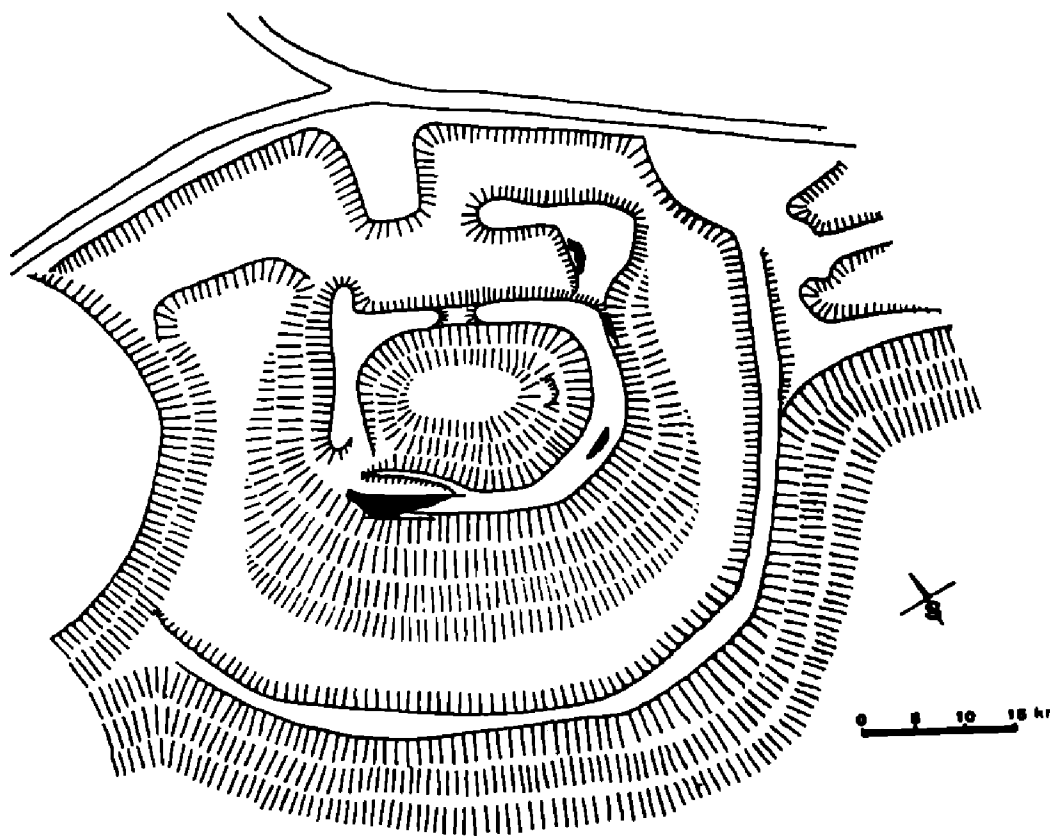
SEDLÁČEK V, 132

TERÉNNÍ NÁČRT 27. 3. 1975

Obr. 2. Pustohrad hrad, k. ú. Doubrava, okr. Jičín. Situace hradu podle A. Sedláčka a terénní náčrt z roku 1975 (15 kroků = cca 13,5 m). Kresba autor.

První a v dosavadní literatuře jediný popis lokality nalezneme v rozsáhlém díle A. Sedláčka (1933; 130—132), který též publikoval první, zrcadlově obrácený, půdorys (obr. 2). V době Sedláčkovy návštěvy bylo v areálu hradu patrně daleko více zdiva, než nyní, snad také v důsledku poměrně rozsáhlých amatérských výkopů, které prováděli E. Karažej, Fr. Pokorný a dr. Jandera. Jejich nálezy mají být dle Sedláčka (o. c.) uloženy v hořickém muzeu a má mezi nimi být i groš Václava IV.

Nejbližší okolí Pustohradu je dnes zdevastováno lámáním kamene; naštěstí se tyto práce vlastního hradu nedotkly (obr. 2). Celý areál obíhá okružní příkop, v čelní části značně zanesený a na ostatních stranách značně posunutý po svahu. Zde byl před ním vyhozen ještě val. Do čelního příkopu z areálu hradu vystupuje poměrně mohutná čtverhranná, snad mladší a patrně věžovitá, stavba. Dodnes se zachovala v podobě valovitých útvarů. Pouze ve východním z nich je patrna část jádra zdi. A. Sedláček (o. c.) v tomto prostoru ještě viděl část z lomového kamene vyzděného ostění otvoru ve vnitřní stěně.

Vlastní obvod hradu (s výjimkou popsané stavby) je nepravidelně pětiúhelný. Obvodová, z lomového kamene na maltu zbudovaná hradba je s výjimkou dvou nevelkých úseků zachována v podobě výrazného valového tělesa. Zhruba ve středu čelní fronty dispozice je v tomto valovitém útvaru patrná propadlina, zhruba proti níž míří val nasypáný od vnější hrany příkopu asi do jeho poloviny. S největší pravděpodobností jde o zbytky komunikace. Její datování však bez výzkumu není jasné. Nelze zcela vyloučit, že by mohla pocházet až z doby rozebírání zbytků hradu na stavební kámen.

Prostor vymezený okružní zdí je velmi malý; dosahuje rozměrů cca 26×18 m a jeho obvod je oproti středu o několik metrů převýšen. Ve vnitřním prostoru hradu byla v roce 1975 kromě drobných zásahů patrna dvě velká amatérská narušení. Jedním byla okopána vnitřní líc obvodové hradby při jejím západním nároží. Druhé leželo zhruba 2 m pod korunou východního valovitého útvaru. Oba výkopy porušily shodnou stratigrafickou situaci. Na masivní spáleniště s množstvím mazanice nasedá destrukční kamenitá vrstva opět s velkým množstvím hrubé mazanice.

Původní vzhled hradu lze se značnou dávkou pravděpodobnosti rekonstruovat. Celou dispozici obíhá mohutná plášťová zeď, k níž byla zevně na čelní straně přisazena, snad mladší, čtverhranná stavba, u níž nelze vyloučit ani věžovitý charakter. V tomto objektu se mohla eventuelně nacházet i brána, pokud ovšem není zbytkem přístupové komunikace uvedená propadlina v čelní frontě a násep v příkopu. Vlastní zástavba hradního areálu, dle terénní situace obvodová, dle množství mazanice, pozorovatelného v narušení, byla provedena formou lehkých konstrukcí, nejspíše roubených či hrázděných. V celkové si-

Abb. 2. Burg Pustohrad, K.—G. Doubrava, Bez. Jičín. Lageplan der Burg nach A. Sedláček und Geländeskizze aus dem Jahr 1975 (15 Schritt = ca. 13,5 m), Zeichnung des Autors.

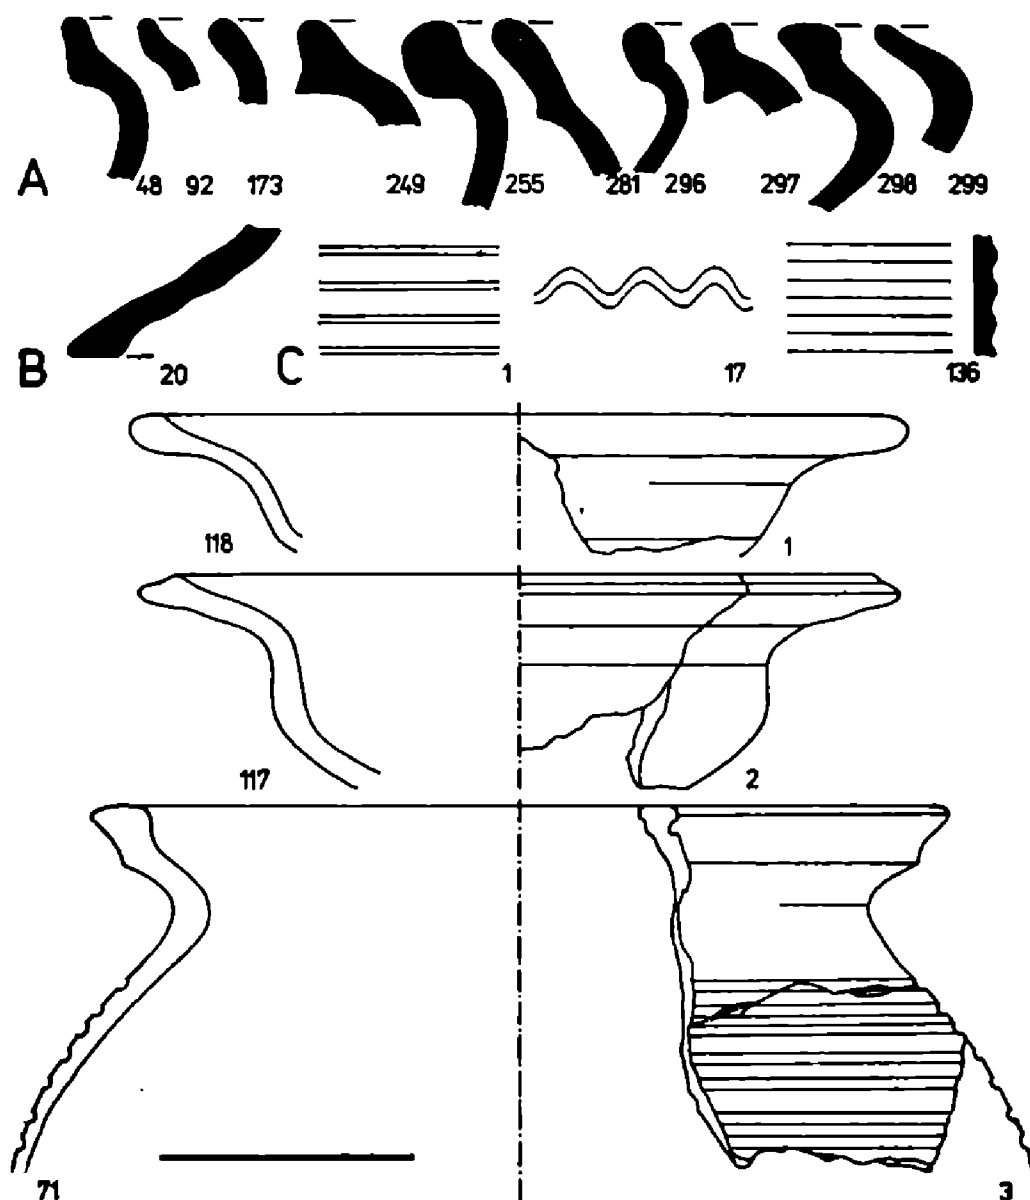
Obr. 3. Pustohrad hrad, k. ú. Doubrava, okr. Jičín. Nálezy z roku 1975. Typy okrajů hrnců (A), poklic či misek (B) a dekoru (C) hrnců. Číslo odpovídá číslům jednotného typáře užívaného autorem k deskripci středověké keramiky. Ve spodní části obrázku zlomky poklic či zvoncovitých misek a část hrnce. Číslo vlevo odpovídá číslu pořadovému nálezu v zprávu v AU ČSAV Praha. Kresba J. Durdíkova.

zvoncovitá miska, kterou však reprezentují pouze 3 střepy. Okraje hrnců (obr. 3-A) přísluší 10 typům. Typ 298 zastupují 3 zlomky, ostatní po jednom kuse. Zdobené střepy (obr. 3c) se podařilo získat ve větším množství, sice 48 jedinců. Většina (37 ks) přísluší dekoru 1, sedm zlomků dekoru 136 a konečně 4 střepy zastupují typ 17. U pěti zlomků dna je možno pozorovat stopy podsýpky a obvodové lišty. Prakticky celá produkce byla obtáčena (u části souboru není technologie makroskopicky rozlišitelná) a makroskopicky ostřena, beze zbytku oxydačně vypálena.

Ve zbarvení převládají tmavě hnědé až šedé tóny, vyskytuje se i béžová a červenavé odstíny. Tři okrajové zlomky shodných technologických vlastností (obr. 3-B, 1, 2) zastupují buď poklice nebo kónické misky. Bližší rozlišení pro fragmentárnost materiálu není možné, pouze fragment č. poř. 117 přísluší spíše misce.

Abb. 3. Burg Pustohrad, K.—G. Doubrava, Bez. Jičín. Funde aus dem Jahr 1975. Typen der Topfränder (A), Stürzen oder Schüsseln (B) und des Topfdekors (C). Die Zahlen entsprechen jenen des einheitlichen Typenverzeichnisses, das der Autor bei der Beschreibung der mittelalterlichen Keramik verwendet. Im unteren Bildteil Fragmente von Stürzen oder glockenförmigen Schüsseln und Teil eines Topfes. Die Zahl links entspricht der Ordnungszahl des Fundberichtes in der AÚ ČSAV Praha. Zeichnung von J. Durdíková.
