Archaeologia historica. 1993, vol. 18, iss. [1], pp. 347-357

Opracování kamene v různých stavebních hutích působících na Pražském hradě

PETR CHOTĚBOR

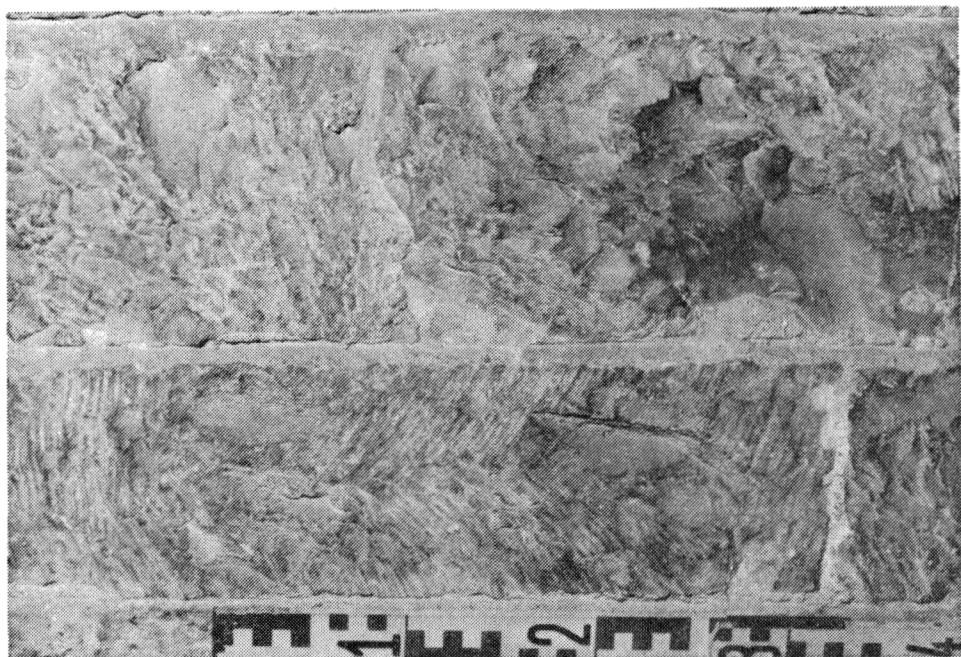
Obr. 2. Pražský hrad, Starý královský palác. Rozdílné opracování kvádrů románského zdiva (po r. 1135).

Kvádríkové zdivo doby románské, pocházející v areálu Hradu většinou z období od r. 1135 až do počátku 13. stol., je opracováno pečlivěji a jeho lícové kvádríky jsou také zpravidla větší. Způsob otesání čelní plochy je v zásadě dvojitý. Častěji najdeme šikmé husté stopy dláta při obvodu (jako důsledek přesnějšího opracování důležitých čelních hran, což je u kvádrů obvyklé až dodnes), střed je pak nepravidelně zarovnaný s četnými prohlubněmi, které jsou typické pro lasturovitý lom opuky. Po pečlivém otesání hran použil zřejmě kameník pro úpravu plochy opět průskání. Druhý způsob, který se vyskytuje současně, spočívá v poměrně hladkém otesání celé plochy dlátem, jehož ostří bylo v některých případech mírně segmentovitě prohnuté. Stopy ukazují většinou šikmé tahy téměř rovnoběžné s povrchem kamene (šířka ostří kolem 3 cm, délka stop rovněž průměrně kolem 3 cm). Pro pozdně románské zdivo nebo pro nezdobené rovné plochy architektonických detailů (hlavice, ostění) převládá druhý způsob.

1. Prager Burg. Alt königlicher Palast. Grobe Bearbeitung der romanischen Quadermauer (nach dem Jahr 1135).
2. Prager Burg. Alt königlicher Palast. Verschiedene Bearbeitung der romanischen Quadermauer (nach dem Jahr 1135).

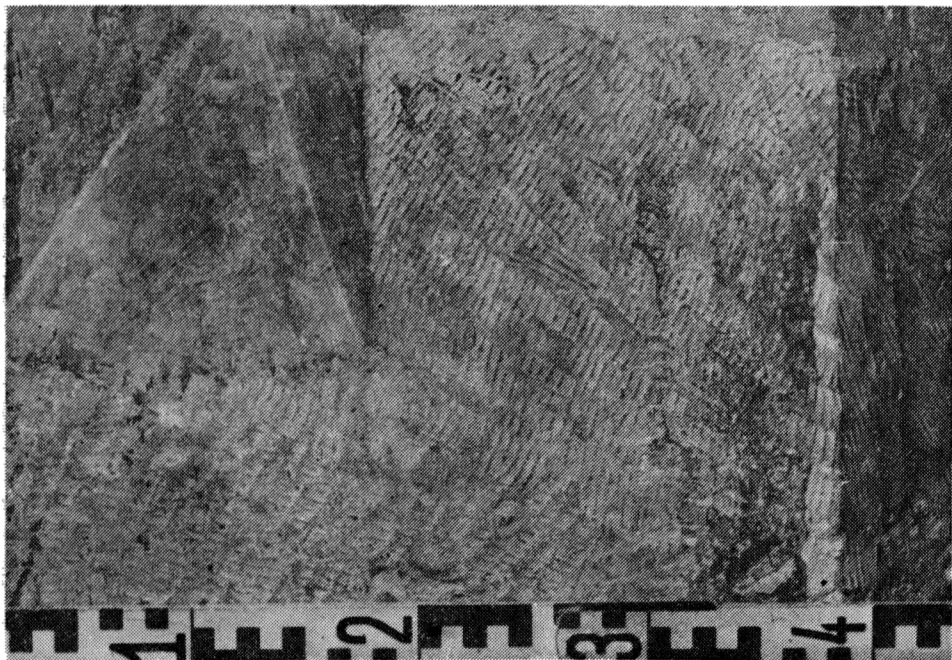
Obr. 3. Pražský hrad, bazilika sv. Jiří, severní věž. Patka oblouku dodatečného průchodu (2. pol. 13. stol.) Příklad opracování povrchu jemnějším zubákem. Kromě krátkých seků jsou znatelné i dlouhé stopy ostří.

Pražský hrad neposkytuje ideální možnosti pro datování nástupu této techniky. Nejstarším příkladem je zde úprava severní věže baziliky sv. Jiří, při níž byl dodatečně v jejím přízemí zřízen průchod pro novou křížovou chodbu kláštera. Na Pražském hradě je tak užití ozubených nástrojů doloženo pro 2. pol. 13. stol. a podobné datování poskytují i další stavby (např. Anežský klášter).

3. Prager Burg. Die St.-Georg Basilika, Nordturm. Bogenfuß des nachträglichen Durchgangs (2. Hälfte des 13. Jhdts.). Ein Beispiel der Bearbeitung mit feinerem Zahneisen.

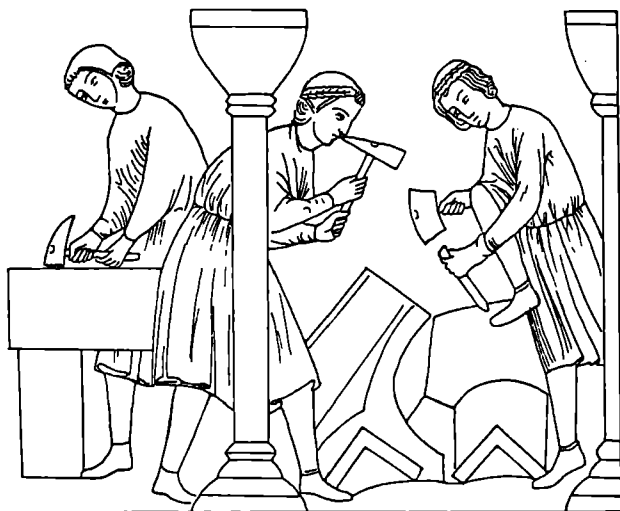
Obr. 8. Vyobrazení kameníků při práci ze 13. stol. Nahoře podle okna katedrály v Chartres, vlevo dole podle okna v Sainte-Chapelle v Saint-Germer-de-Fly, vpravo dole podle rukopisu Matthew Paris, Vita der heiligen Albanus und Amphibalus, kol. 1250 (Dublín, Trinity College, sign. E. 1. 40, fol. 60).

Výrazná změna užití kamenických nástrojů je spojena s nástupem gotiky. Na lici, ale i na ložné ploše se objevují charakteristické stopy nástrojů se zuby. V tomto případě je na místě nejednoznačný termín nástroj, ani výraz zuby není právě výstižný, avšak v praxi i v literatuře se užívá. Na rozdíl od novodobých zubáků nebyly středověké nástroje vybaveny ostrými špičatými zuby. Měly rovné ostří, které bylo několikrát přerušeno malým mělkým vybráním oblého tvaru. Tato úprava se asi prováděla jednoduchým naseknutím ostří během výroby u kováře. Při práci zanechával nástroj typickou reliéfní stopu. Takové ostří měly sekerovité, obyčejné dvojbřité nástroje, zvané v kamenické terminologii plošina (Jundrovský, nedat., 54) nebo pospěch, v němčině Zahnfläche (např. Leistikow 1990, 69). Stejně stopy však zanechávalo v kameni širší dláto se stejně upraveným ostřím, zubák (Jundrovský, o. c., 55). Zatímco V. Volavka (1959) považuje tyto stopy jak v sochařské, tak i v kamenické práci za doklad užití zubáku, v nejnovější literatuře německé (např. Fuchs 1989) se setkáváme s názorem odlišným. Podle něho se ozubenou plošinou, která představovala výrazné vylepšení sekery-plošiny s rovným ostřím, měly do konečné podoby upravovat nejen rovné plochy kvádrů, ale také plochy profilací. Tato hypotéza není zcela reálná, protože některé profilace by se naznačeným způsobem daly jen obtížně provést. Poměrně početná vyobrazení středověkých kameníků uvádějí velmi často práci se sekerovitými nástroji o dvou břitech, případně se špicí na jedné a břitem (i zubatým) na druhé straně. Tímto nástrojem někdy kameník otesává i složitou hlavici, ale vždy jen na horní rovné ploše. Asi stejně častá jsou vyobrazení práce s dlátem a palicí nebo železným kladivem. Někdy se oba způsoby vyskytují na témže obrázku

8. Eine Abbildung der Steinmetzen bei der Arbeit aus dem 13. Jhd. Oben nach dem Fenster in der Kathedrale in Chartres, links nach dem Fenster in der Sainte-Chapelle in Saint-Ger-

mer-de-Fly, rechts unten nach der Handschrift Matthew Paris, Vita der heiligen Albanus und Amphibalus, um 1250. (Dublin, Trinity College, sign. E. i. 40, fol. 60).

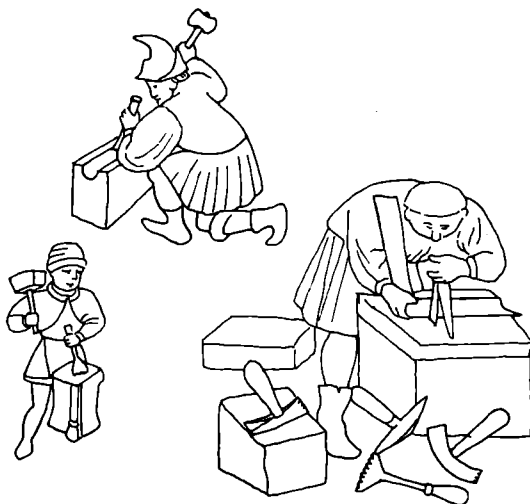
Obr. 9. Vyobrazení práce kameníků z 1. pol. 15. stol. Nahoře z rukopisu *Livre du Gouvernement des Rois et des Princes*, 1130—1440 (Paris, Bibl. St. Geneviève, sign. Ms. 1015, fol. 1), vlevo dole z rukopisu *L'Histoire de Charles Martel*, 1448—1465 (Brusel, Bibl. Royale, sign. Ms. 6, fol. 554 v.) — práce se zubákem a paličí. Vpravo dole kameník s různými nástroji, mezi nimiž je i široký zubák, detail z vyobrazení stavby babylonské věže, kolem r. 1430 (Kniha hodiněk vévody z Bedfordu, podle J. Svanberga).

vedle sebe. Ve dvou případech z 1. pol. 15. stol. je jednoznačně zobrazen zubák se širokým ostřím.

9. Abbildung der Arbeit der Steinmetzen aus der 1. Hälfte des 15. Jhdts. Oben aus der Handschrift *Livre du Gouvernement des Rois et des Princes*, 1430–1440 (Paris, Bibliothek St. Geneviève, sign. Ms. 1015, fol. 1), links unten aus der Handschrift *L'Histoire de Charles Martel*, 1448–1465 (Brüssel, Bibl. Royale sign. Ms. 6, fol. 554 v.) — Arbeit mit Zahneisen und Schlegel. Rechts unten ein Steinmetz mit verschiedenen Werkzeugen, zwischen ihnen auch ein breiter Zahneisen. Detail der Abbildung des Aufbaus des Babylonturms, um 1430.
10. Prager Burg. Alt königlicher Palast, Südwand des Wladislawsaals. Rillen auf der Oberfläche.
11. Prager Burg, alt königlicher Palast. Südwand des Wladislawsaals. Detail mit Rillen eines Fensters.
