Příspěvek k poznání drobných panských sídel a jejich vztahu k lidovému domu

LADISLAV SVOBODA

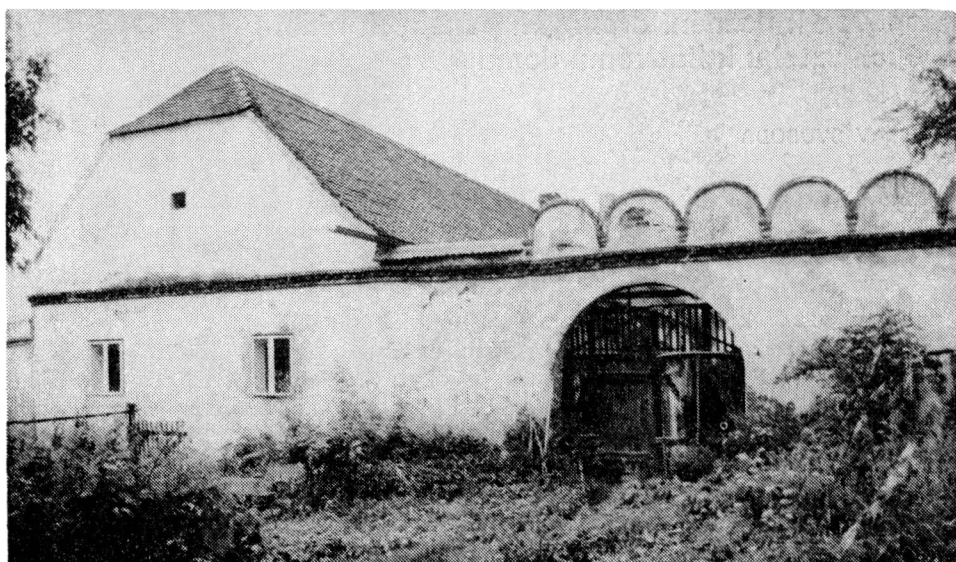
Obr. 1. Branovice, o. České Budějovice — obytné stavení raně renesančního dvorce od východu. Stav v roce 1992.

Pěkným příkladem z doby kolem roku 1500 je dvorec čp. 3 v Krníně u Českého Krumlova (Mencl, 1980, 158) a z následujícího období jich přibývá. Za sídlo Albrechta Býšovce z Býšova, tedy za stavbu z doby před rokem 1535, je považováno obytné stavení po jižní straně dvora Branovice u Týna nad Vltavou (Chotěbor, 1991a, 107).

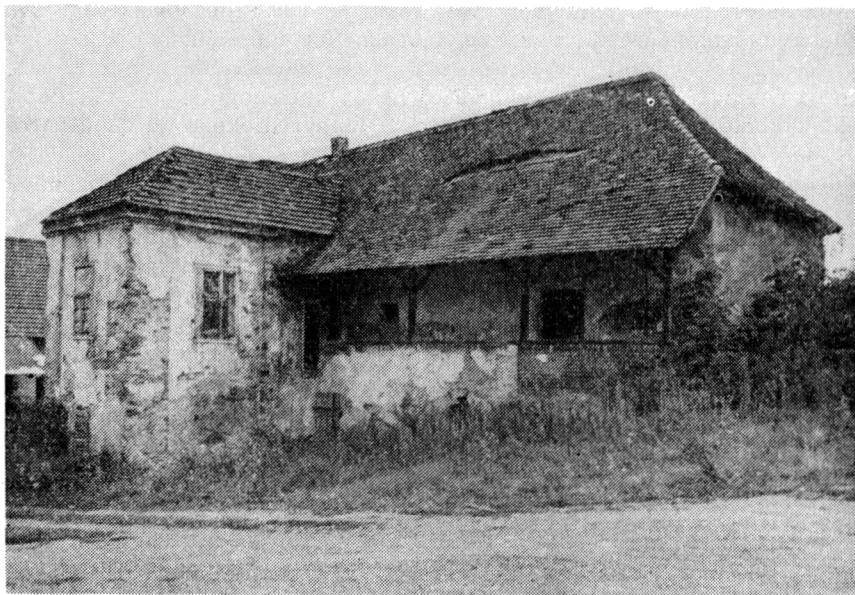
Obr. 7. Mlékovice, o. Benešov, tvrž od SV v roce 1992.

Nejzajímavější částí exteriéru je severovýchodní nároží. Pod loupající se hladkou omítkou jsou tu patrné sporé zbytky sgrafitové výzdoby z neprobarvené omítky s nezvykle pestře se obměňujícími motivy v jednotlivých pásech, jež se nám podařilo (spolu s J. Slavíkem a J. Svobodovou) snad v úplnosti vysledovat. Na východní stěně lze zbytky spatřit na severní části zhruba v šíři 6,5 metru. Nad zbytkem bílé plochy je 96 cm nad podlahou pavlače nejprve vidět 49 cm širokou, podélně souměrnou skladbu motivů, mající uprostřed řádku drobných, dosti nezvykle zdola zleva „osvětlených“ psaníček, lemova-

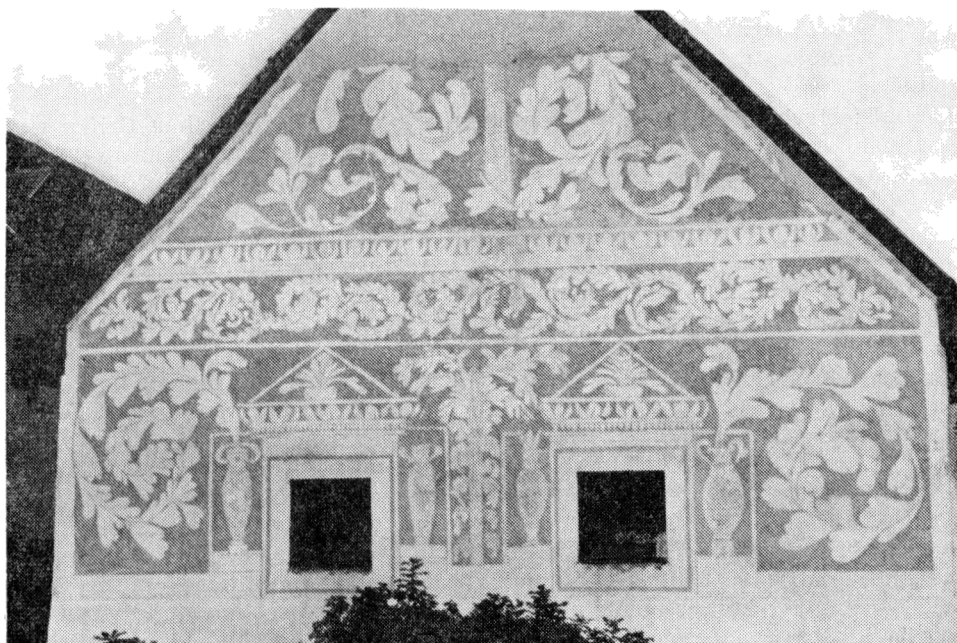
Obr. 8. Holešice, o. Písek, východní průčelí obytné stavby dvorce v roce 1992.

Věnujme nyní pozornost pouze přízemnímu obytnému domku (čp. 15), volně stojícímu v jz. části areálu. Jeho čelní, východní strana je opatřena nad hladkým soklem velmi pěknou sgrafitovou kompozicí, jejíž restaurování lze přičíst k nemnoha kladům nedávné obnovy areálu. Pracuje se tu se štíhlými vázami i nízkými mísami, bílými pásky a římsami se stylizovaným vejcovcem, především však rostlinnými rozvilinami značných rozměrů. Sgrafito také jednoznačně dokládá, že za ním na celou šířku budovy počežená světnice, dnes jen 2/3 cm vysoká, n kdy nebyla dýmnou jizbou. Zbytek stavby je již dvoutraktový, podélná dělicí zeď při vstupní síni je opět v západní třetině výrazně ztenčená. Vyjma sz. komory, zaklenuté valeně (na severu, kde je trojboká výseč, údajně od podlahy, na jihu je klenba založena ve výši cca 80 cm), jsou tu rovné a trámové stropy.

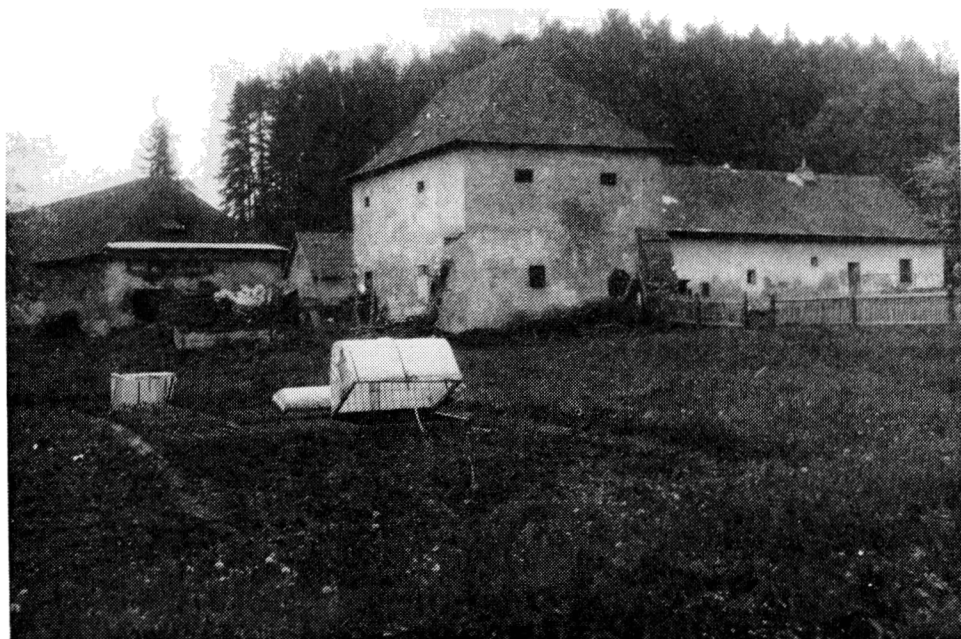
Obr. 12. Útěchov, o. Svitavy — obytné stavení býv. hospodářského dvora od severu v roce 1984.

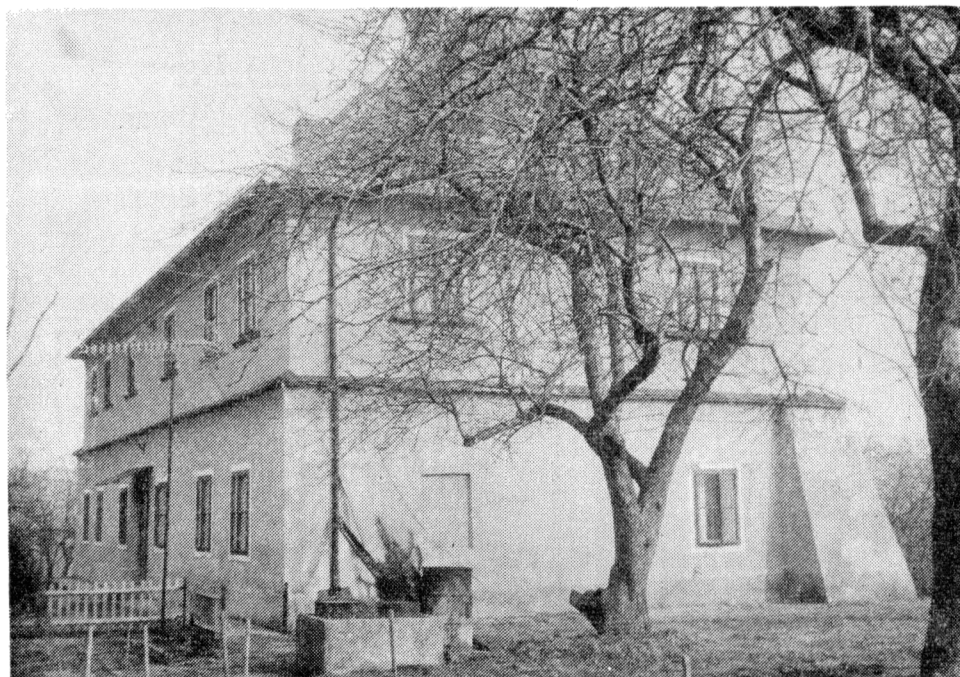
Obr. 15. Dašice, o. Pardubice — budova bývalé tvrze od jihozápadu v roce 1992. Fotografie a kresby autor.

Reviznímu průzkumu byl podroben i dům čp. 138 v Dašicích, bývalá tvrz. Jde o obdélnou patrovou nepodsklepenou stavbu o rozměrech 20×10,5 metrů, s převážně zděným přízemím (podle sdělení majitelů většinou z kamene, příčky jsou cihelné a roubené) a roubeným patrem (jen některé příčky jsou cihelné). Dispozice je v podstatě příčně dvoutraktová, s vestibuly uprostřed delších stran (v přízemí je na západě, zmenšený novodobými příčkami, v patře na východě, v jižní části upravovaný).
