Břítové věže pozdního středověku v Čechách a na Moravě

Archaeologia historica. 1995, vol. 20, iss. [1], pp. 339-[353]

JIŘÍ VARHANÍK

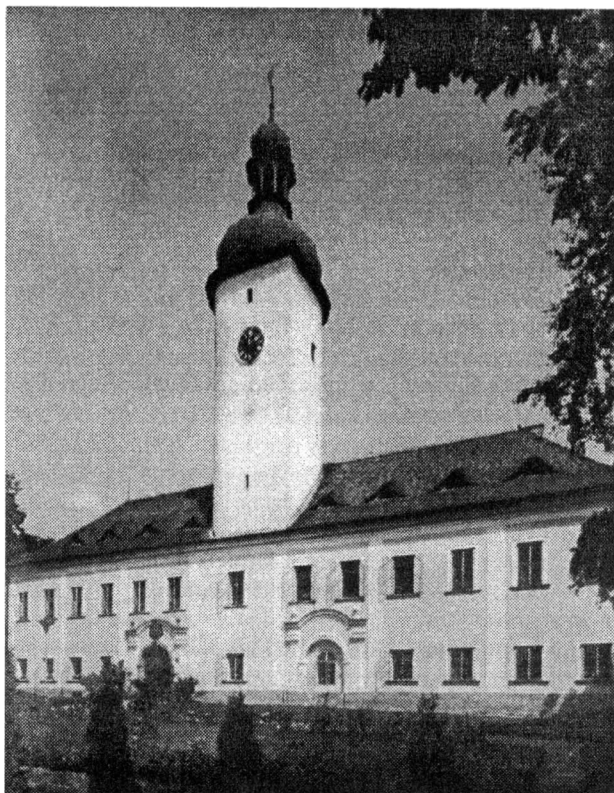
Obr. 2. Stráž nad Nežárkou, hřbitová věž někdejšího hradu. Západní okno třetího patra je zakryto ciferníkem věžních hodin. Foto F. J. Ehm, 1971, archiv SÚPP.

Obdobnou úlohu zřejmě měla plnit břítová věž hradu ve Stráži nad Nežárkou, považovaná dosavadní literaturou s naprostou samozřejmostí za dílo 13. století, bezpochyby díky svému vnějšmu tvaru (Menclová 1972, I, 310; Durdík 1984, 90). Věž je nápadně štíhlá, její průměr činí necelých 7 m. Břít věž nikterak nezhodnocuje po stránce fortifikační, neboť terénní situace v okolí hradu dovoľovala ostřelování věže z obou směrů kolmých na stěny břitu, který tak odolnost věže prakticky snižoval oproti prostému válcovému tvaru, a to tím spíše, že půdorys interiéru věže opět koresponduje s exteriérem. Spodní část věže je zapojena do obytného provozu přízemí a prvního patra barokního zámku. Původní první patro věže je přístupné z jeho půdy. Je osvětlováno obdélným okénkem s širší špaletou od západu. Okénko bylo možné zajistit závorou, po níž se zachovala kapsa ve zdivu. Všechna patra věže jsou plochostropá a vertikální komunikaci umožňují žebříková scheidště. Neobyčejně pozoruhodným způsobem je vybaveno třetí patro. Jeho miniaturní interiéru se otevírá celkem pěti okenními výklenky s jednoduchými obdélnými okny o rozměrech asi 65×110 cm. Větší výklenky při břitu jsou vybaveny sedátky. Tyto dva a menší sousední na jihovýchodě jsou opatřeny kapsami pro závory, aby bylo možné okna pevně uzavřít, ačkoli jejich výška nad terénem byla dostatečnou zárukou nedostupnosti. Přílišná výška kapes nad podlahou neumožňovala využít závor jako opor pro hákovnice. Zbývající dva výklenky kapsy pro závory postrádají, a to zřejmě proto, že v jejich směru terén klesá k řece Nežárce a možnost zásahu okna lehkou palnou zbraní, která byla zajisté důvodem

uzavírání ostatních oken, nebyla původně považována za pravděpodobnou. Pozdější přehodnocení tohoto názoru dokládají mladší zadržky s podstatně menšími střílnovitými okénky. Poslední patro se otvírá třemi střílnovitými okny s rozšiřujícími se špaletami o poměrně značné světlosti. Síla zdiva zde činí již jen 166 cm. Koruna zdiva věže je novodobě upravena, podle A. Sedláčka (1932, 265) byla věž v roce 1710 snížena. Snad šlo o snesení hrázděného či dřevěného ochozu. Na půdě zámku je patrné, že věž původně stála v nároží hradeb. Možná právě tato situace vedla k zcela mechanické aplikaci břitu, který zde, jak již bylo výše uvedeno, zcela postrádá praktický smysl. Věž sice byla vybavena k postřelování okolí, což dokládají zejména střílny 4. patra, ale stejná, ne-li větší pozornost byla věnována možnosti prostřednictvím četných oken pohodlně přehlédnout i vzdálenější okolí hradu. Blížší datování věže je obtížné. Hypoteticky se nabízí spojit stavební aktivitu na hradě s významnou osobností doby poděbradské. Jindřichem ze Stráže († 1466), jehož honosný náhrobek se zachoval v nedalekém kostele, spíše než s jeho následovníky Janem ze Šelmberka či Janem z Donína, zatímco pozdější majetkoprávní poměry se nezdají nasvědčovat větším stavebním podnikům (Sedláček 1932, 269).

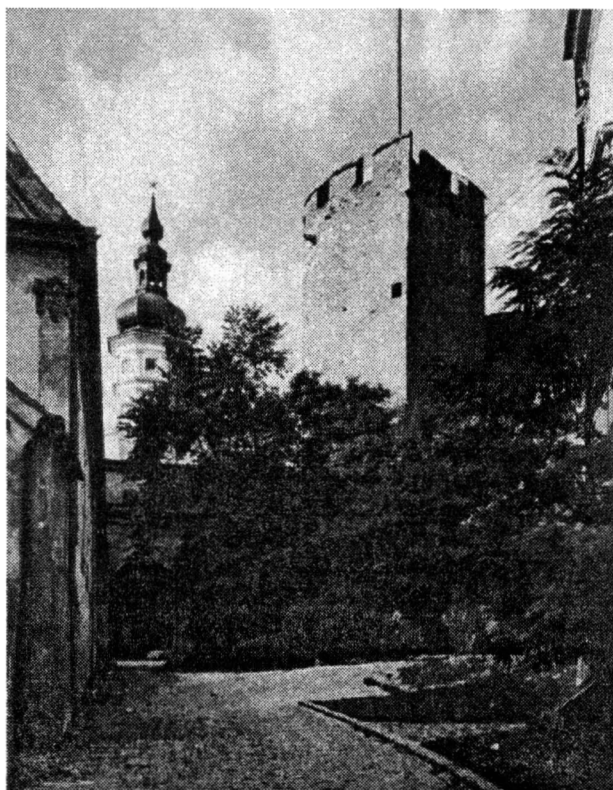
Obr. 4. Mikulov, břítová věž od severu se zdvojeným střílnovitým okénkem ústícím do břítu. Foto Č. Šíla 1971, archiv SÚPP.

Rozměrná obdélná okna s tesaným ostěním má také břítová věž hradu Mikulova, dopsud v literatuře datovaná před polovinu 13. století (Líbal 1970, 3), kolem poloviny 13. století (Měřínský–Plaček 1988, 224), do let 1260–1280 (Kostka 1962, 4), na konec 13. či počátek 14. století (Menclová 1971, 119) a na počátek 14. století (Richter a kol. 1971, 93), aniž byl pro toto stáří věže uveden jediný důkaz kromě jejího vnějšího tvaru, přičemž stručný popis (ostatně nepřesný) přináší pouze naposled citovaná práce.

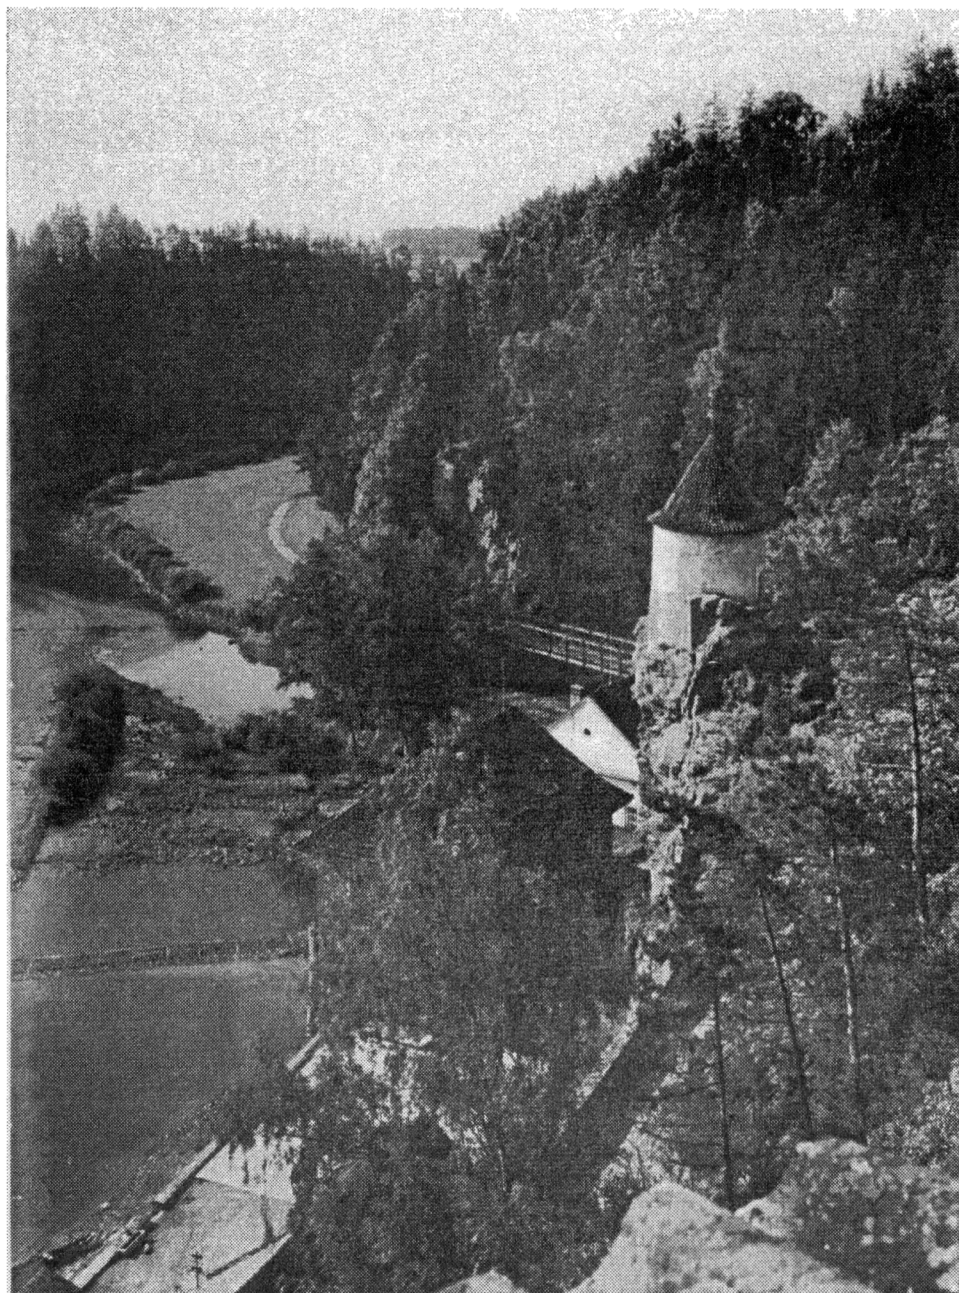
Obr. 6. Bechyně, vlevo od zámeckých budov štítová zeď a dále vlevo pod ní altán Kohoutek na pozůstatcích věže, jejíž břit směřoval proti stoupající cestě. Foto A. Patočka, Č. Šila 1950, archiv ŠÚPP.

Podobně jako na Hasištejně byla orientován břit věže pod hradem Bechyní. Věž, vybudovaná na strmém, místy převislém skalisku, se sice otáčí břitem proti cestě, stoupající od mostu přes Lužnici, ovšem dělostřelecký útok na věž z tohoto směru byl zcela vyloučen, neboť jak přechod přes řeku, tak i pravobřežní komunikace byly pod bezpečnou kontrolou z vysoko položeného hradu a jeho předhradí. Nápadné vysunutí věže k jihu nasvědčuje tomu, že její hlavní úlohou bylo pokrýt radiální střelbou údolí řeky a předpolí pod výše položenou štítovou zdí. Zda bylo spojení věže se štítovou zdí zamýšleno, nelze rozhodnout, provedeno však, jak soudila D. Menclová (1961, 468, 1872, II, 331) zřejmě nebylo, neboť celé velkolepé opevnění nebylo dokončeno. O vybavení věže není nic známo, neboť v 2. polovině 16. století byla horní část věže snesena a zachovala se pouze spodní část, využitá tehdy jako substrukce pro renesanční altán zvaný Kohoutek.

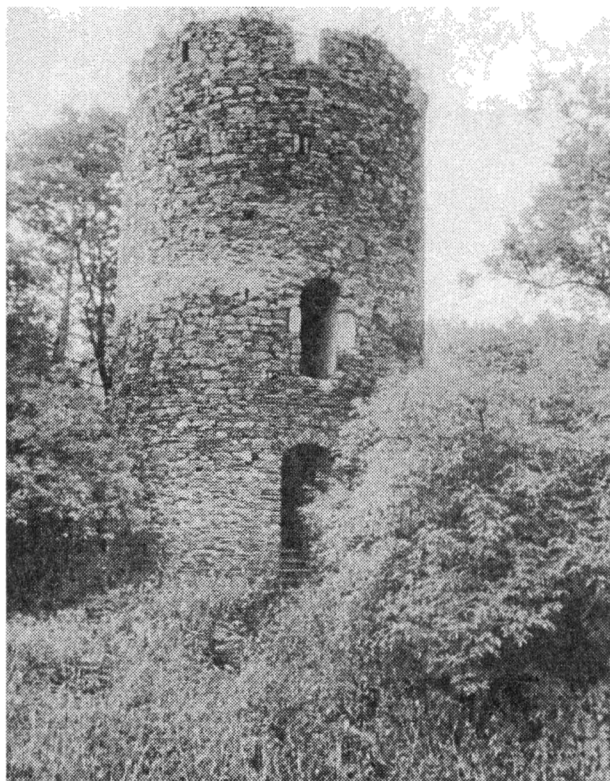
Obr. 9. Bítov, menší břitová věž, pohled ze severního předhradí. Foto J. Noll 1994.

Druhá břitová věž v nároží hradeb zadního předhradí zaujímá vlastně nejnižší místo celého hradního areálu. Její průměr je 8 m a vnitřní prostor má válcový tvar. Zvýšené přízemí, původně zajisté první patro, je přístupné po několika stupních, vložených dodatečně do prohloubeného původního vstupu, završeného půlkruhovým záklenkem z lomového kamene. Síla zdiva je zde 2 m. Pozoruhodná je skutečnost, že tento vstup je špaletován směrem ven a před ústupkem, tvořícím vlastní, ale opět jen z lomového zdiva vyzděné ostění, je osazeno nepochybně originální dřevěné vyložení kapsy pro závoru, umožňující uzavření zvenčí. Jde bezpochyby o analogii zařízení, výše zmíněného v případě předsunuté věže hradu Hasištejna (Schmidt 1908, 11). Prostor přízemí je zaklenut křížovou klenbou bez žeber a osvětlen jediným větším špaletovaným okénkem od východu, provedeným z nízkých cihel. Cihlami stejného formátu je obezděno i schodiště v síle zdi, stoupající do druhého patra. To se navenek otvírá pouze portálkem, situovaným nad vstupem do prvního patra. Horní část věže je oddělena železobetonovým stropem, k jehož průlezu však nevede žádná vertikální komunikace. Zvenčí je však dobře patrné, že věž měla ještě nejméně dvě podlaží. Nápadná je zejména absence jakýchkoli kamenicky opracovaných architektonických článků, veškeré originální otvory jsou vyzděny z lomového kamene, schodiště v síle zdiva je přístupné prostými dřevěnými zárubněmi. D. Menclová (1971, 116) datovala věž na počátek 14. století, avšak za aktuálnější bude třeba považovat její navržené datování do doby poděbradské (Eliáš–Řeholka–Paukert 1979).

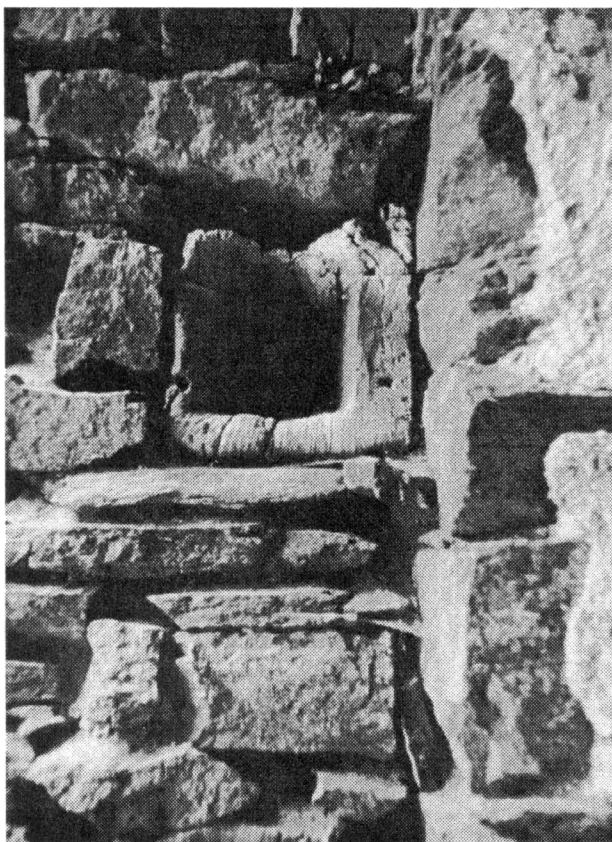
Obr. 10. Bítov, menší břitová věž severního předhradí. Kapsa pro závoru spodního vstupu, umožňující jej uzavřít zvenčí. Foto J. Noll 1994.
