Príspevok k omietkovým a maliarskym iluzívnym prejavom v sakralnej architektúre 13. storočia

Príspevok k omietkovým a maliarskym iluzívnym prejavom v sakrálnej architektúre 13. storočia

MÁRIA SMOLÁKOVÁ – ŠTEFAN ORIŠKO

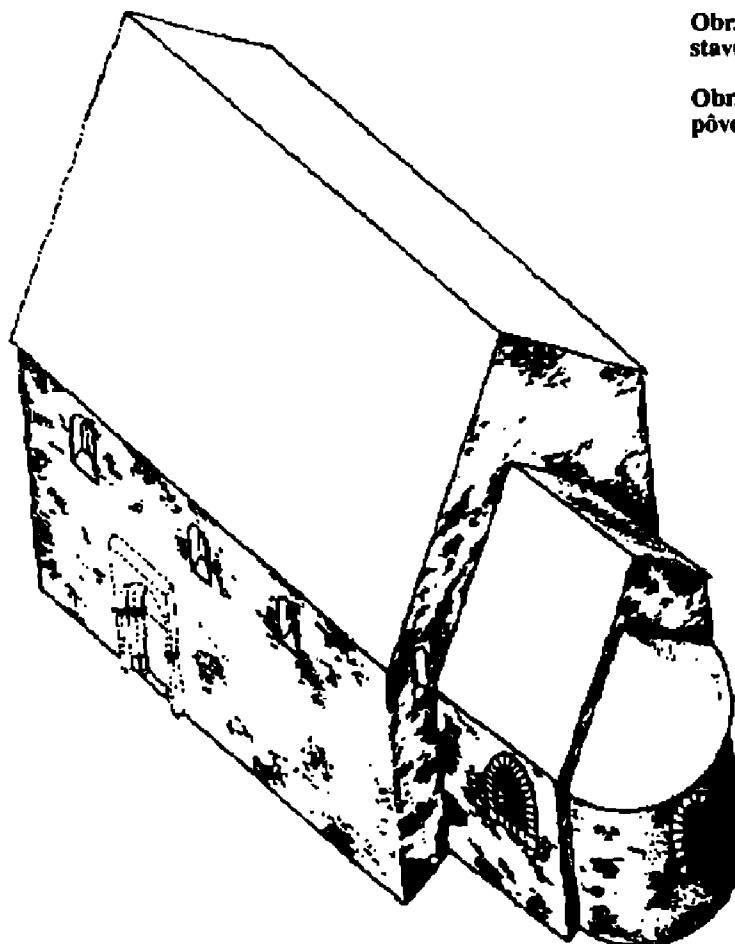
Obr. 1. Žilina, kostol sv. Štefana, rekonštrukcia pôvodného stavu.

Pre stanovenie východiskovej etapy kostola sv. Štefana v Žiline je smerodatné južné okno v chórovej časti, datovateľné do doby okolo roku 1260. Vtedy je už kostol vo svojej základnej hmote totožný s dnešným, t. j. priestorovú a hmotovú skladbu určuje loď, štvorec chóru a polkruhová apsida. Takto ho ako jednotný stavebný celok uvádza i V. Mencl s datovaním okolo polovice 13. storočia (1937, 339) alebo do tridsiatych rokov 13. storočia (1969, 102). Domnenky o staršom založení východnej časti objektu, tradované v literatúre (Lombardini 1888, 137, Marsina 1963, 21–22, Marsina 1975, 36), sa opierajú len o širšie územné historické súvislosti. Samotný pamiatkový výskum nemohol bez archeologickej súčinnosti zaujať jednoznačnejšie stanovisko k tomuto problému. V nadzemných hmotách len nepriamo naznačujú niektoré komponenty možnosť vzniku pôvodnej stavby ako malého jednolodia (dnešný chór) s východnou apsidou (Smoláková, Oriško 1989, 126–127). Historické pramene by túto hypotézu mohli podoprieť iba v zmysle dokázaťného osídlenia hornej časti niekdajšej Trenčianskej župy pred tatárskym vpádom. R. Marsina (1964, 47–70) uvádza, že toto územie, i keď redšie osídlené, bolo na základe zachovaného listinného materiálu v prvých štyroch desaťročiach 13. storočia kultivovaným územím s meniacimi sa majiteľmi a ustaľovaním hraníc územia a ani v jednej listine sa nespomína kolonizovanie. Išlo tu o 20 známych majetkoprávnych celkov, na ktorých už vtedy bol väčší počet ústredných osád a zárodočných sídlisťných foriem. Územie Žiliny sa dostáva do feudálneho vlastníctva v dobe Ondreja II., prípadne za Belu IV. Žilina sa spomína v roku 1208 ako sused Hričova. Napokon R. Marsina predpokladá, že k trvalému faktickému organizačnému začleneniu tohto horného okresu Trenčianskej stolice do uhorského kráľovstva prichádza za kráľa Ladislava. Centrum osídlenia starej Žiliny predpokladá práve pri kostole sv. Štefana, severozápadne od neho na riečnej terase na pravom brehu Žilinky (Závodie je na ľavom brehu, preto je nesprávne označenie tohto kostola v Žiline-Závodi), ktorá bola iste väčšou a významnejšou osadou v kráľovskom majetku. Poslednou písomnou správou o starej Žiline je nedatovaná listina z poslednej tretiny 13. storočia, kde sa píše o jej spustošení.

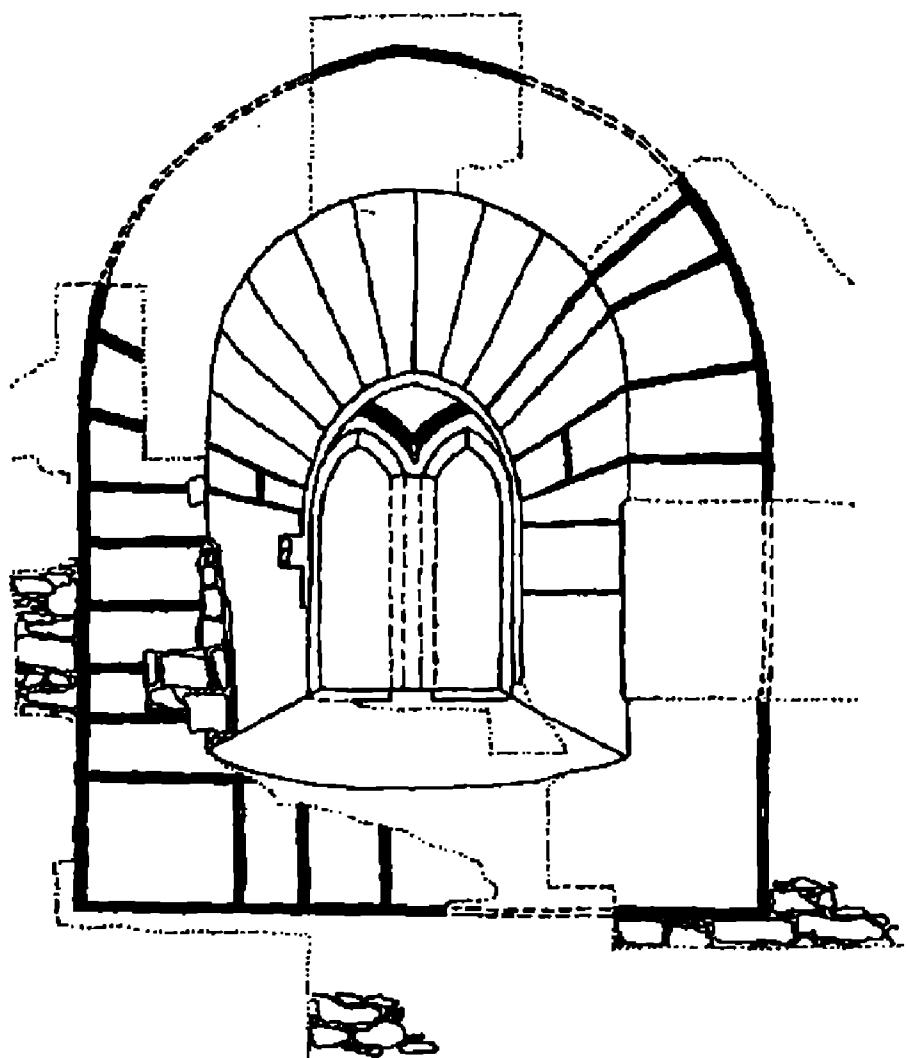
Obr. 2. Žilina, kostol sv. Štefana, Južné okno chóru, nález pôvodnej omietkovej pasparty s kvádrovaním.

Ako sme už spomínali, jednoznačné a zatiaľ najstaršie datovanie sa viaže k južnému oknu chóru, k jeho kamenársky opracovaným článkom. Toto malé okno s dvomi lomený-

mi záklenkami (jeho stredný stĺpik bol neskôr odstránený, ale je zrejmý i zo zisteného nábehu v parapete) obsahuje totiž prvak, ktorý je odvoditeľný z kláštorného kostola Kláštora pod Znievom, budovaného v rokoch 1251–1260. Sú to lemujúce pásky nad vnútornou časťou lomených oblúčikov v podobe vysekávaného diamantovania, motív, ktorý je súčasťou konzôl pod emporou v Kláštore pod Znievom. Je napokon známe, že táto architektúra bola štýlovo smerodatná pre oblasť Turca a že patrí k najranejším príkladom gotiky na Slovensku (Menclová 1936, 60–64, Mencl 1969, 97–112). V žilinskom kostole sv. Štefana je to len tento ojedinelý kamenársky prvak ranej gotiky znievského typu, ktorý sa začlenil do stavby inak románskej a samotné okno svojou formou a s takýmto zdobením tu malo zrejme osobitný význam vo vzťahu k osvetľovaniu chóru a apsydy, v pravom zmysle oltára (preto je i vysunuté do východnej časti steny).

Osobitný význam tu majú zistenia omietkových paspárt okolo južného okna chóru a východného okna apsydy, ktoré sú v primárnom vzťahu k osteniam a prezentujú najstarší príklad omietkových rámovaní okien na Slovensku, z doby okolo roku 1260. Súvisia s omietkovou úpravou špaliet oboch okien. Pasparta v tejto omietke obieha okolo výrezu špalety v šírke 24–27 cm, nad oknom sa mierne zahrocuje. Na okrajoch sa pasparta takmer kolmo zarezáva k murivu z lomového kameňa, ktoré v tomto čase nebolo omietnuté. Okná sa takto jasne plasticky zvýraznili na holom murive steny a naviac sa maliarskymi prostriedkami vytvorili na špalete i na parapete iluzívne kvádriky červenou štetcovou linkou, ktorou sa obrámovala aj pasparta. V záklenku vytvorili linky systém radiálnych klenákov. Táto omietková úprava sa zachovala takmer kompletne pri chórovom okne (tu i so stopami farebného odlišenia kvádrov v tmavosivých a svetlookrových tónoch, systém farebného striedania však nie je možné určiť), pri okne apsydy len vo fragmentoch.

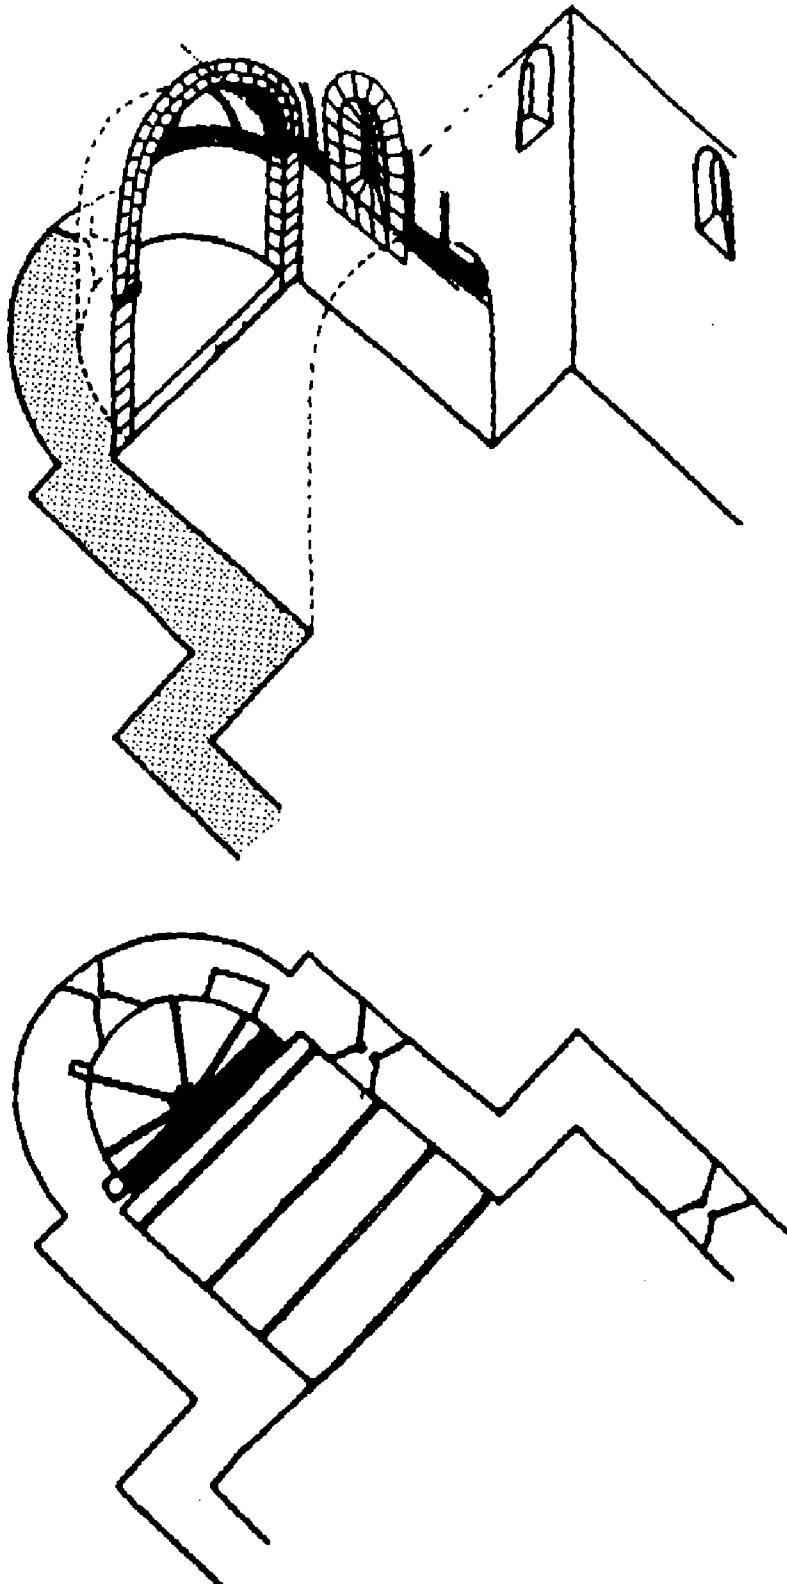
Obr. 3. Žilina, kostol sv. Štefana, chór a apsida s iluzívnymi architektonickými prvkami.

V tejto fáze je pozoruhodná aj vnútorná maliarska výprava kostola (nálezy z roku 1949, reštaurované v roku 1956 M. Vlkoláčkom a P. J. Kernom). Týka sa však len chórovej časti a apsydy, v lodi sa žiadna výzdoba nezistila. V podstate sa tu potvrdzuje spájanie románskych a ranogotickej prvkov. V prvom rade sa i do interiéru prenáša iluzívna kvádriková výzdoba okien v chóre a v apside v tom istom systéme červeného linkovania, tu však v rámci celkového omietnutia stien i valenej klenby chóru. Jasne sa tu vytvára deliaci prvak medzi rovnou stenou a začiatkom klenutia v chóre i apside v podobe maľovaného oblúčkového vlysu, vymedzeného dvomi štetcovými linkami a kvádrikového pásu nad ním. Na klenbách vznikla maliarska ilúzia rebrovej klenby – v konche vybiehajú z kvádrikového vlysu štyri vertikálne pásy, spojené vo vrchole klenby svorníkom v podobe solárneho symbolu, valenú klenbu prepájajú paralelne vedené pásy z jednej steny na druhú. Klinovú profiláciu rebier imitujú strieškové vnútorné linky s farebným striedaním políčok. Naznačujú sa tu i triumfálne oblúky viacfarebnou lomenou páskou nad úsekmi ríms, na čele

konchy zo strany chóru sa červenou linkou imituje opäť kvádrikové murivo. K tejto vrstve snáď možno zaradiť konsekračné kríže na južnej a severnej stene chóru, ktoré majú podobné predznačenie zaškrabnutou ryskou ako imitované rebrá klenby.

Kostol sv. Štefana v Žiline takto ojedinele – hoci v rustikálnej podobe – prezentuje výtvarný charakter neskororománskej architektúry vidieckeho typu so štýlovými percepciami z ranogotických stavieb s rebrovou klenbou. Nové vývojovo pokročilejšie prvky sa tu v zaujímavej symbióze aplikovali do archaického stavebného telesa s románsky poňatou plochostropou loďou. Iluzívna architektonická výmaľba bola jedinou výzdobou interiéru a vznikla bezprostredne po dokončení stavby okolo roku 1260. Obrazový komponent tu zastupoval len maľovaný svorník na klenbe apsydy, združujúci v antropomorfnej podobe ľudskej tváre tradičné symboly kríža a slnka s ohnivými papršlami. Jeho univerzálna významosť zrejme postačovala ikonografickej náplni sanktuária. Až neskôr, ďokoľu roku 1300, sa v rámci všeobecného vývoja a potrieb väčších obrazových celkov rozširoval ikonografický program o tradičné témy dvanásťich apoštolov a Krista v mandorle na valenej klenbe chóru (Dvořáková, Krása, Stejskal 1978, 170). Tieto rozsiahle obrazy už nerešpektovali maľované rebrá a horizontálne pásy s oblúčikmi, ktoré prekryla maľovaná zalamovaná páska dolného rámu polí s apoštolmi na oboch stenách chóru. Len v konche zostala s najväčšou pravdepodobnosťou pohľadovo uplatnená iluzívna rebrová klenba so svorníkom – tu prišlo k jej zániku snáď až v 15. storočí.

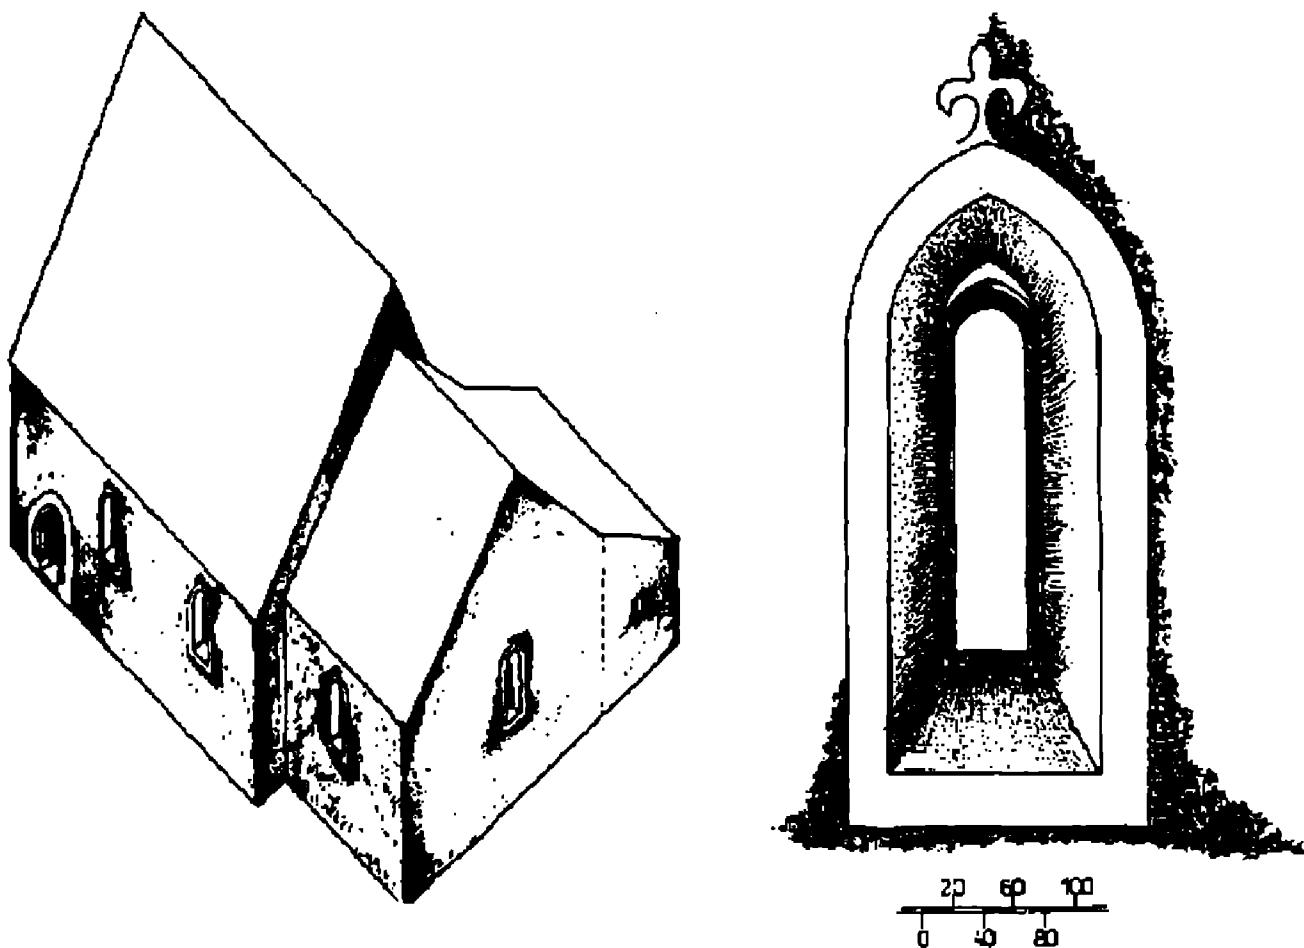
Obr. 4. Ráztočno, kostol P. Márie, rekonštrukcia pôvodného stavu.

Kostol bol postavený z lomového kameňa, spájaného hrubozrnnou maltou. Nárožia presbytéria, lode (v renesancii predĺžená západný smerom) a sakristie spevňovali kamenné kvádre s opracovanou lícnou plochou, pôvodná koruna stavby sa nezachovala (nadstavanie v 19. storočí). Murivo bolo v exteriéri omietnuté primárhou drsnou hrubozrnnou omietkou, dotiahnutou k nárožným kvádom. Táto pôvodná omietková vrstva sa takmer intaktne zachovala na východnom múre presbytéria, jej fragmenty aj na južnom priečelí. Súvisela s ňou aj ďalšia omietková úprava – hladené pasparty okolo okenných otvorov. Z nich sa v úplnosti zachovalo jediné okno na východnej stene presbytéria, kde je doložený typ jednoduchého lomeného okna s úzkou štrbinou výrezu, zošikmenou špaletou a šikmým parapetom. Celé jeho ostienie je vytvorené z omietaného muriva, kamenné opracované články sú len v lomenom záklenku, kde vytvárajú profil s okosenou hranou. V styku kamenného záklenku a omietkovej špalety je v kameni vytvorený plytký výžlabok, ktorý vznikol pre organické napojenie omietky ostenia na kameň. Okolo východného okna sa zachovala tiež najucelenejšia ranogotická pásová omietková pasparta, vytvorená hladenou omietkovou plochou, na okraji zrezanou, z jej lomeného vrcholu vybieha ťalia, vykrojená z hladenej omietky. Príbuzné príklady murárskeho nahrádzania kamenárskych článkov omietkovými rámami, prechádzajúcimi do ostenia a zdobených vo vrcholoch ťaliovými motívmi uvádzajú V. Mencl (1968, 46 a nasl.) z južných Čiech z konca 13. a začiatku 14. storočia.
